**Relatório de Fiscalização 027/2025**

**Relatório de Fiscalização****RELATÓRIO TÉCNICO DE FISCALIZAÇÃO DE ACOMPANHAMENTO DO ESGOTAMENTO SANITÁRIO E  
ABASTECIMENTO DE ÁGUA DO MUNICÍPIO DE ABATIÁ**

SAMA E - ABATIÁ- PR

Maringá, Abril de 2025

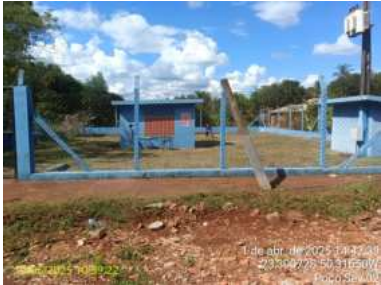
Foto 1

| <b>[1.3.6 ] Observações</b> | Não possui identificação, conforme fotos 01, 02 e 03. |

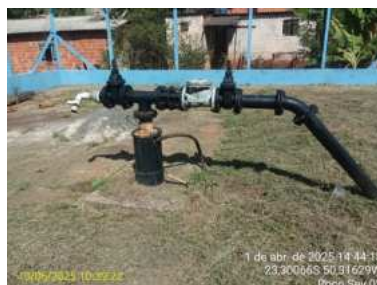
Foto 8

| <b>[1.3.7 ] Observações</b> | Conforme foto 08 e 09. |

| [1.3.24] Observações | Conforme fotos 08 e 09. |

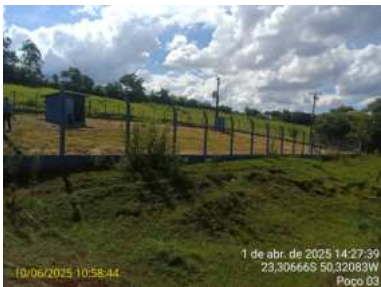
Foto 1

| [1.3.6 ] A área possui identificação (conforme outorga IAT) | Não Conforme |
| [1.3.6 ] Observações | Conforme fotos 01 e 02. |
