**Relatório de Fiscalização 011/2025**

Relatório Técnico de Fiscalização de Itambaracá**RELATÓRIO TÉCNICO DE FISCALIZAÇÃO DO ESGOTAMENTO SANITÁRIO E ABASTECIMENTO DE
ÁGUA
DO MUNICÍPIO DE ITAMBARACÁ**

SERVIÇO AUTONOMO MUNICIPAL DE ÁGUA E ESGOTO

SAMAE - Itambaracá/Pr

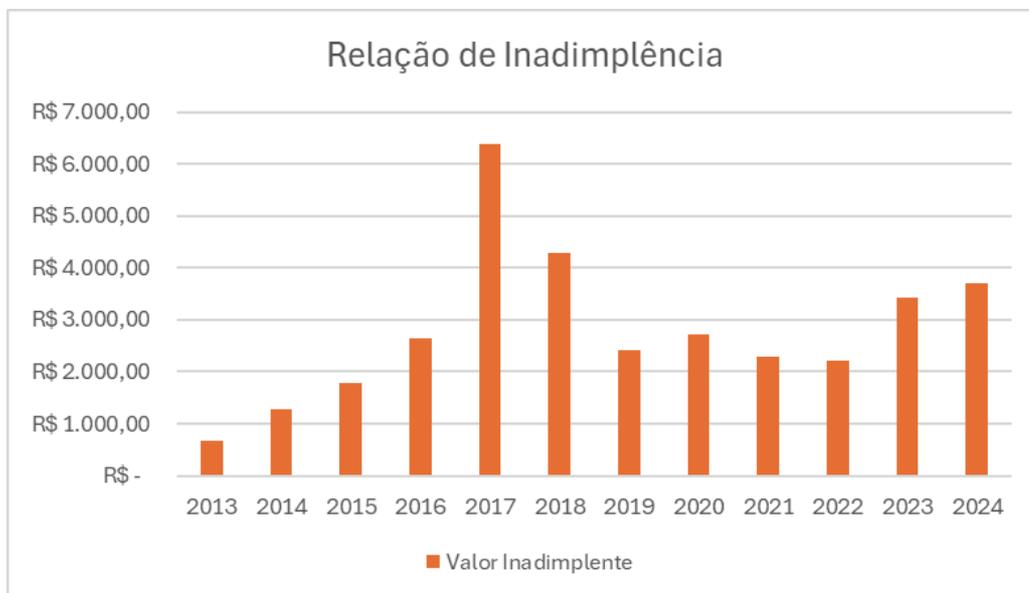
Figura 01 – Relação de inadimplência dos últimos 10 anos do SAMAE de Itambaracá.

Diante disso, é fundamental continuar a monitorar a gestão fiscal e aprimorar os mecanismos de cobrança dos valores em aberto, uma vez que a inadimplência afeta diretamente a saúde econômico-financeira do prestador.
