**Relatório de Fiscalização 014/2025**

Relatório Técnico de Fiscalização de Boa Ventura de São Roque**RELATÓRIO TÉCNICO DE FISCALIZAÇÃO DO SISTEMA DE ABASTECIMENTO DE ÁGUA
DO MUNICÍPIO DE BOA VENTURA DE SÃO ROQUE**

SAMAE - Boa Ventura de São Roque-Pr

Maringá, **junho** de **2025**.**CONSIDERAÇÕES PRELIMINARES**

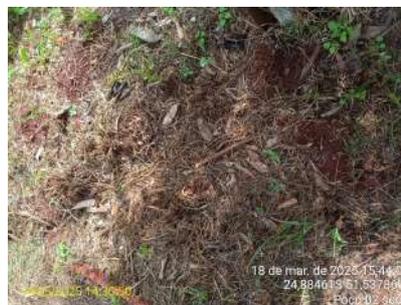
Foto 11

[1.3.6] Observações	A placa de identificação foi deteriorada pelo tempo.
[1.3.7] A captação possui tomada de água para coleta de água bruta	Conforme
[1.3.7] Observações	Localizada na sala de cloração - Foto 11.
[1.3.8] O monitoramento dos parâmetros de qualidade de água é realizado	Conforme

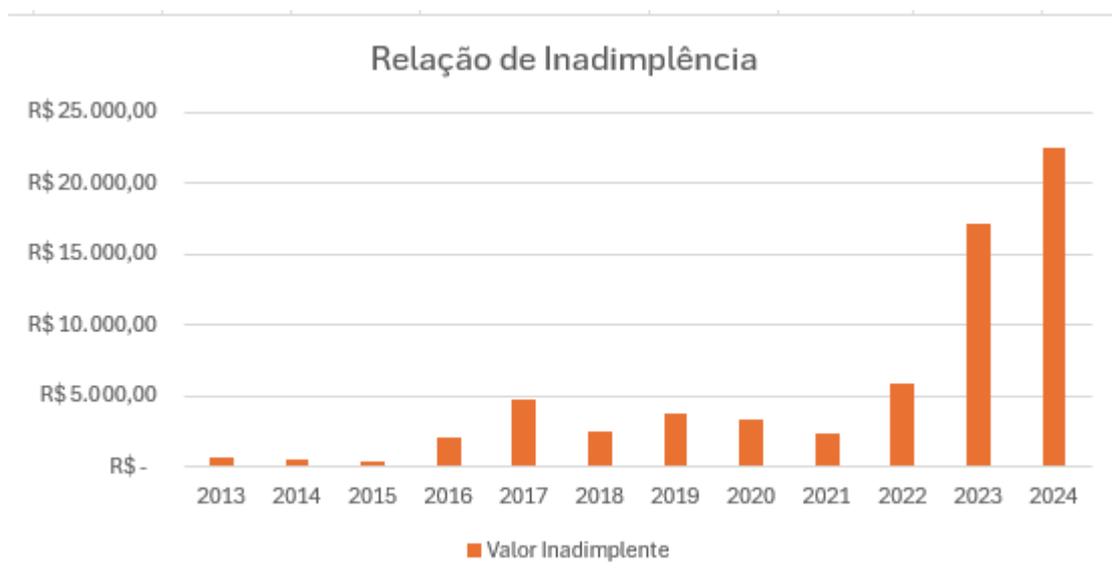
Figura 01 – Relação de inadimplência dos últimos 10 anos do SAMAE de Boa Ventura de São Roque.

Ainda assim, é fundamental manter o monitoramento contínuo da gestão fiscal e dos mecanismos de cobrança dos débitos em aberto, uma vez que tais fatores impactam diretamente a saúde econômico-financeira da entidade prestadora.
