**RELATÓRIO TÉCNICO DE FISCALIZAÇÃO 06/2020 - SAAE DE
BANDEIRANTES**

**OUTUBRO DE 2020
MARINGÁ - PR**

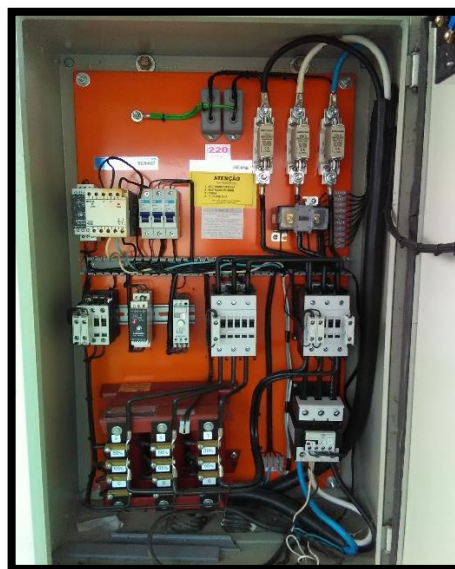
Imagem 12: Quadro de comando do Poço 5

- Poço Tubulares Profundos – ausência de dispositivos medidores de vazão.
- Poço 5 e Poço do Distrito – isolamento inadequado do perímetro, ausência de sinalização identificadora;

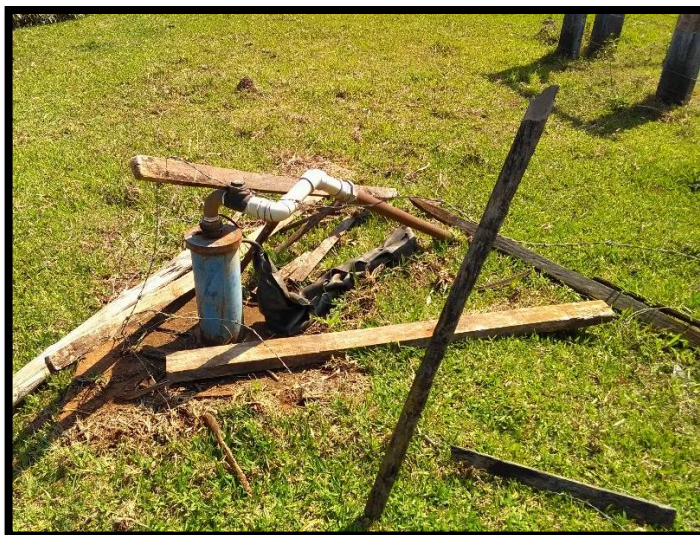
Imagem 13: Poço do distrito

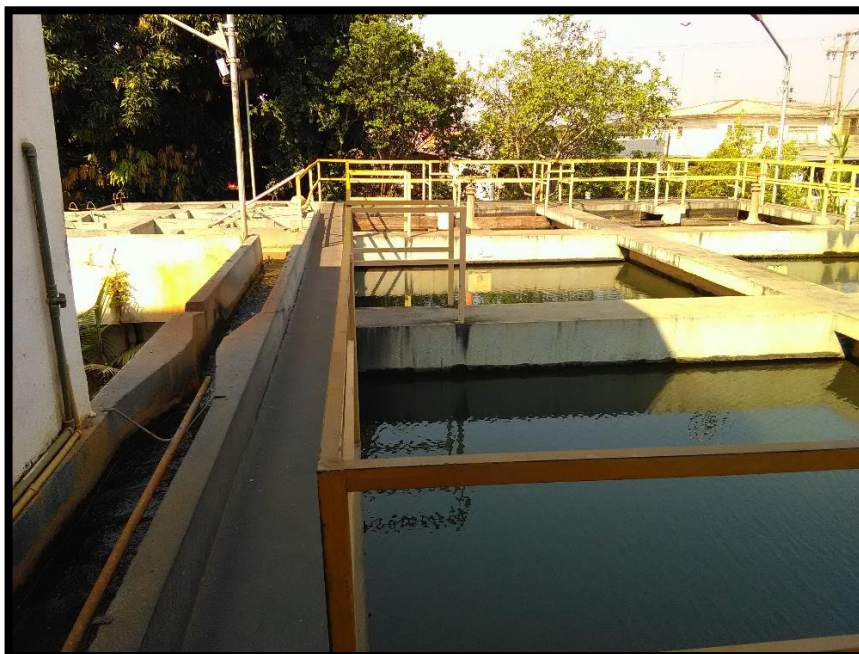
Imagem 15: Calha de entrada e decantadores da ETA

- ETA – Lodo dos decantadores e água de retrolavagem dos filtros destinados para galeria de água pluviais;
- Unidade de simples cloração do poço 5 – Isolamento inadequado do perímetro;
- Unidade de simples cloração do distrito – necessidade de manutenção das paredes da edificação.

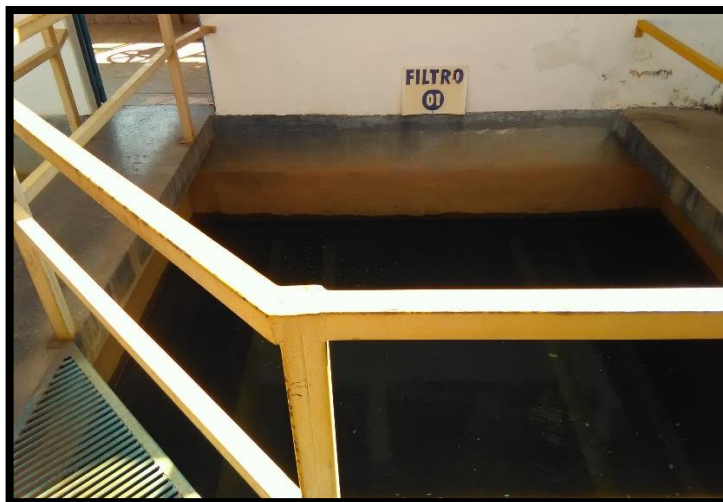
Imagem 19: Filtros da ETA

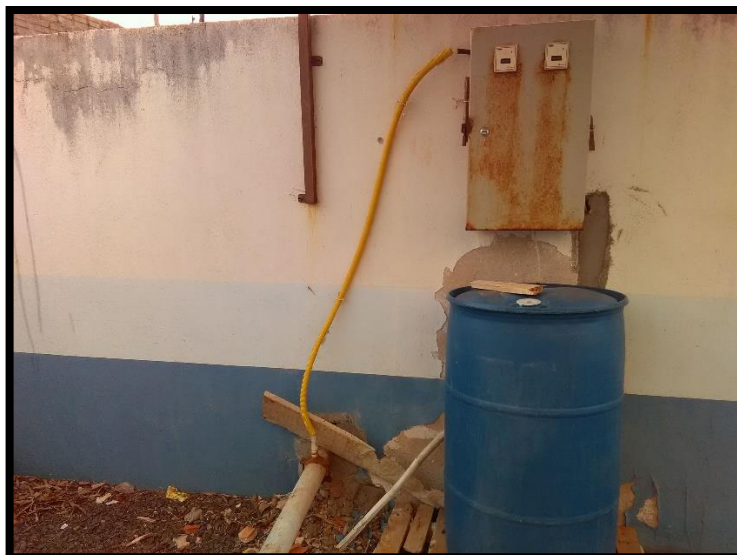
Imagem 25: Unidade de simples cloração do Poço 5

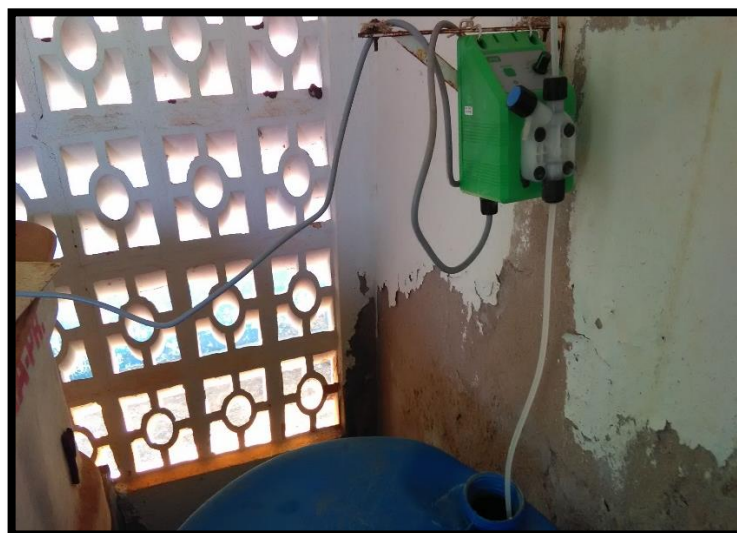
Imagem 26: Unidade de simples cloração do Distrito

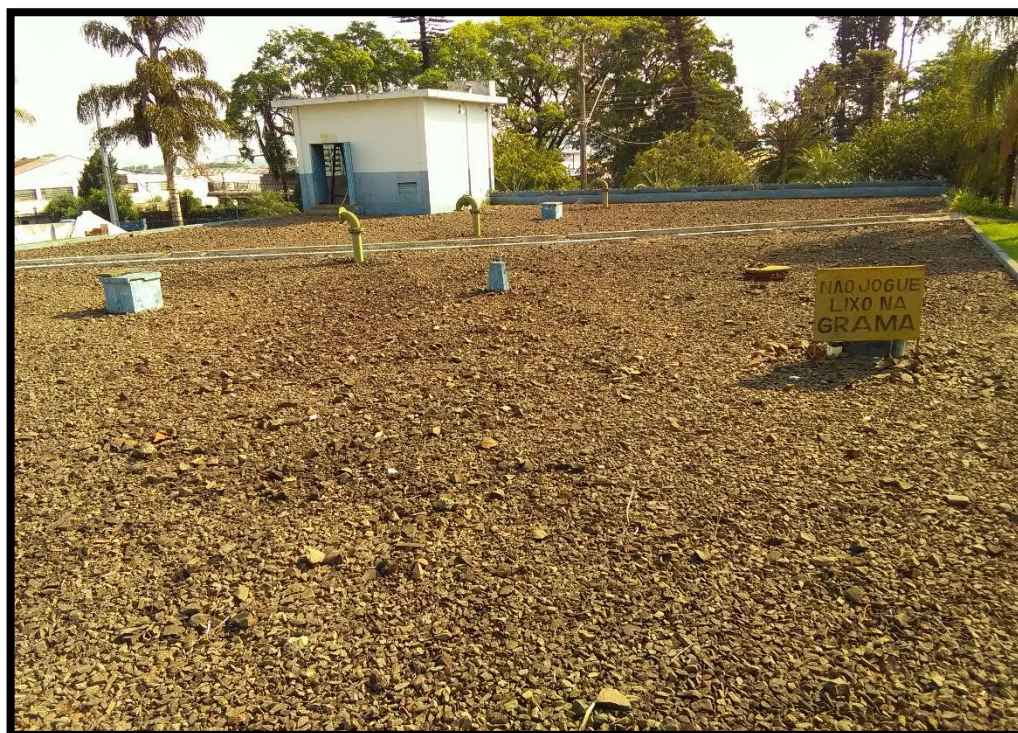
Imagem 27: Reservatório Enterrado da Sede

- Reservatório Enterrado da Sede – tampa das aberturas de inspeção inadequadas, em concreto, carga excessiva, desconforme normas de segurança do trabalho;

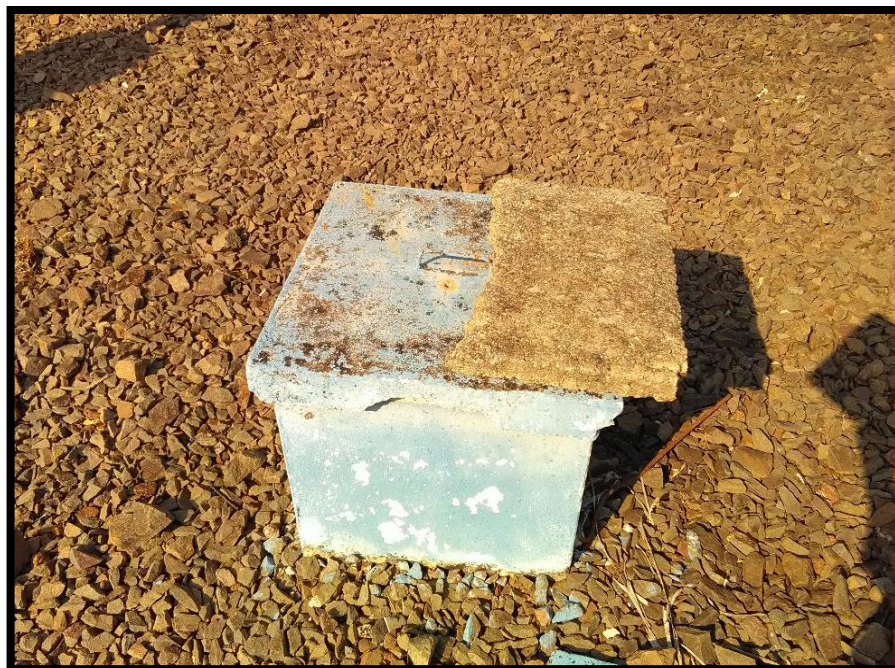
Imagem 28: Abertura de inspeção do Reservatório Enterrado

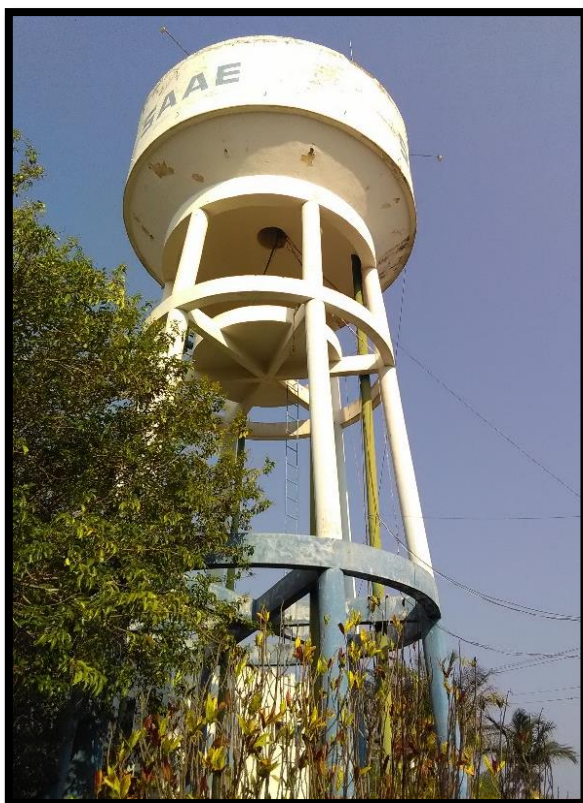
Imagem 29: Reservatório elevado da Sede

- Reservatório Elevado da Sede – ausência de gaiola de proteção na escada de acesso; necessidade de manutenção da pintura;

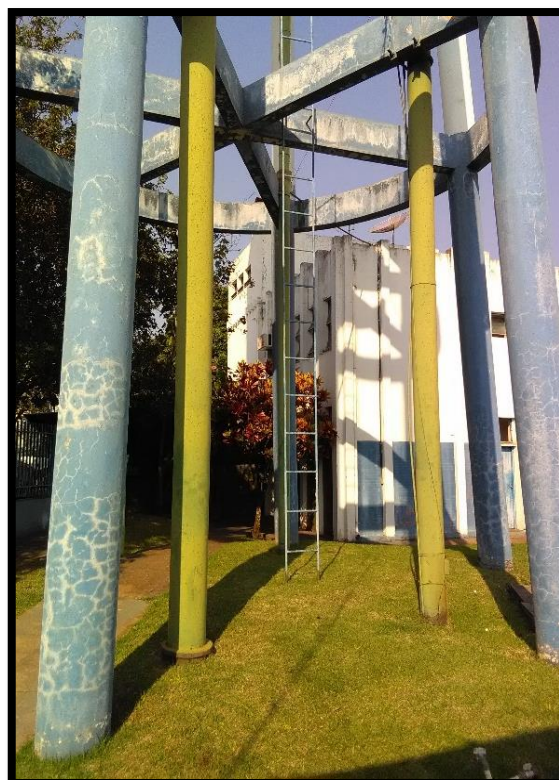
Imagem 30: escada de acesso do Reservatório elevado

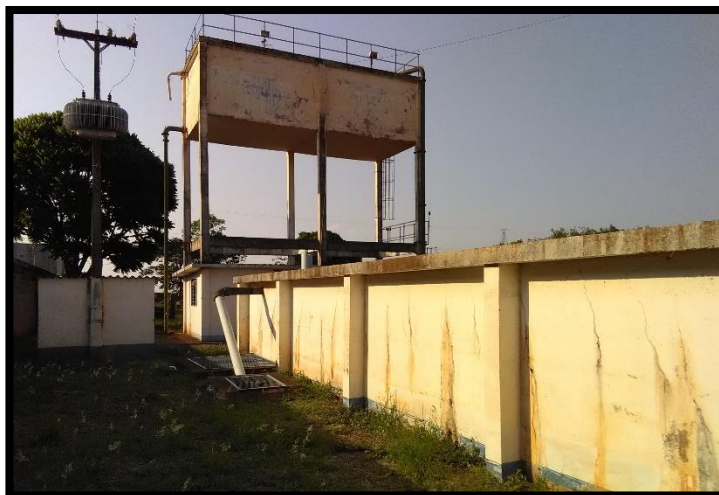
Imagem 31: Reservatórios apoiado e elevado junto ao Poço 2

- Reservatório Apoiado junto ao Poço 2 – abertura de inspeção fechada inadequadamente, sem cadeado; tampa da abertura de inspeção excessivamente oxidada; indício de vazamento nas paredes do reservatório; necessidade de manutenção da pintura;

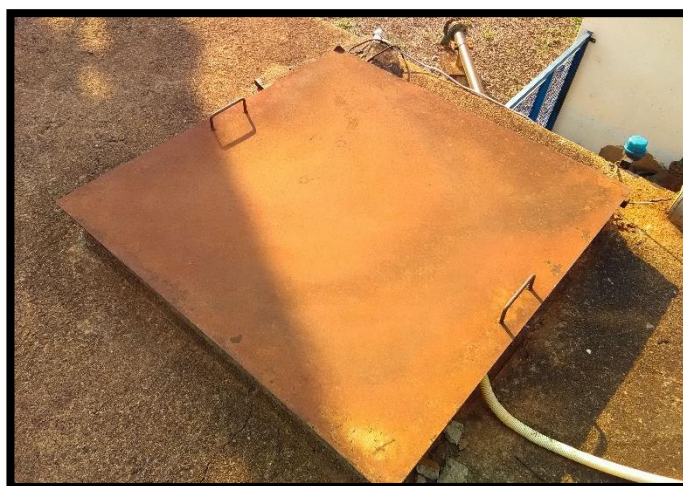
Imagem 32: Abertura de inspeção do Reservatório apoiado junto ao Poço 2

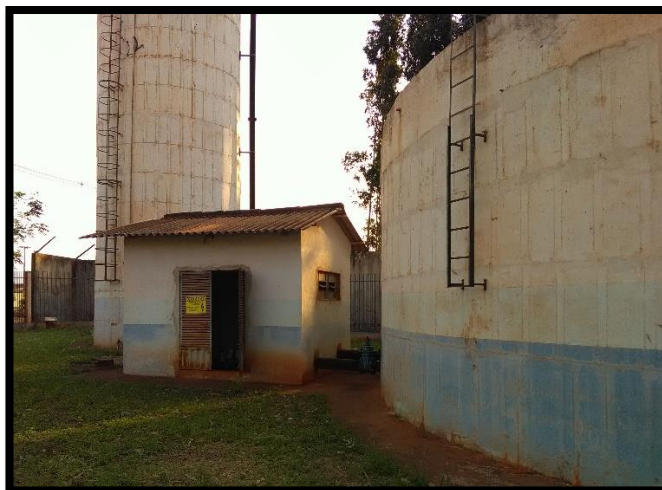
Imagem 34: Reservatórios Apoiado e Elevado junto ao Poço 4

- Reservatório Apoiado junto ao Poço 4 – ausência de gaiola de proteção na escada de acesso; necessidade de manutenção da pintura; ausência de dispositivo indicador de nível tipo régua;

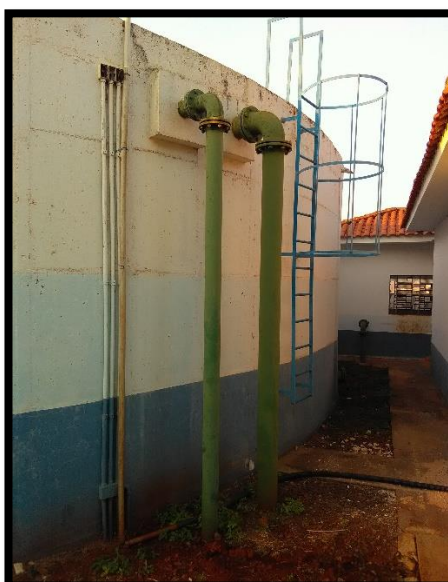
Imagem 36: Reservatórios Apoiado junto ao Poço 3

- Reservatório Apoiado junto ao Poço 3 – abertura de inspeção fechada inadequadamente; tampa da abertura de inspeção excessivamente oxidada; ausência de dispositivo indicador de nível tipo régua;

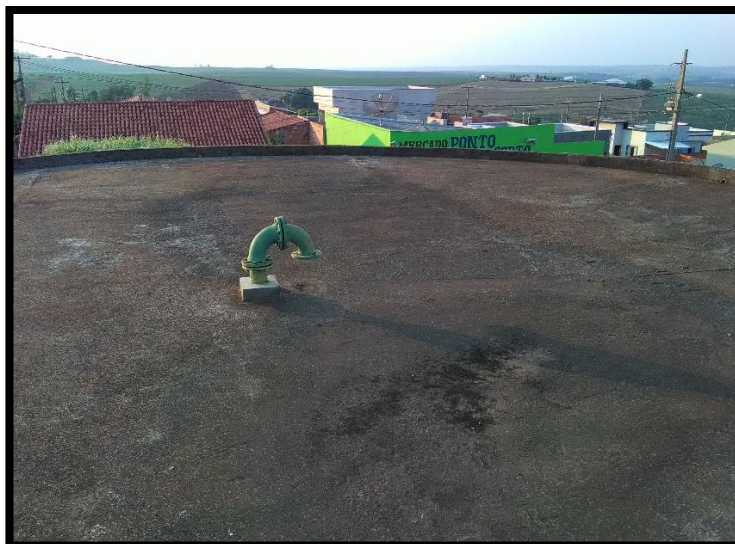
Imagem 37: Cobertura do Reservatório Apoiado junto ao Poço 3

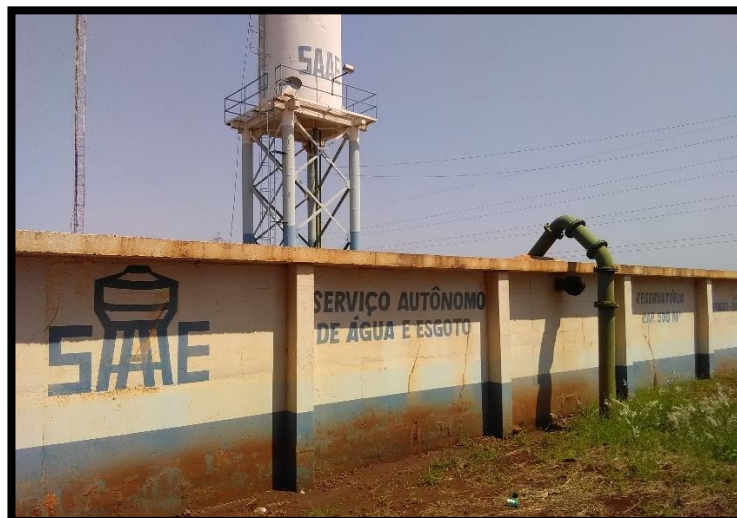
Imagem 39: Reservatório Apoiado e Elevado - Crispi

- Reservatório Apoiado (Crispi) – tampa da abertura de inspeção excessivamente oxidada; ausência de dispositivo indicador de nível tipo régua; necessidade de manutenção da pintura;

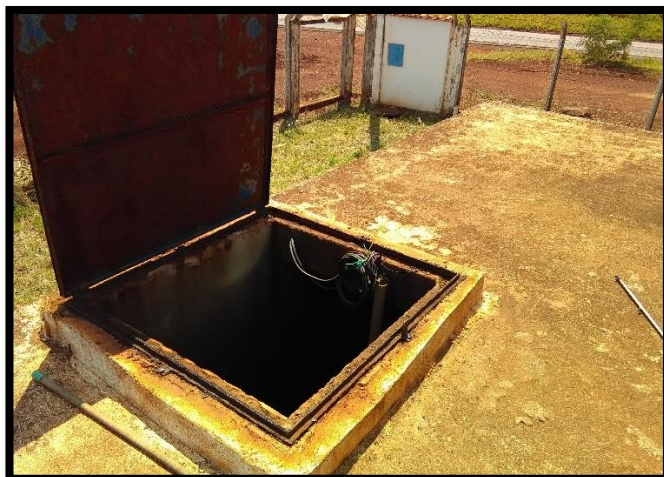
Imagem 40: Abertura de inspeção do Reservatório Apoiado - Crispi

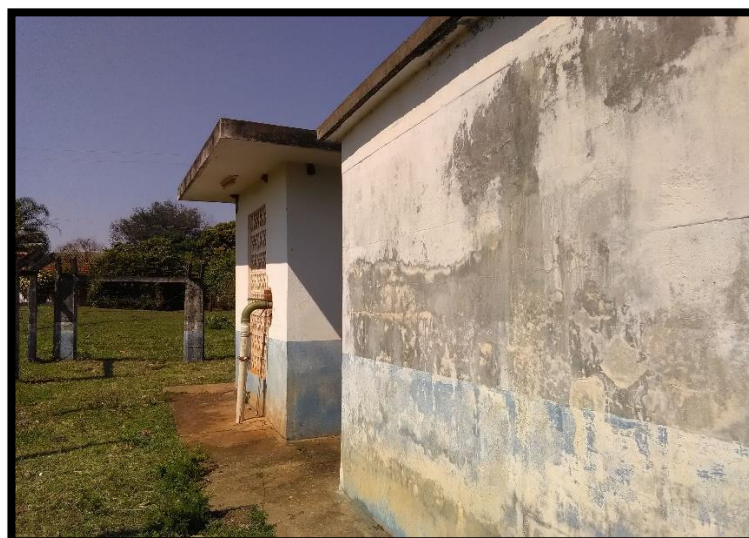
Imagem 42: Reservatório Apoiado do distrito

- Reservatório Apoiado do distrito – ausência de dispositivo indicador de nível tipo régua; necessidade de manutenção da pintura;

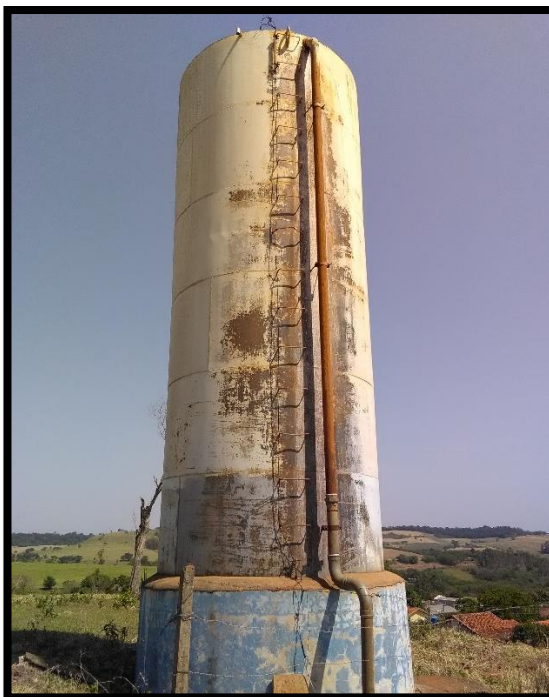
Imagem 43: Reservatório Elevado do distrito

- Reservatório Elevado do distrito – ausência de acesso adequado; isolamento inadequado do perímetro; ausência de sinalização identificadora; reservatório excessivamente oxidado; ausência de gaiola de proteção na escada de acesso; necessidade de manutenção da pintura.

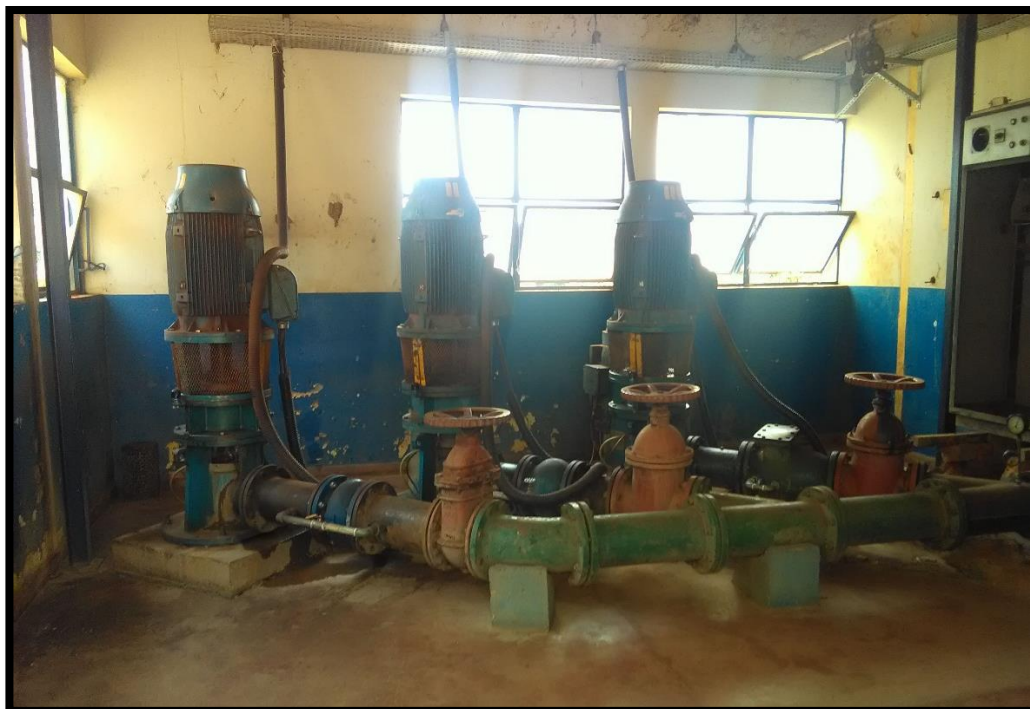
Imagem 44: Conjuntos moto bombas da Estação Elevatória da captação superficial

- Estação Elevatória da captação superficial – necessidade de manutenção da edificação (pisos, paredes e janelas);
- Estação Elevatória que abastece o sistema Crispi – necessidade de manutenção da sinalização; necessidade de manutenção das paredes da edificação;
- Estação Elevatória junto o poço 2 - necessidade de manutenção da edificação;
- Estação Elevatória junto o poço 4 - necessidade de manutenção da edificação;
- Estação Elevatória junto o poço 3 - necessidade de manutenção da edificação;
- Estação Elevatória do sistema Crispi – ausência de extintor de incêndio;
- Estação Elevatória do Distrito – necessidade de manutenção da edificação.

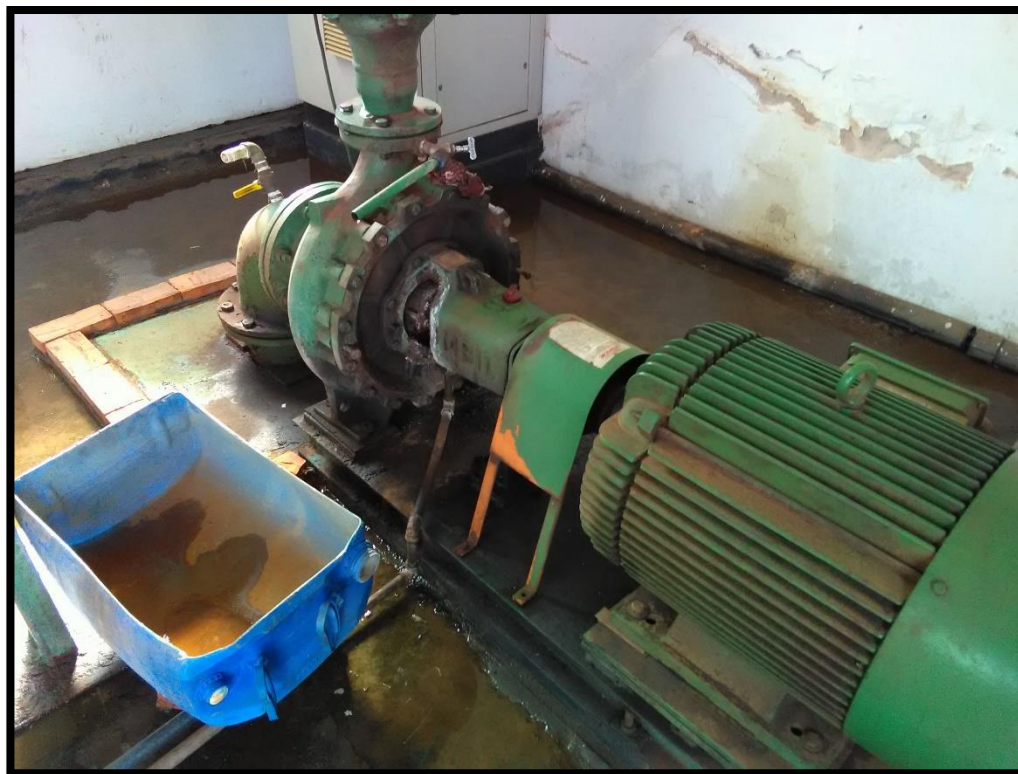
Imagem 48: Conjunto moto bombas da Estação Elevatória que abastece o sistema Crispi

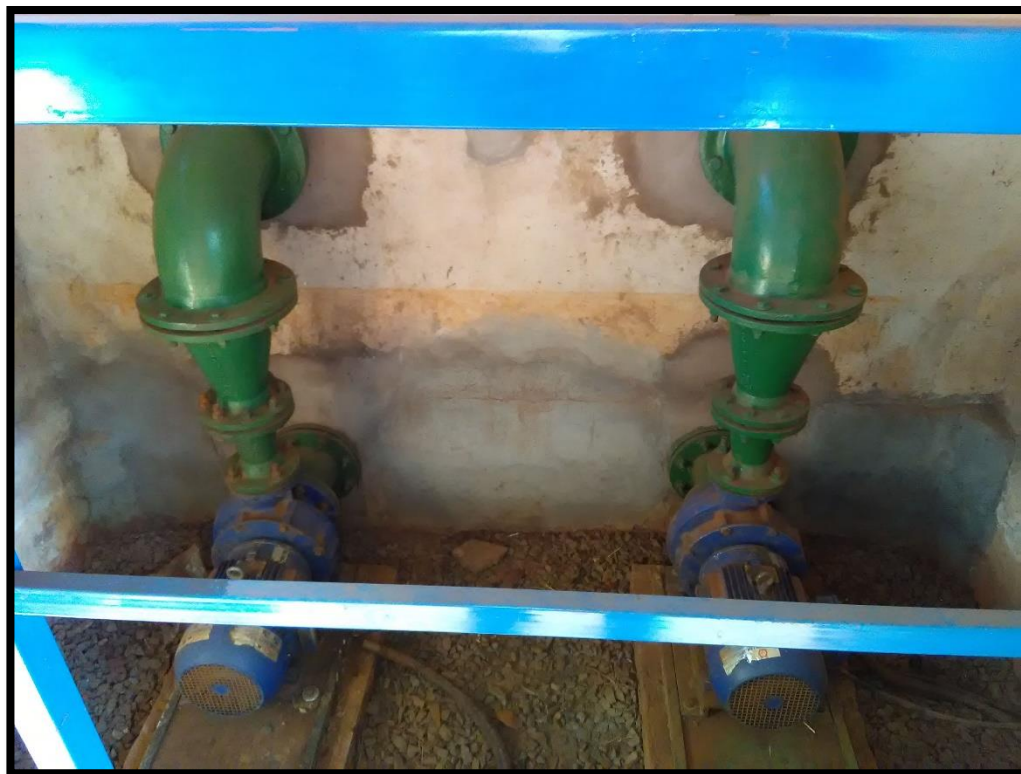
Imagem 50: Conjunto moto bombas da Estação Elevatória junto o poço 2

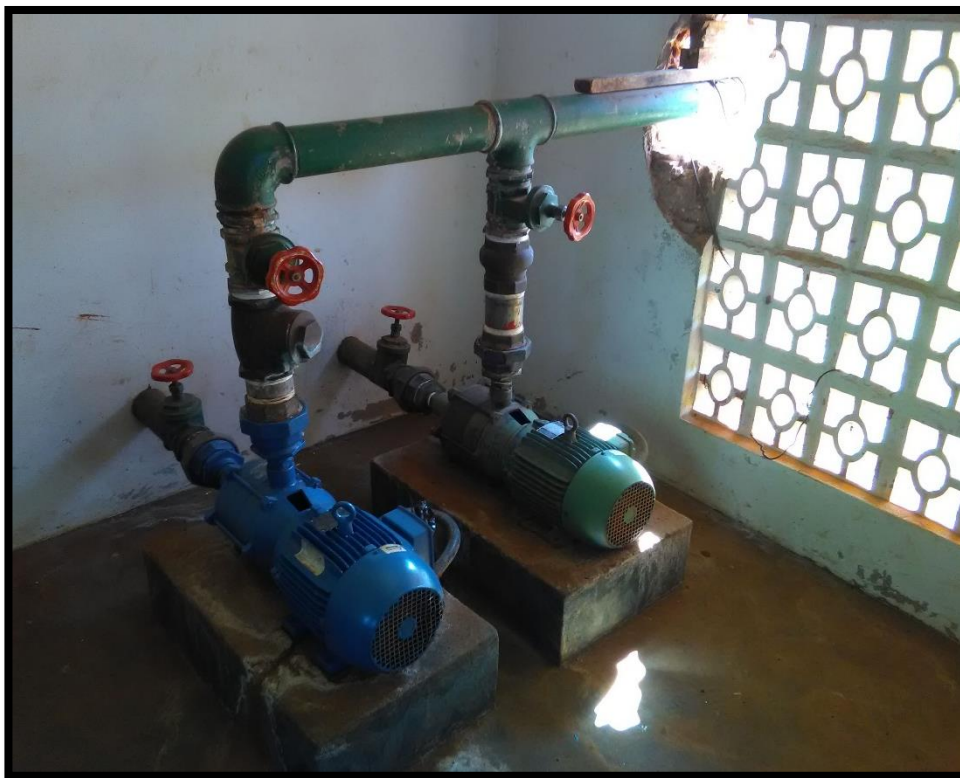
Imagem 60: Conjunto moto bombas da Estação Elevatória do Distrito

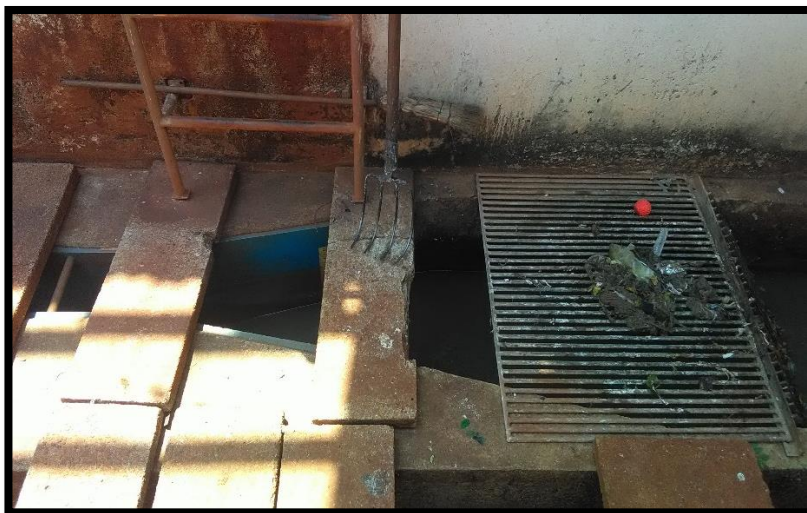
Imagem 67: Gradeamento – ETE da área urbana

ETE da área urbana - Materiais removidos do gradeamento sem destinação adequada; Lagoas anaeróbias apresentam excesso de lodo na entrada da Lagoa; Dispositivo de saída da lagoa facultativa inadequado, saída do efluente deve ser afogada, impedindo passagem de sobrenadantes;

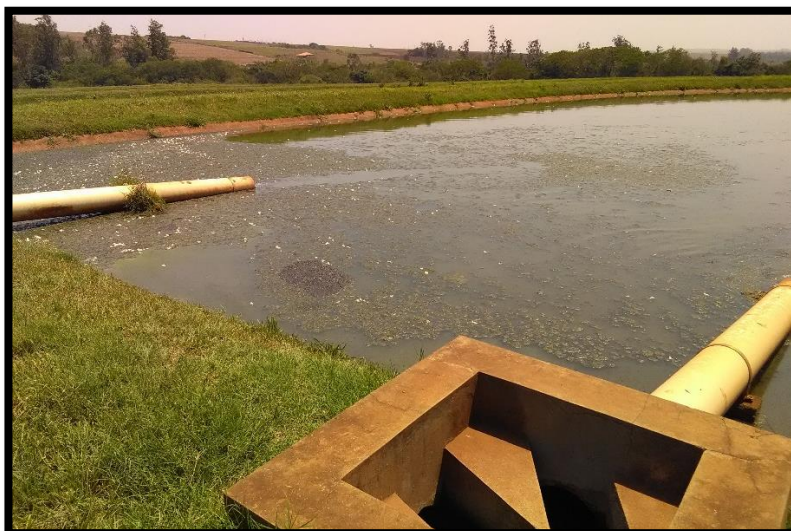
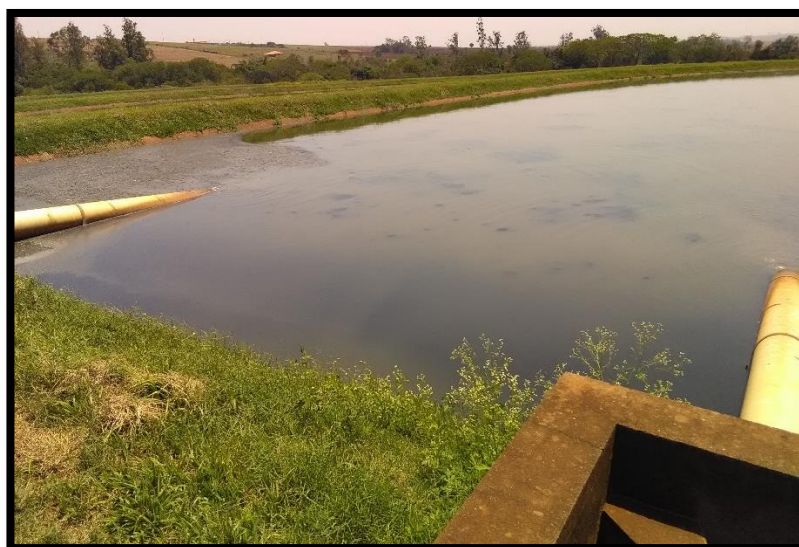
Imagem 68: Lagoa Anaeróbia – ETE da área urbana

Imagem 69: Lagoa anaeróbia – ETE da área urbana

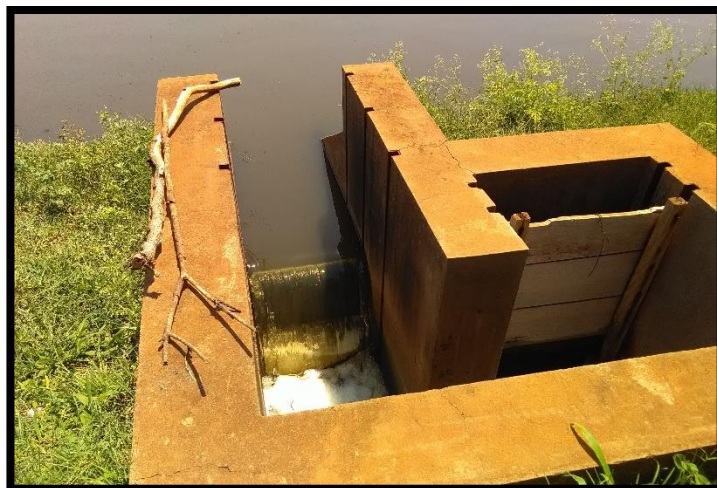
Imagem 70: Dispositivo de Saída da Lagoa Facultativa – ETE da área urbana

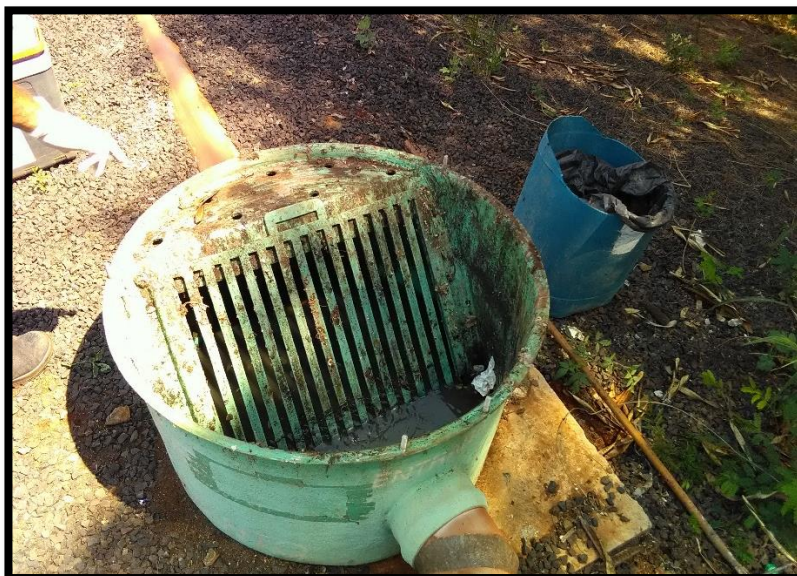
Imagem 71: Gradeamento – ETE do distrito

ETE do distrito - Materiais removidos do gradeamento sem destinação adequada.
