**RELATÓRIO TÉCNICO DE FISCALIZAÇÃO**  
**Nº 06/2023**

**Serviço Autônomo Municipal de Água e Esgoto**  
**Terra Rica - SAMAE**

**MARINGÁ - PR**  
**ABRIL/2023**

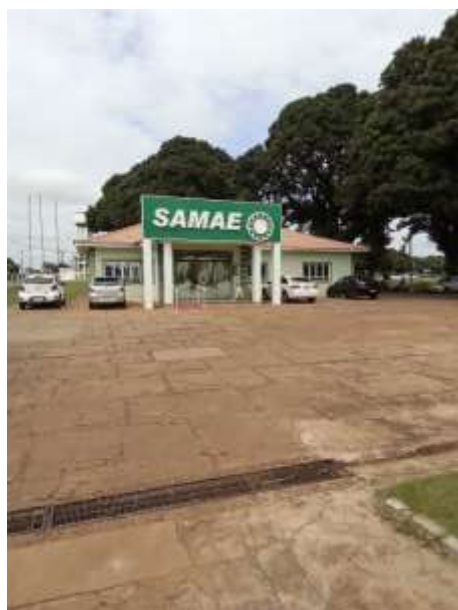
Foto 1 – Entrada SAMAÉ

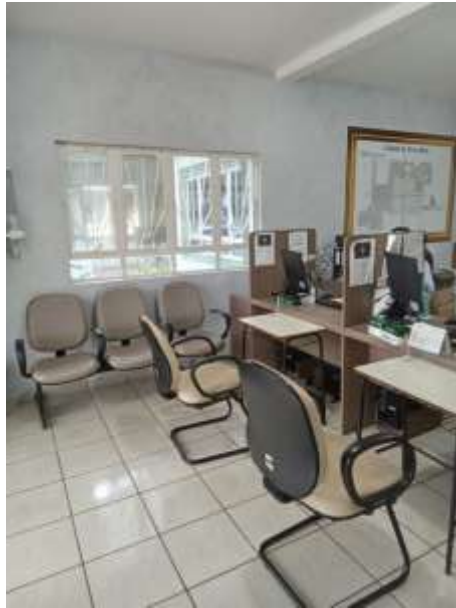
Foto 3 – Atendimento ao público

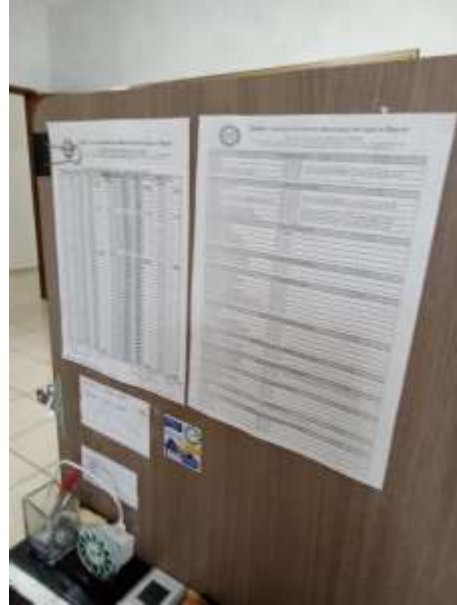
Foto 4 – Tabela de preços públicos

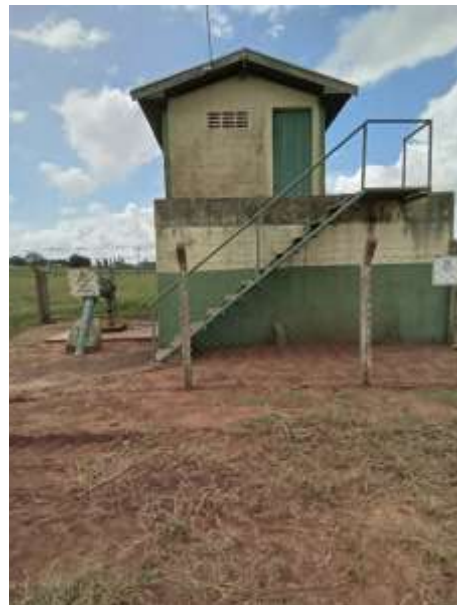
Foto 30 – Identificação inelegível poço 3

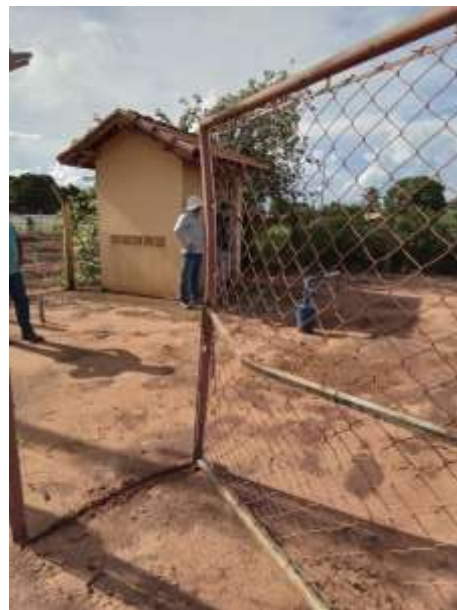
NÃO CONFORMIDADES	REFERÊNCIA LEGAL	REGISTRO	PRAZO PARA ADEQUAÇÃO
As instalações não estão em bom estado de conservação?	NBR 5674/1999	Fotos 42, 43 e 44	Em até 180 dias
Ausência de conjunto moto bomba de reserva a disposição	Art. 5.3.2 da NBR 12.214/1992	Não identificado	Em até 180 dias
Ausência de extintor	Art. 10.9 da NR 10, art 23.1 da NR 23 e Art 5.2.1.1 da NPT 021/2014 do Corpo de Bombeiros do Paraná	Não identificado	Imediato
Ausência de identificação da área (conforme outorga IAT)	Art. 2º, XI da Lei Federal 11.445/07	Fotos 30, 35, 41 e 42 (ver placas inelegíveis)	Imediato
Ausência de tomada de água para coleta de água bruta	Art. 4.2 da NBR 12.212/1992	Fotos 9 (poço 8)	Imediato
Ausência de macromedidor	Art 4.2 da NBR da NBR 12.212/1992	Não identificado	Em até 240 dias
Inexistência de diagrama unifilar atualizado no quadro com especificações do sistema de aterramento	Art 10.2.3 da NR10 e art 6.4 da NBR 5419/2001	Fotos 13, 14, 21, 25 e 29 (ver nas demais captações)	Em até 180 dias

Foto 42 – Sem identificação poço 2 – distrito

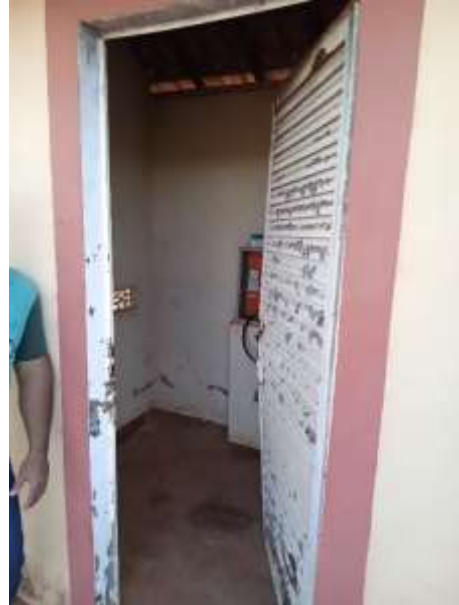
Ausência de manutenção, limpeza, conservação e segurança	Normas e procedimentos técnicos pertinentes	Fotos 37, 43, 44 e 45	Imediato
Ausência de medição de nível	Art 4.2 da NBR da NBR 12.212/1992	Não identificado nos poços do distrito	Em até 180 dias
A espessura da laje de proteção é inferior a 15 cm	NBR 12.244/2006	Fotos 41 e 43	Em até 180 dias
Inexistência de horímetro em funcionamento	NBR 12.212/1992	Fotos 17, 20, 40 e 45 (poços 7 e 9)	Em até 180 dias
Inexistência de bomba reserva à disposição	NBR 12.212/1992	Não identificado	Em até 240 dias

Foto 44 – Casa de comando poço 2 – distrito

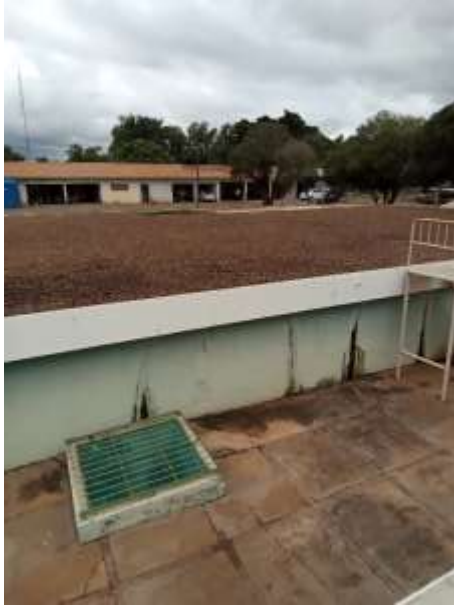
NÃO CONFORMIDADES	REFERÊNCIA LEGAL	REGISTRO	PRAZO PARA ADEQUAÇÃO
A área não é sinalizada (identificando a finalidade)	Art. 2º da Lei Federal 11.445/07	Fotos 60, 63, 64, e 75 (colocar placa com volume e identificação (tipo) do reservatório)	Em até 180 dias
Existência de vazamentos aparentes	Art. 2º, XI da Lei Federal 11.445/07	Fotos 65 a 70	Em até 180 dias
Existência de locais sem guarda-corpos ou escadas ou em situação inadequada	Art. 5.16 da NBR 12217/1994	Fotos 61, 63, 74 e 75 (colocar guarda corpo próximo as aberturas de inspeção e proteções nas escadas)	Imediato
Reservatório sem tampas de inspeção em boas condições	Art. 5.13 da NBR 12217/1994	Fotos 71, 72 e 73	Imediato
Não há medidor de nível. Não é feito acompanhamento e anotação	Art. 5.15.1 da NBR 12217/1994	Não identificado	Imediato
Limpeza e desinfecção não é feita adequadamente	Art. 5.1 da Anbr 15527/2007	Não identificado (relatórios)	Em até 180 dias

Reservatório não está em boas condições	NBR 12217/1994	Fotos 64 a 73	Em até 180 dias
Não há macromedição (saída e/ou entrada)	Art. 5.7 da NBR 12217/1994	Não identificado	Em até 240 dias

Foto 64 -RAP 02 sede

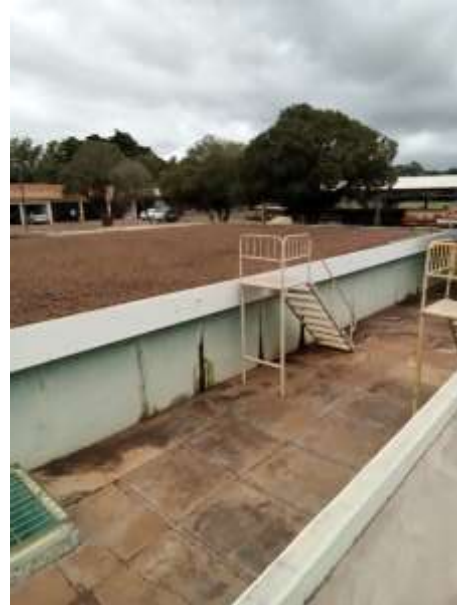
Foto 65 – Escada de acesso e indícios de vazamentos RAP 02

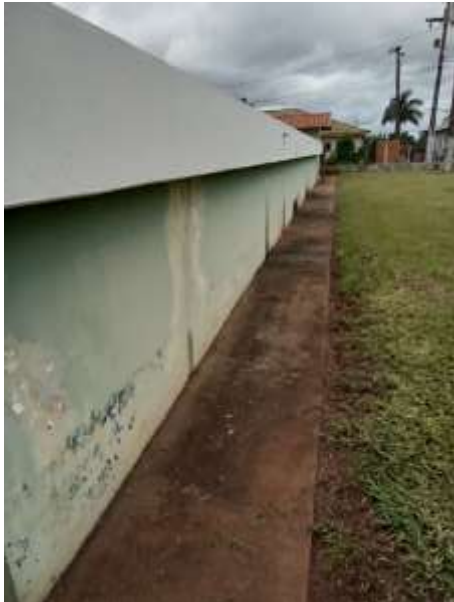
Foto 66 – Indícios de vazamento RAP 02 sede

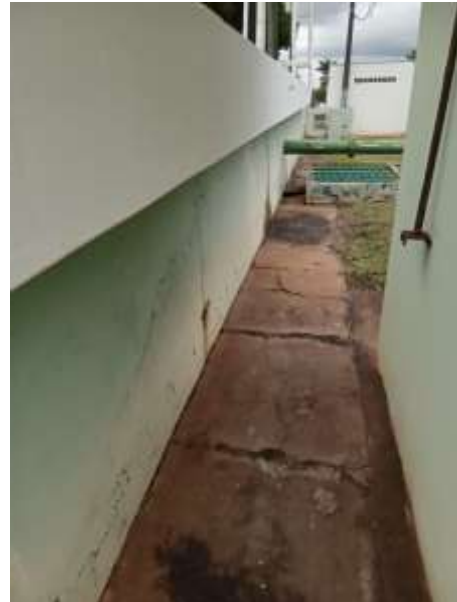
Foto 67 – Indícios de vazamentos RAP 02 sede

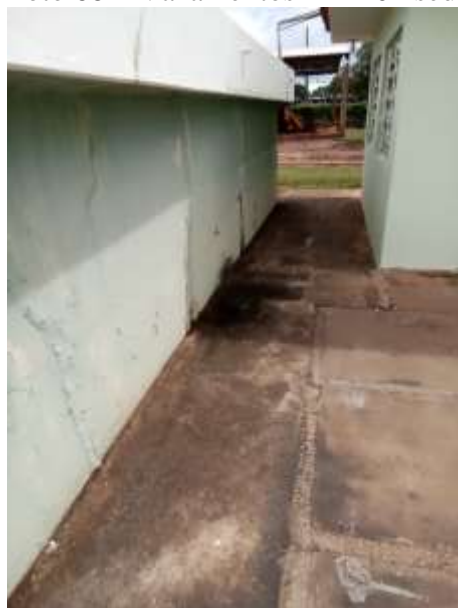
Foto 68 – Vazamentos RAP 02 sede

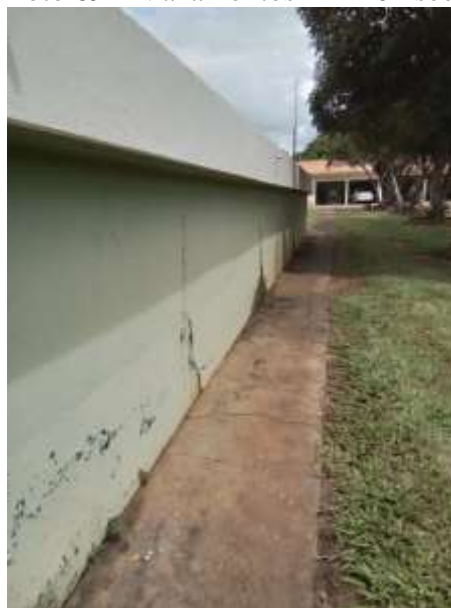
Foto 69 – Vazamentos RAP 02 sede

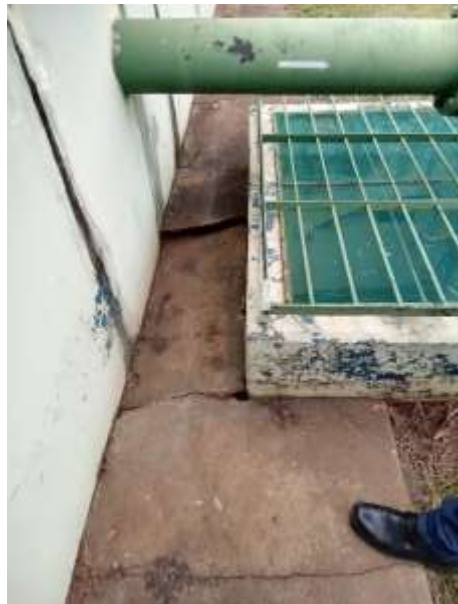
Foto 70 – Indícios de vazamentos RAP 02 sede

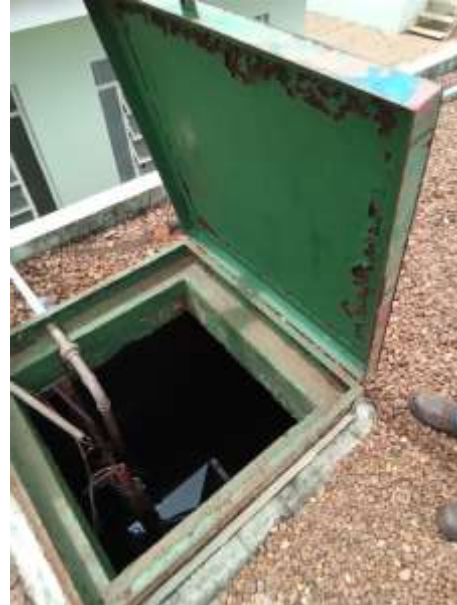
Foto 73 – Abertura e tampa de inspeção 02 RAP 02 sede

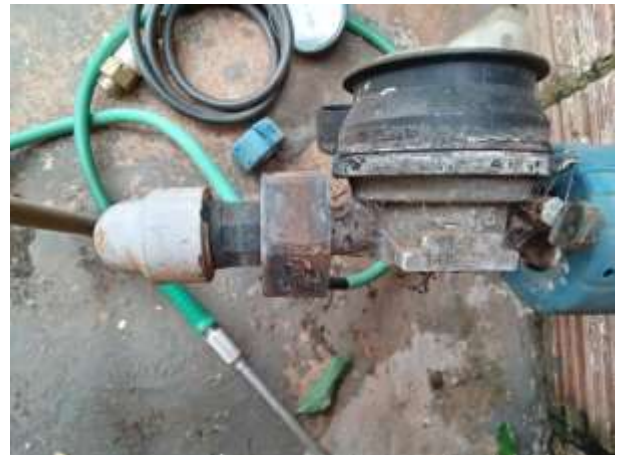
Foto 78 - Identificação hidrômetro P01 (2014)

- Instalar boosters para aumentar pressão na rede onde a mesma for inferior a 10 mca;
- Elaborar levantamento para controle de redução de perdas. Apresentar relatório assinado pelo diretor e responsável técnico;
- Trocar hidrômetros com mais de cinco anos de uso (Fotos 78, 81 e 83);

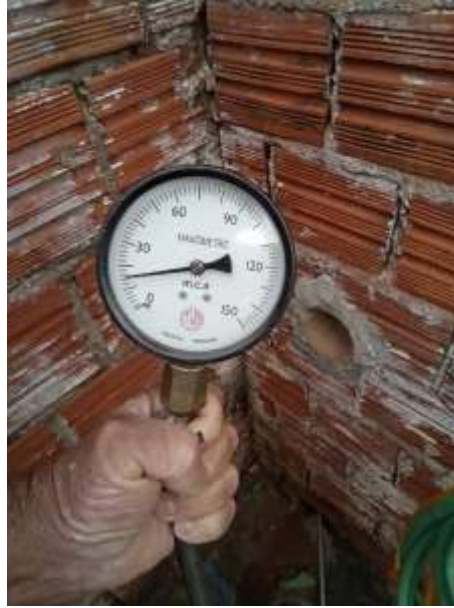
Foto 79 – Hidrômetro P02 – P = 15.00 mca

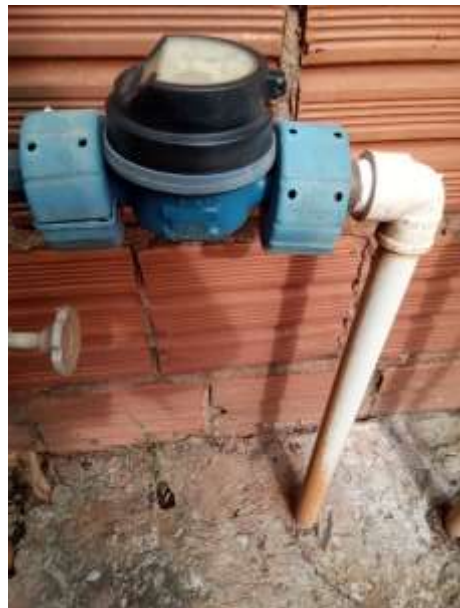
Foto 81 - Identificação hidrômetro P02 (2016)

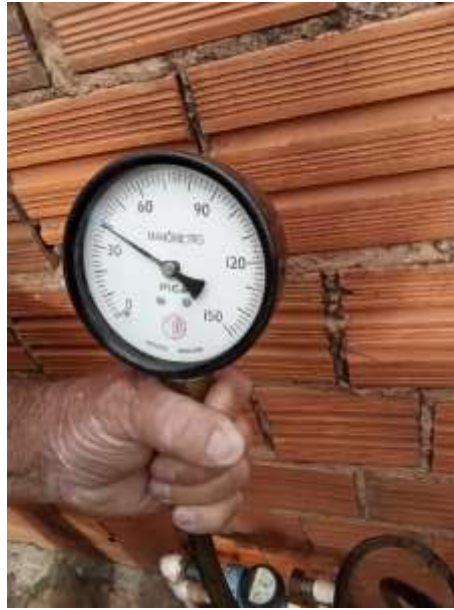
Foto 82 – Hidrômetro P02 – P = 39.00 mca

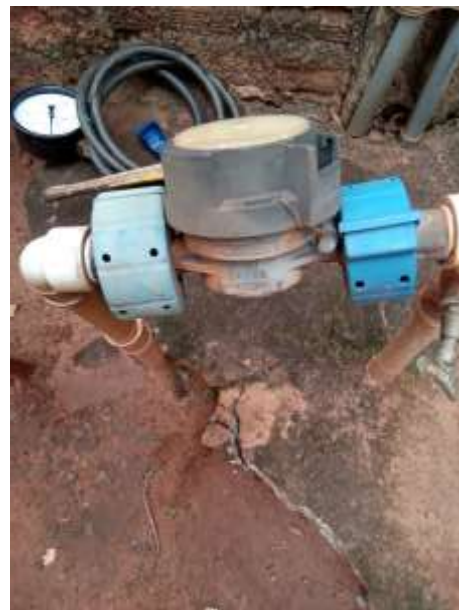
Foto 84 - Identificação hidrômetro P03 (2006)

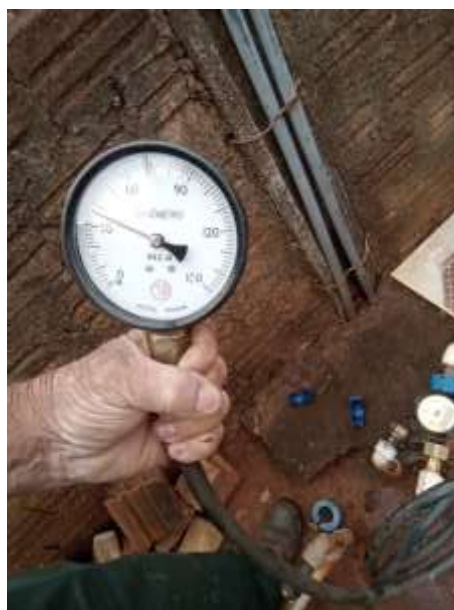
Foto 85 – Hidrômetro P03 – P = 36.00 mca

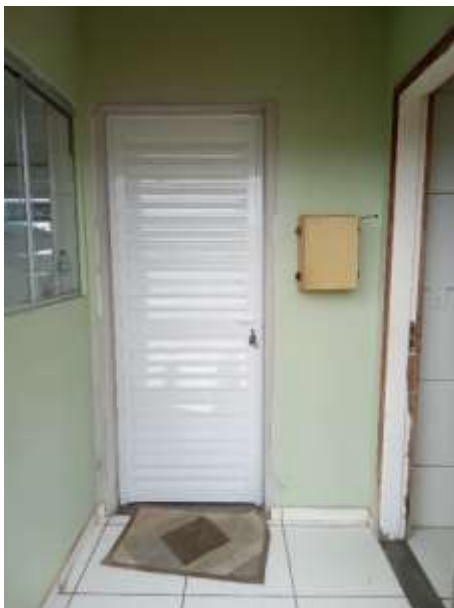
Foto 86 – Sem identificação laboratório Foto 87 – Laboratório (sede)  
(porta a direita) - sede

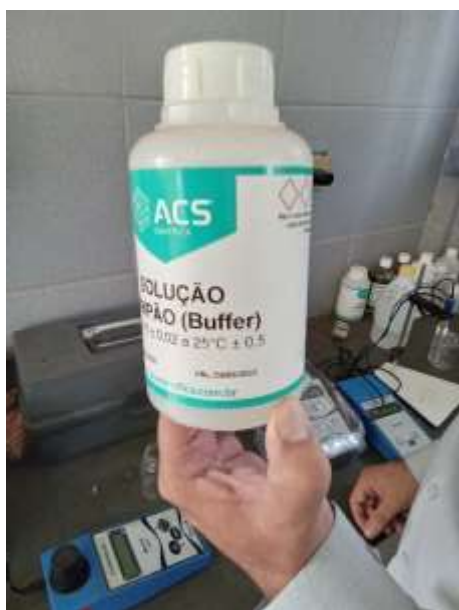
Foto 97 – Vencimento solução tampão laboratório distrito (23/03/2023)
