# **RELATÓRIO TÉCNICO DE FISCALIZAÇÃO 10/2022 SAMAE – TERRA RICA**

**Serviço Autônomo Municipal de Água de Esgoto - SAMAE  
Terra Rica - Pr**

**MARINGÁ - PR  
JUNHO/2022**

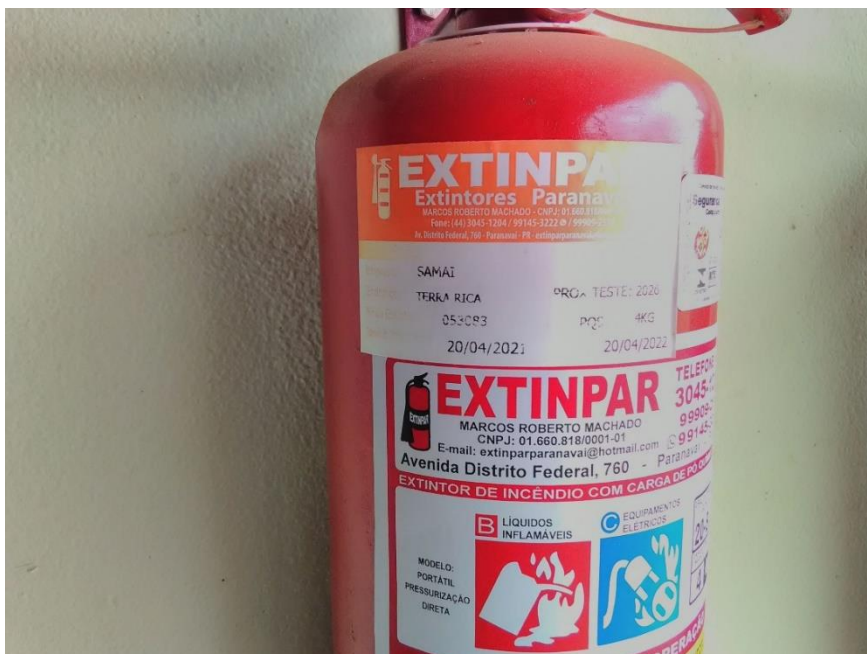
Foto 11 – Extintor área almojarifado

- Não foi verificado uniforme tipo antichama para funcionários que operam quadros de energia e demais setores elétricos do SAMAE;
- Extintor com carga vencida.

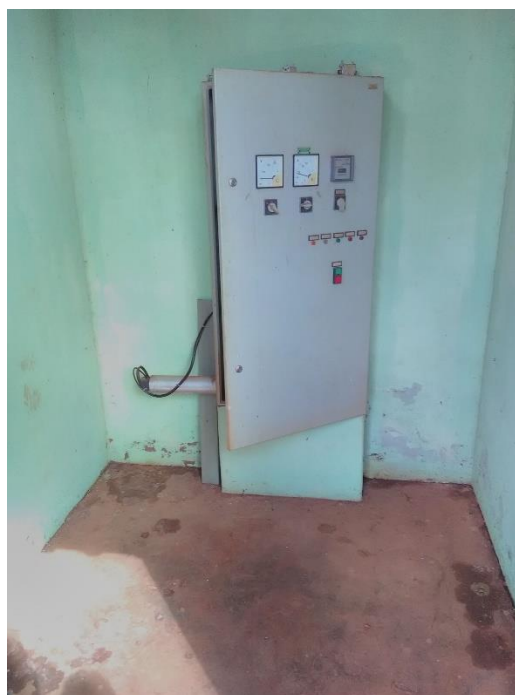
Foto 14 – Indício da presença de animais (gado) no local poço 01

- Sinais de presença de animais na área do poço 1;
- Altura menor que 50 cm nos poços 5, 7, 9 e poços do distrito (art 6.2.4.2 da NBR 12244/1992);
- Problemas nos isolamentos dos poços 1, 2, 8, 9 e poço distrito (fora da sede) – cercas danificadas (art. 2º da Lei Federal 11.445/2007);

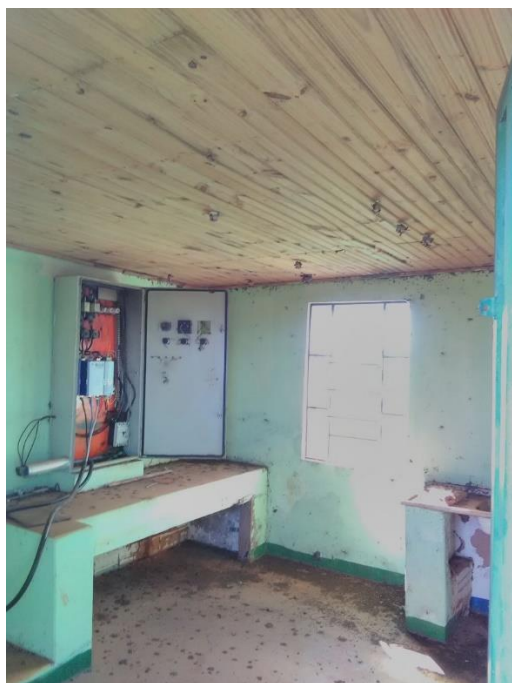
Foto 27 – Limpeza, situação da edificação e infestação de insetos no abrigo quadro poço 03

- Excesso de marimbondos na casa de comando do poço 3 (normas e procedimentos técnicos pertinentes);
- Falta de roçada poço 7 (normas e procedimentos técnicos pertinentes);

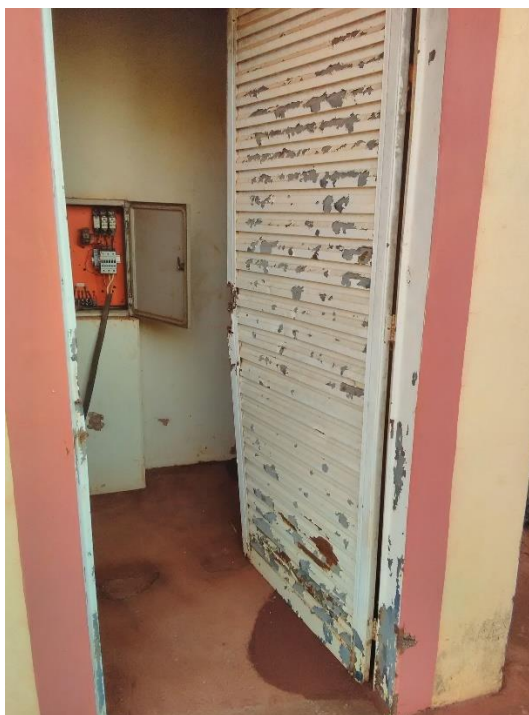
Foto 46 – Fundo poço 09 (cerca avariada e excesso de vegetação)  
Foto 47 – Abrigo casa de comando do poço 09

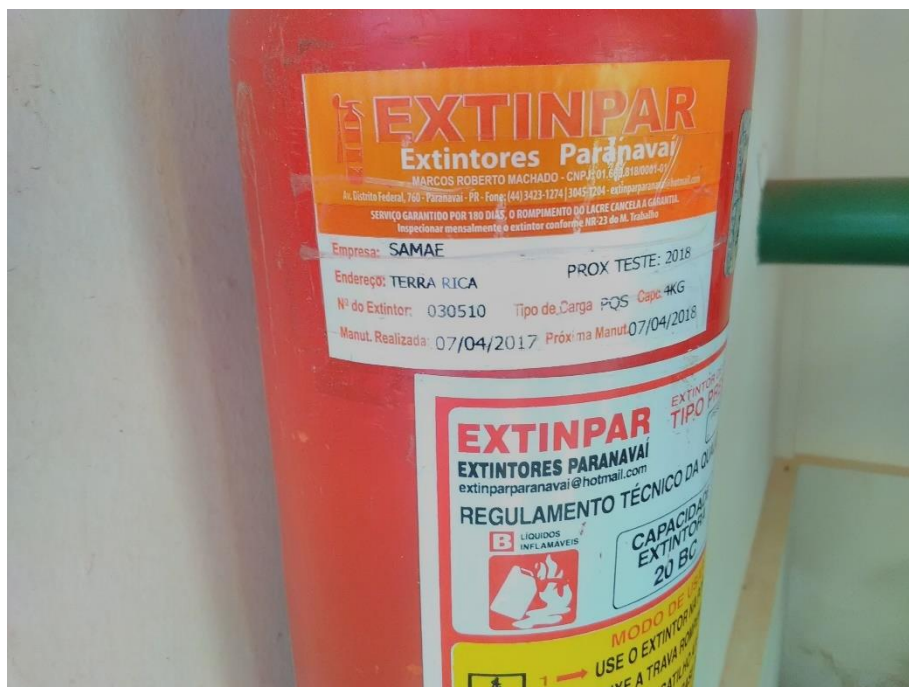
Foto 64 – Extintor próximo ao quadro de comando da dosadora automática (distrito) –  
Validade 07/04/2018

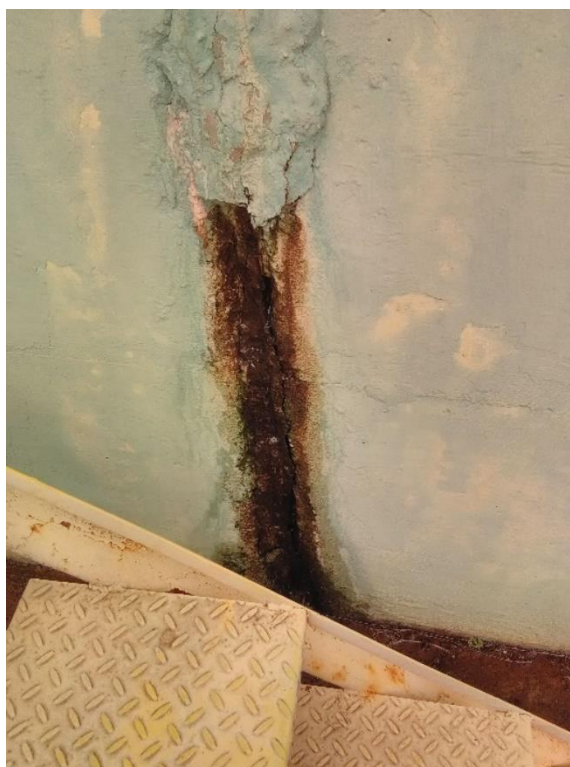
Foto 74 – Detalhe vazamento RAP 02

- Existência de vazamentos aparente no RAP 02 – sede (Art. 2º da Lei Federal 11.445/2007);
- Escadas existentes em condições inadequadas (Art 5.16 da NBR 12217/1994);

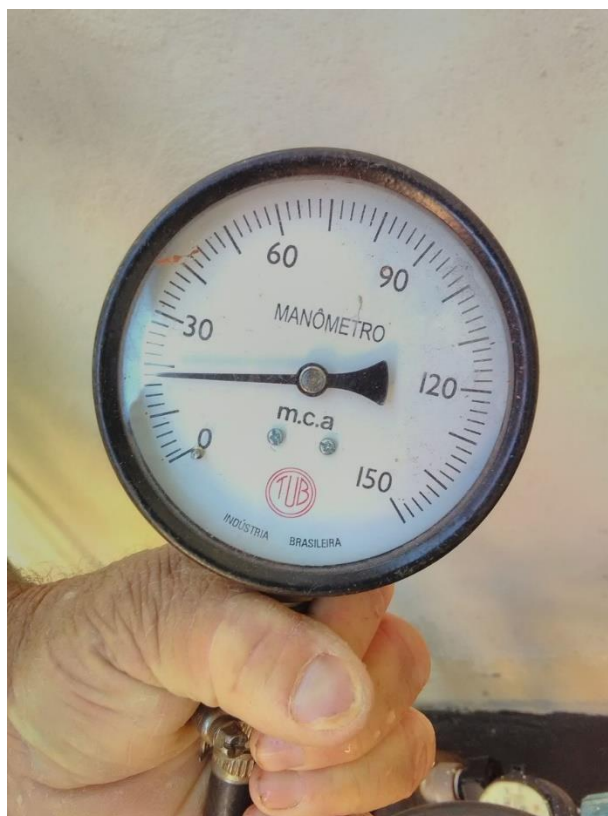
Foto 98 – Medição pressão na rede Rua Delfino Perez Campanha nº. 2804 (Latitude: -22.739806°, Longitude: -52.622978°) P=18 mca

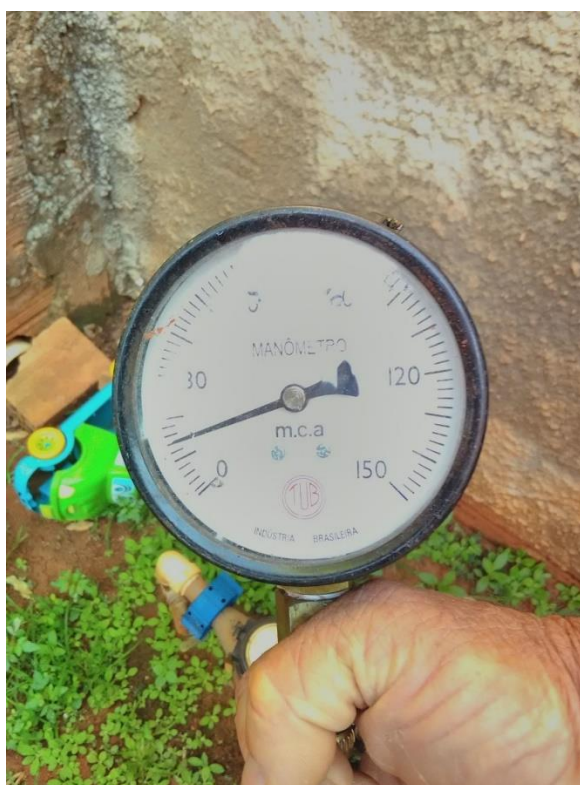
Foto 101 – Medição pressão na rede Rua José Dourado Blanco nº. 8 (Latitude: -22.723467°, Longitude: -52.610973°) – P = 14 mca

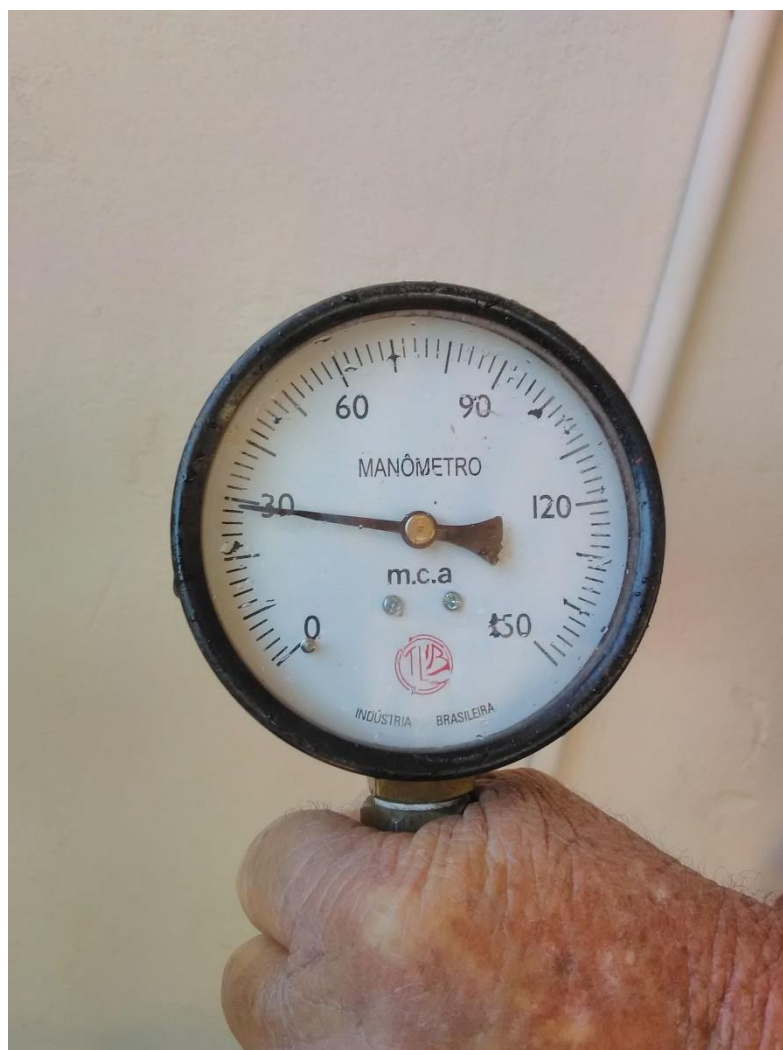
Foto 103 – Medição pressão na rede Rua Antonio Pegussi nº. 6 ((Latitude: -22.721043°, Longitude: -52.610949°) – P = 30 mca

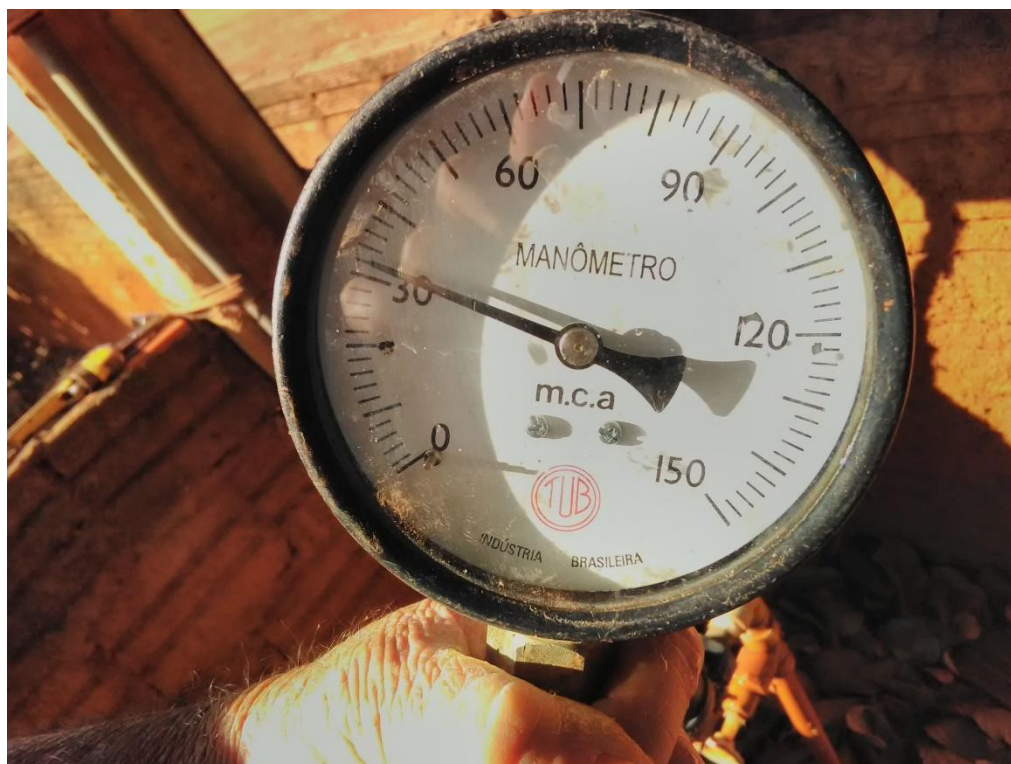
Foto 106 – Medição pressão na rede Rua Ceará nº. (Latitude: -22.717690°, Longitude:-52.628842°) – P = 32 mca
