**RELATÓRIO TÉCNICO DE FISCALIZAÇÃO DE ACOMPANHAMENTO**  
**13/2020 - SAAE DE PEABIRU**

**NOVEMBRO DE 2020**  
**MARINGÁ – PR**

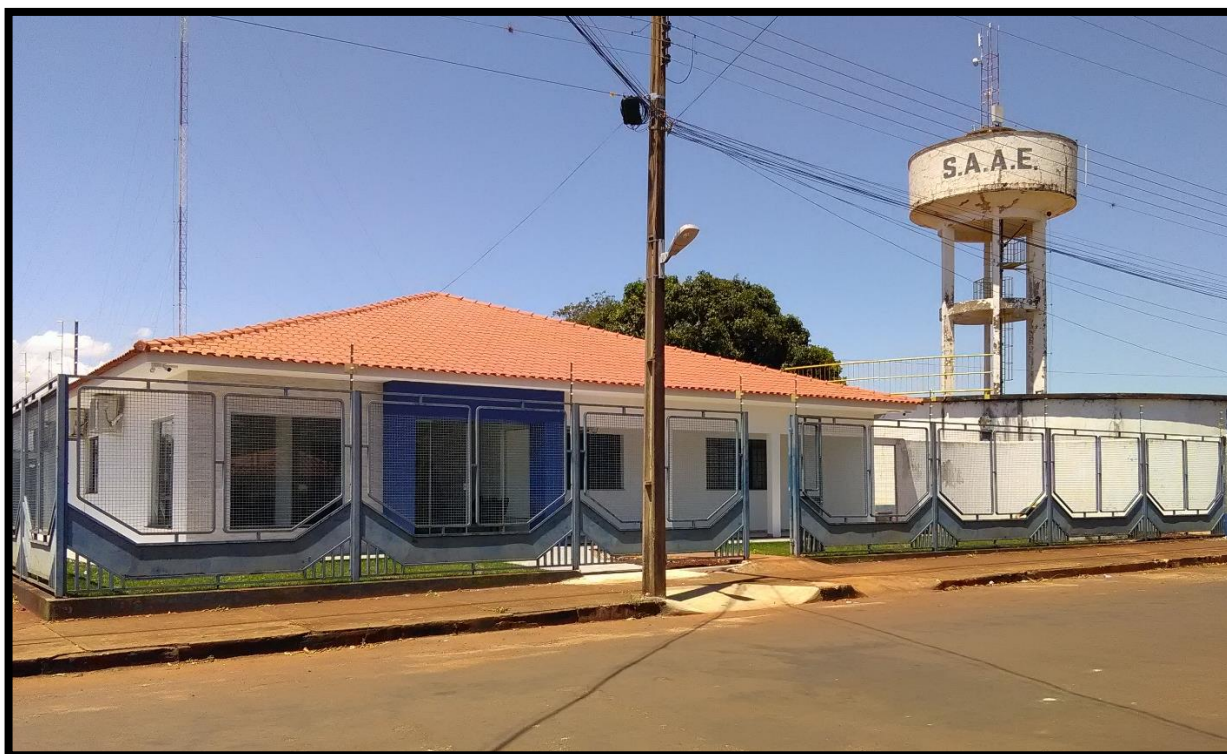
| Não Conformidade | Situação | |
|---|---|---|
| Ausência de identificação na fachada | | x |
| Ausência de exposição do horário de atendimento na fachada | | x |
| Necessidade de manutenção da pintura da edificação e grade externa | | x |

Imagem 1: Fachada da área comercial e administrativa

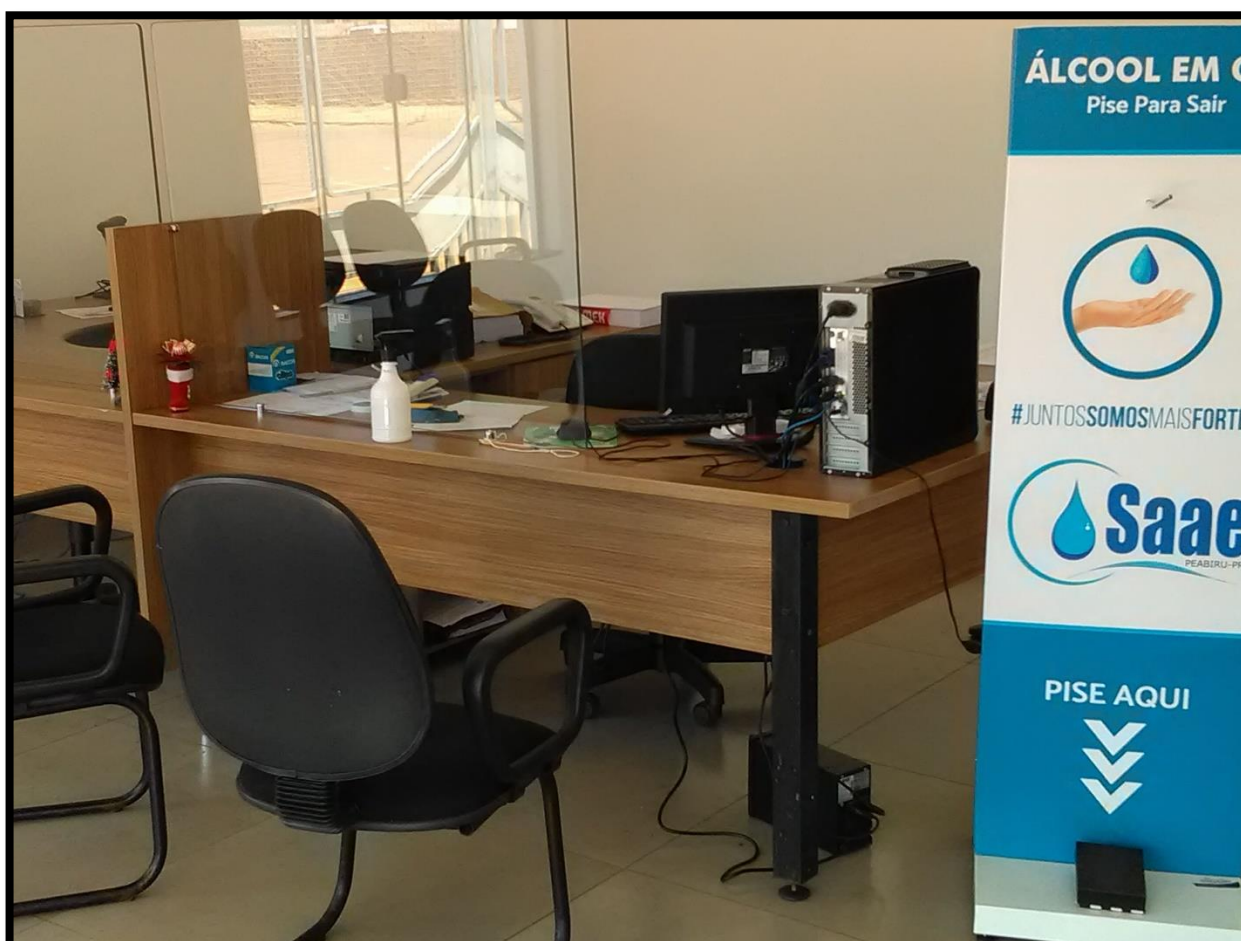
Imagem 2: Área de atendimento aos usuários

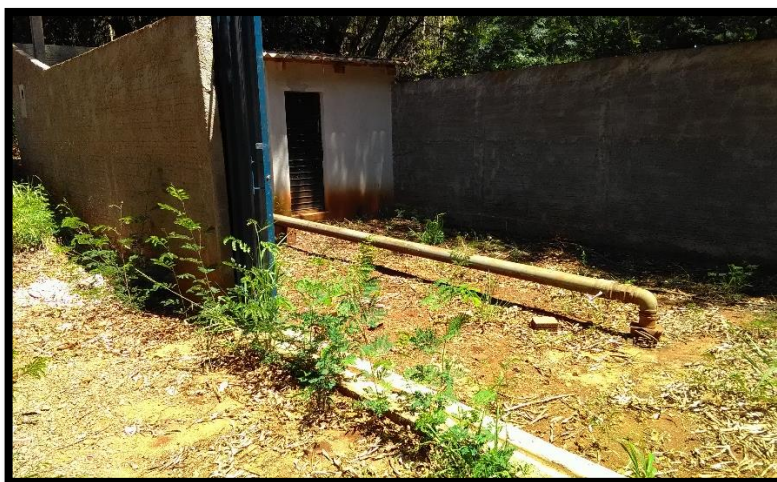
Imagem 3: poço Edimão Simão

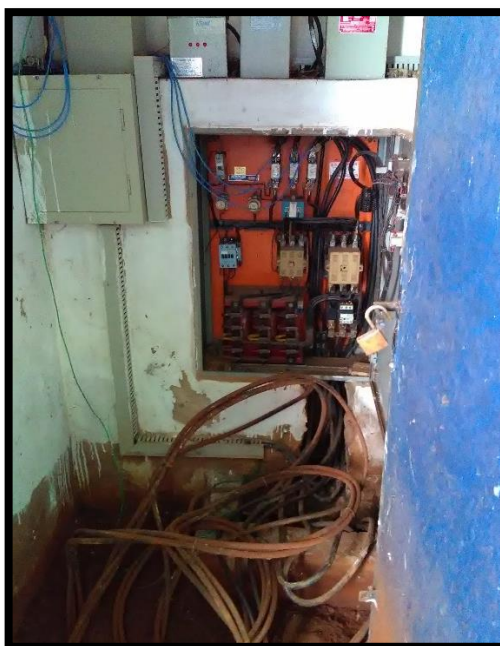
Imagem 4: Quadro de comando do poço Edimão Simão

- Poço Edimão Simão, Raposo Tavares e Estádio – Instalação elétrica inadequada nos abrigos dos quadros de comandos, eletrodutos desprotegidos.

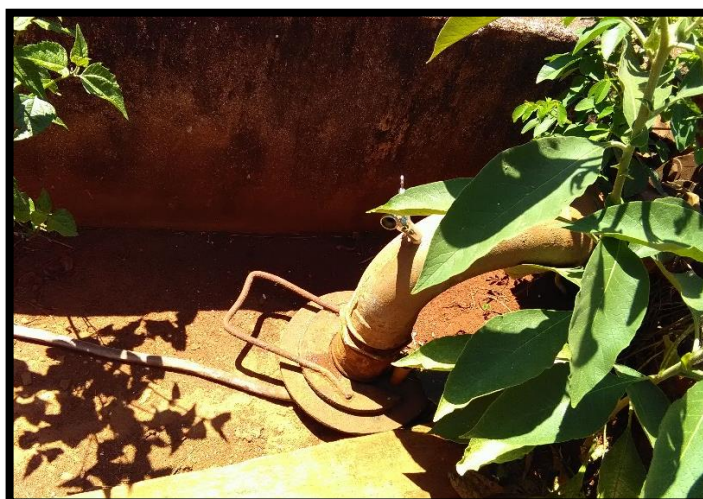
Imagem 5: poço raposo Tavares

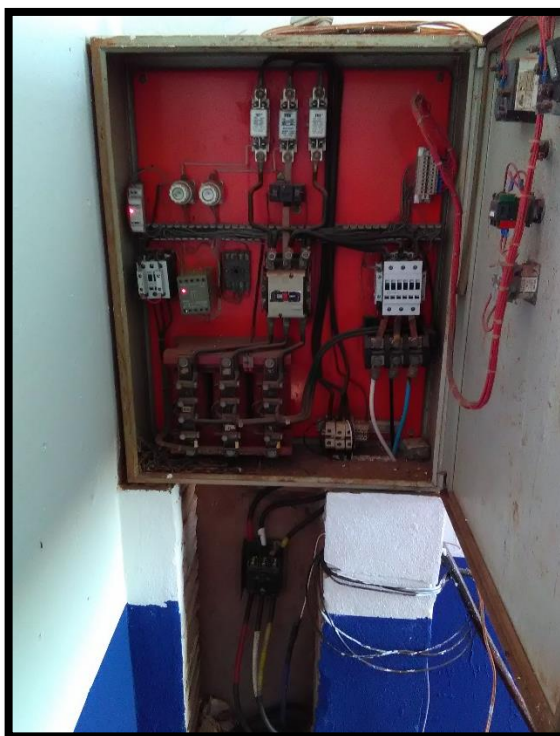
Imagem 6: Quadro de comando do poço Raposo Tavares

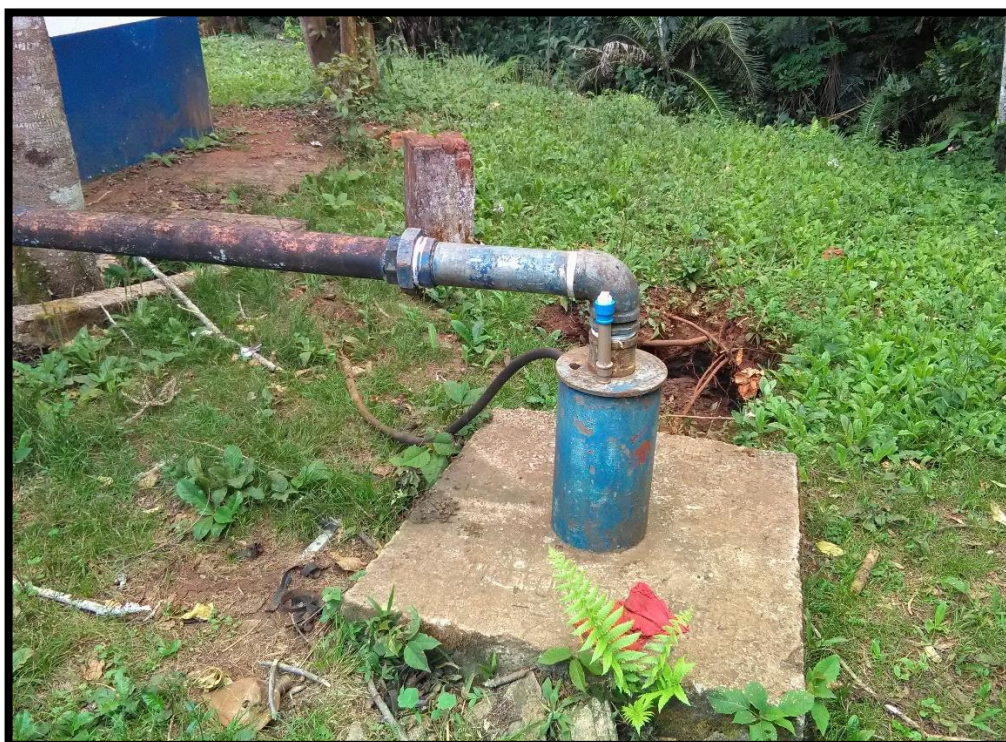
Imagem 7: poço Chácara

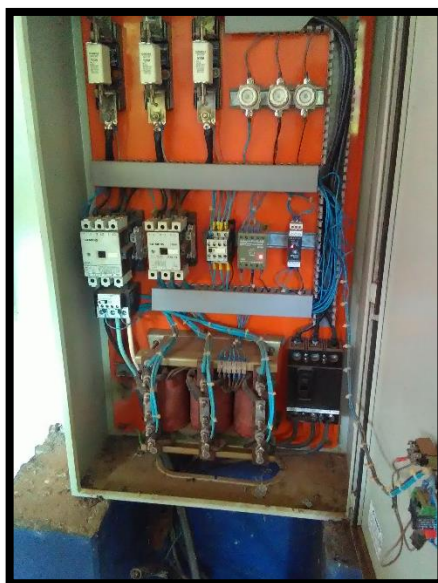
Imagem 8: Quadro de comando do poço Chácara

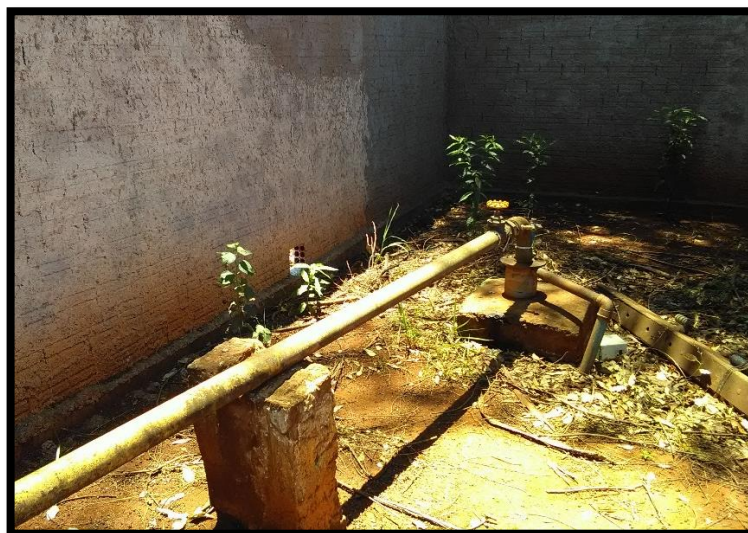
Imagem 9: poço Estadio

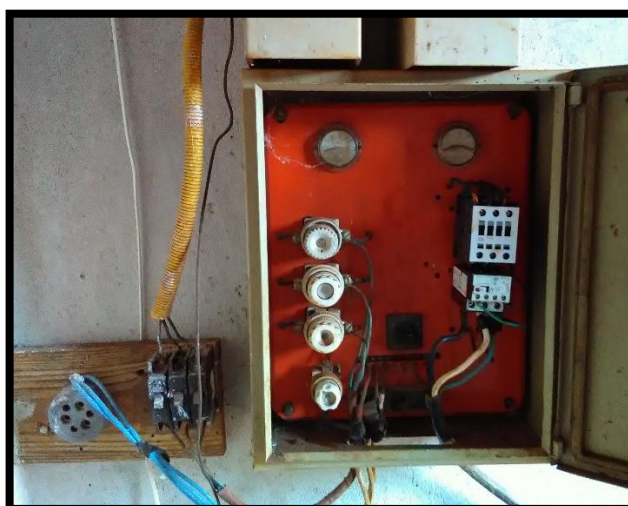
Imagem 10: Quadro de comando do poço Estadio

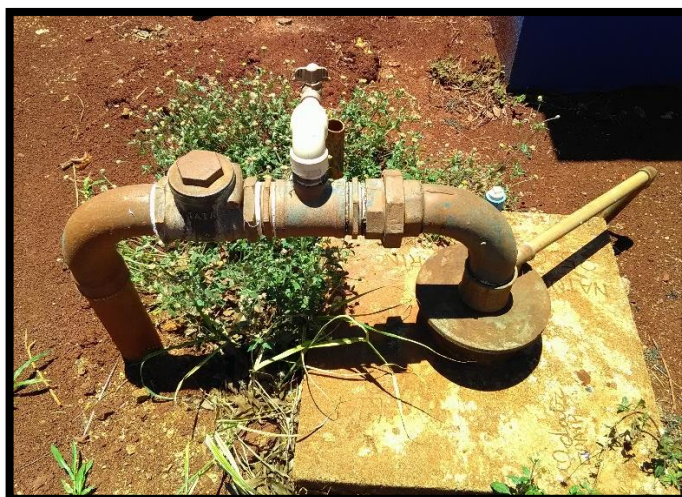
Imagem 11: poço Parque industrial

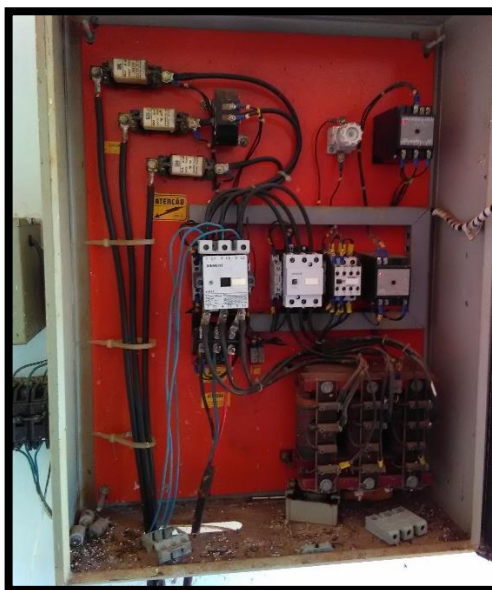
Imagem 12: Quadro de comando do poço Parque Industrial

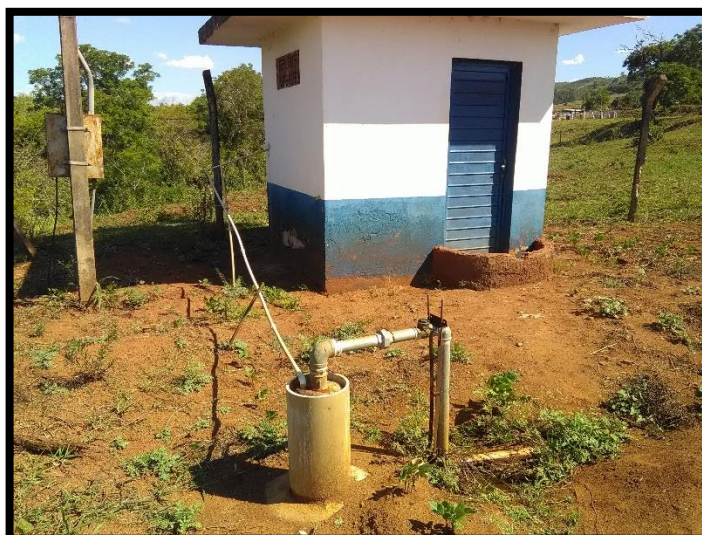
Imagem 13: poço distrito Silvolandia

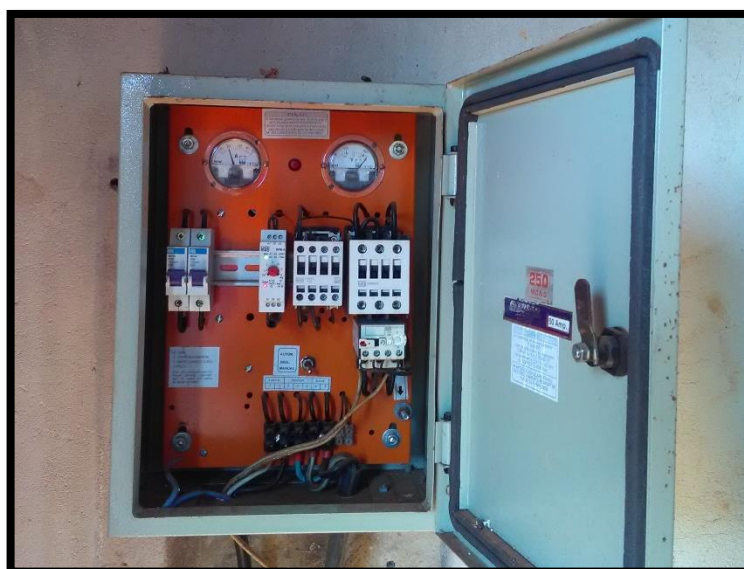
Imagem 14: Quadro de comando do poço distrito Silvolandia

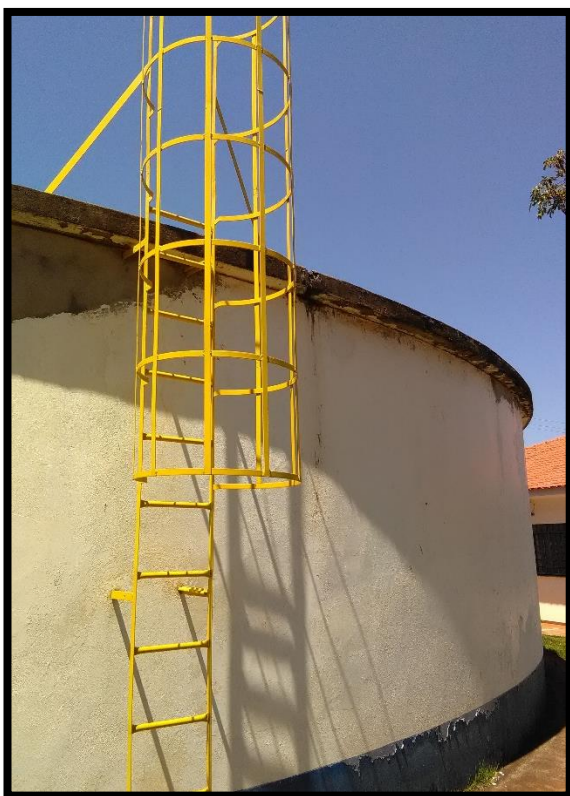
Imagem 15: Reservatório Semienterrado do sistema Sede

| Não Conformidade | Situação | |
|---|---|---|
| Necessidade de manutenção do revestimento externo e pintura | | x |

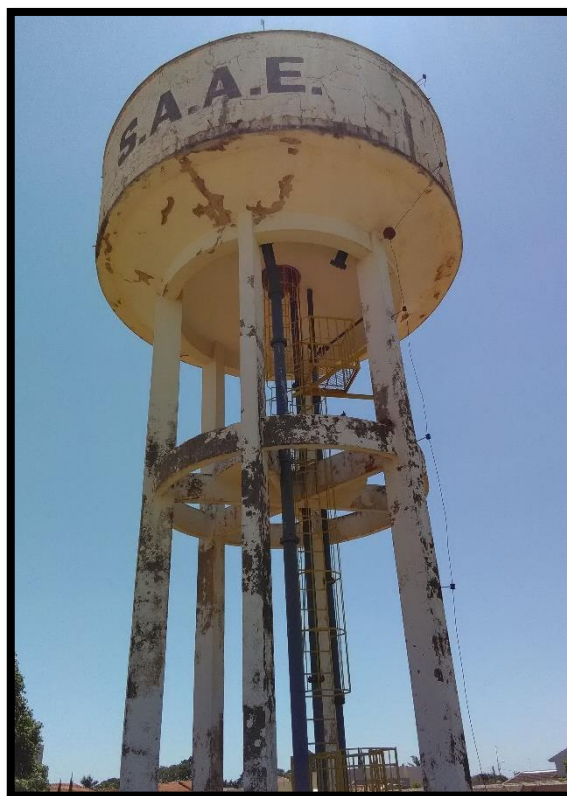
Imagem 16: Reservatório Elevado do sistema Sede

| Não Conformidade | Situação | |
|---|---|---|
| Ausência de limpeza e desinfecção | | x |

| Necessidade de manutenção do revestimento externo e pintura | | x |

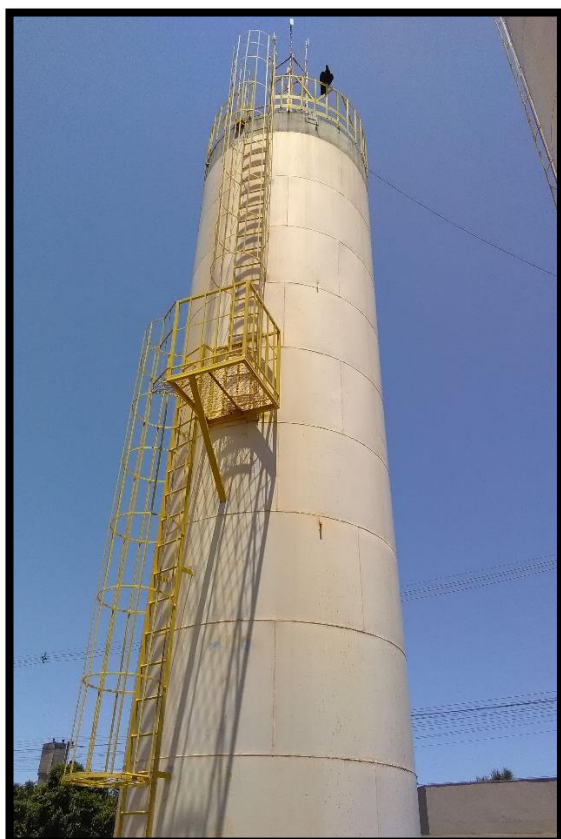
Imagem 17: reservatório apoiado do Sistema 2

| Extravasor sem tela mosquiteira | | x |
| Ausência de limpeza e desinfecção | | x |
| Pintura interna descascando, necessitando manutenção | | x |

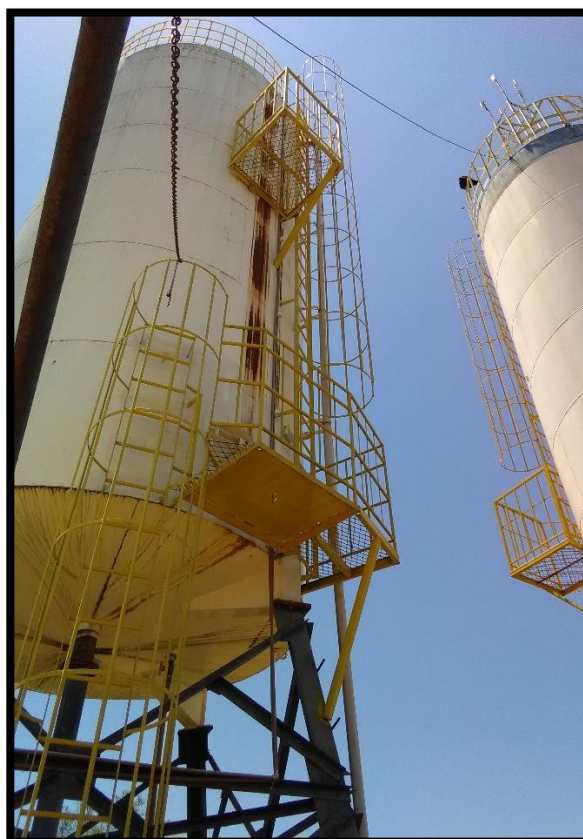
Imagem 18: Reservatório elevado e apoiado do Sistema 2

| Extravasor sem tela mosquiteira | | x |
| Ausência de limpeza e desinfecção | | x |

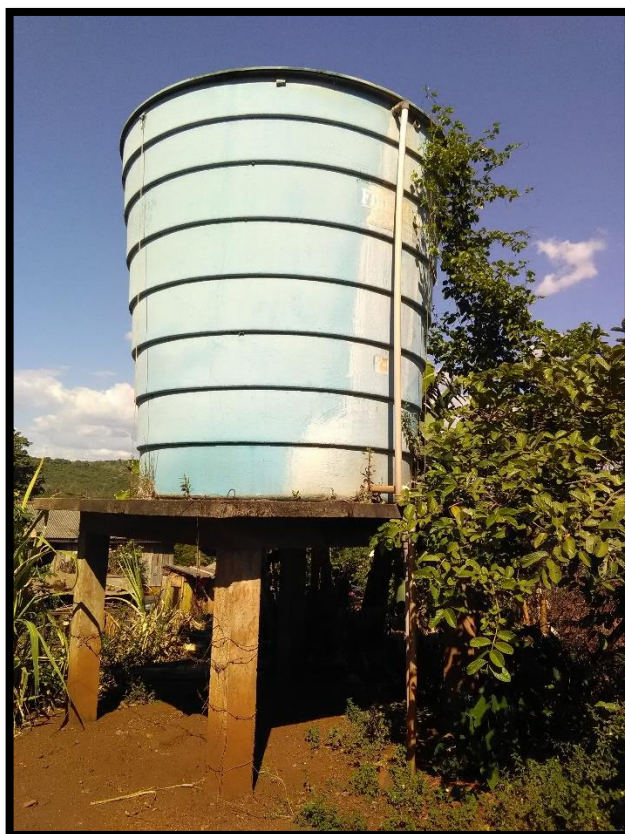
Imagem 19: Reservatório apoiado de 300 m³

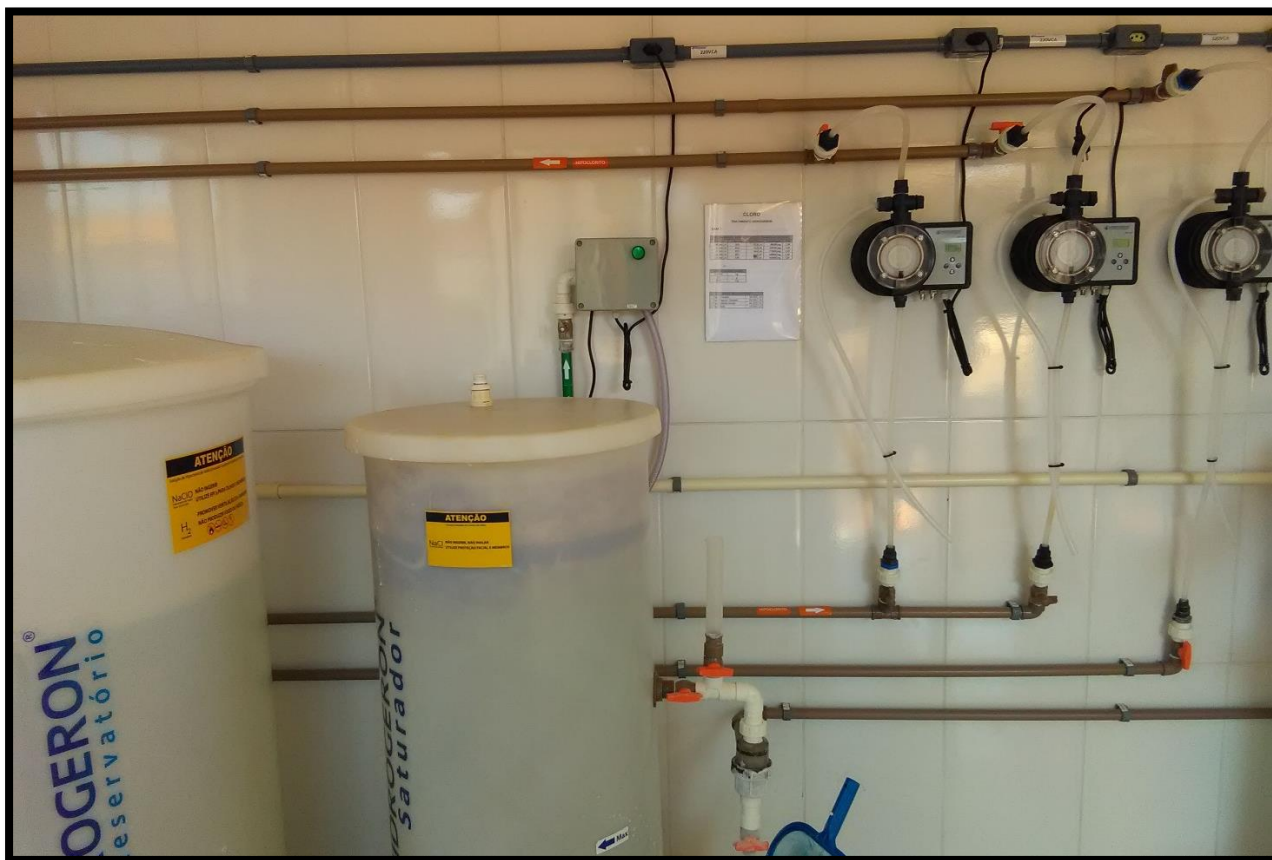
Imagem 20: Unidade de tratamento do Sistema Sede

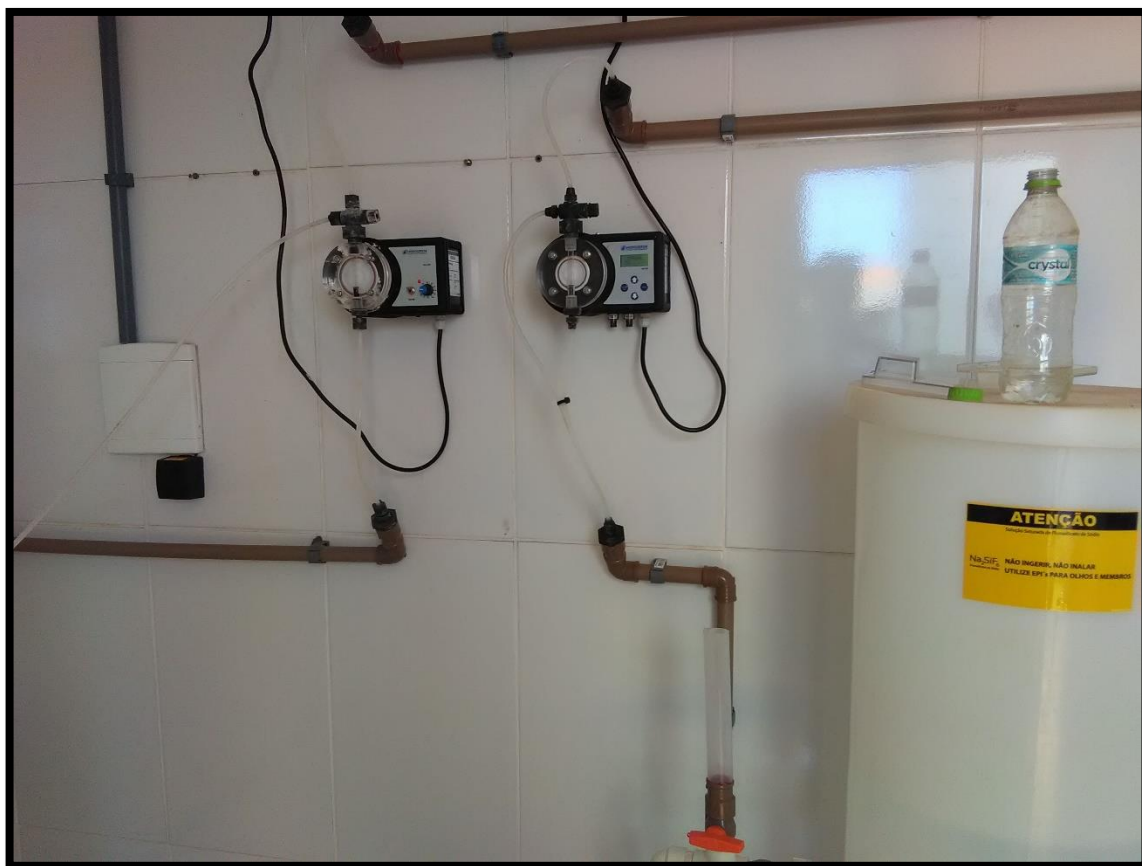
Imagem 21: Unidade de tratamento do Sistema 2

| Não Conformidade | Situação | |
|---|---|---|
| Ausência de sinalização identificadora | | x |
| Necessidade de manutenção do revestimento e pintura das paredes internas | | x |

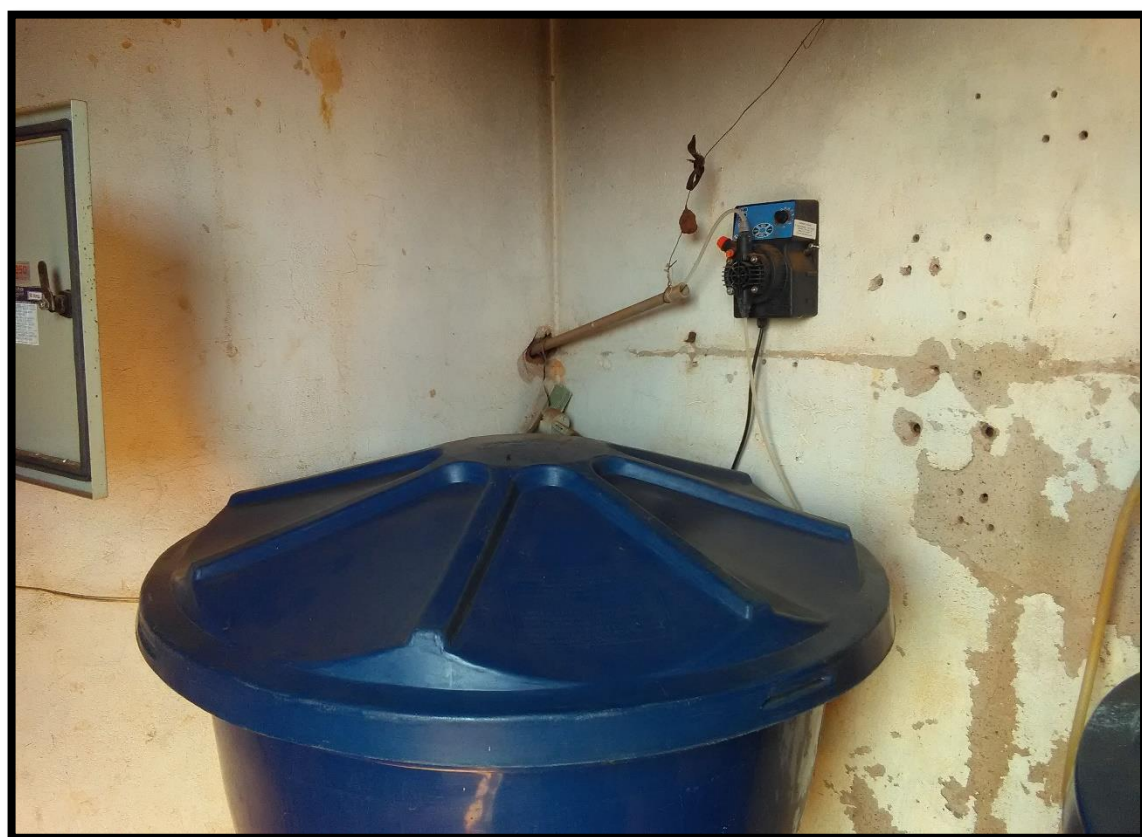
Imagem 22: Unidade de tratamento do Sistema do Distrito

| Não Conformidade | Situação | |
|---|---|---|
| Ausência de sinalização identificadora | | x |
| Estrutura de apoio dos reservatórios é inadequada | | x |
| Necessidade de manutenção do revestimento e pintura das paredes internas | | x |

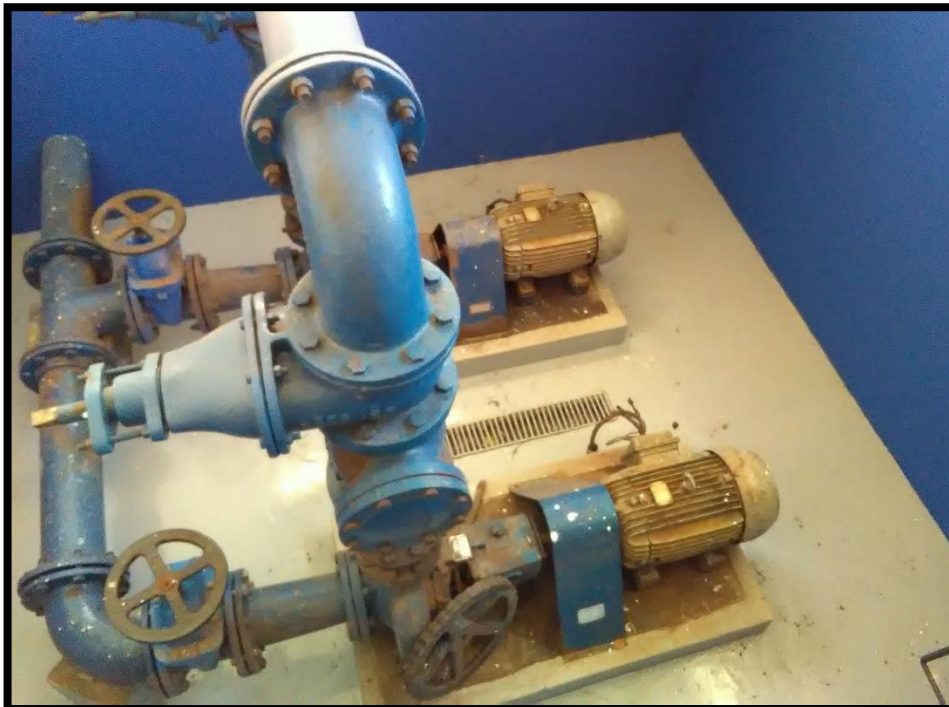
Imagem 23: conjuntos moto bombas da Estação Elevatória

| Não Conformidade | Situação | |
|---|---|---|
| Ausência de sinalização identificadora | | × |

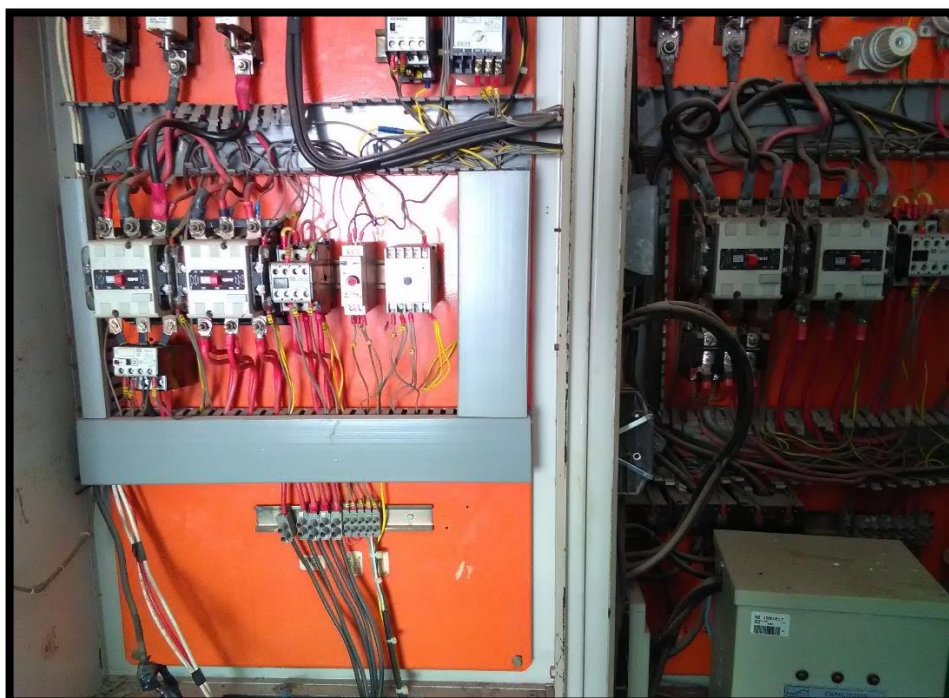
Imagem 24: quadro de comando da Estação Elevatória

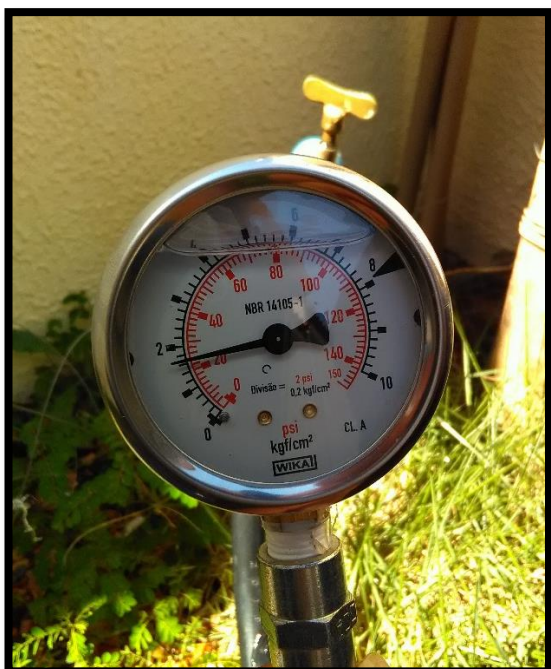
Imagem 25: Rua Artur Mariot

| Local | Pressão (mca) |
|---|---|
| Rua Artur Mariot | 16 |

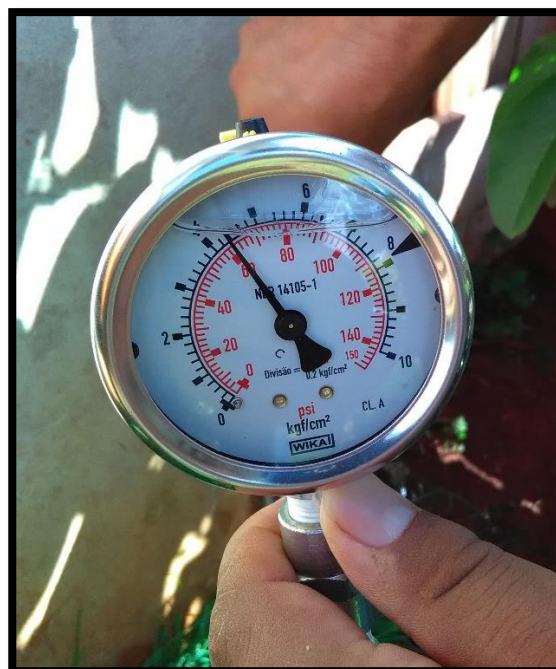
Imagem 26: Rua Noel Francisco da Silva

| Local | Pressão (mca) |
|---|---|
| Rua Noel Francisco da Silva | 44 |

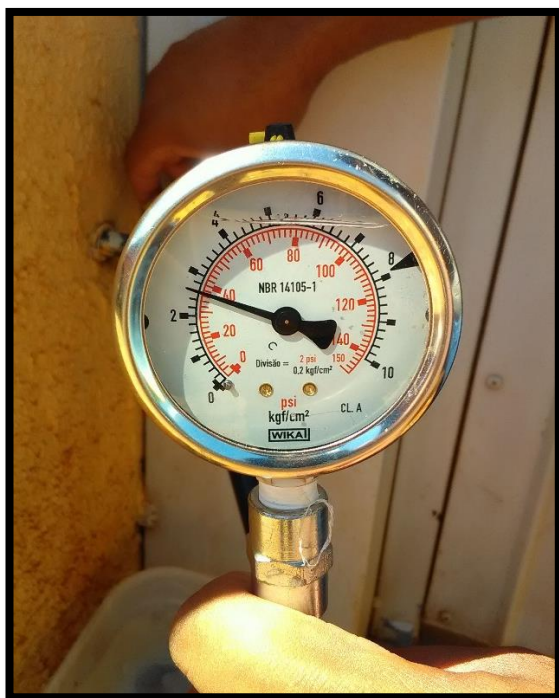
Imagem 27: Rua Jequitiba

| Local | Pressão (mca) |
|---|---|
| Rua Jequitiba | 24 |

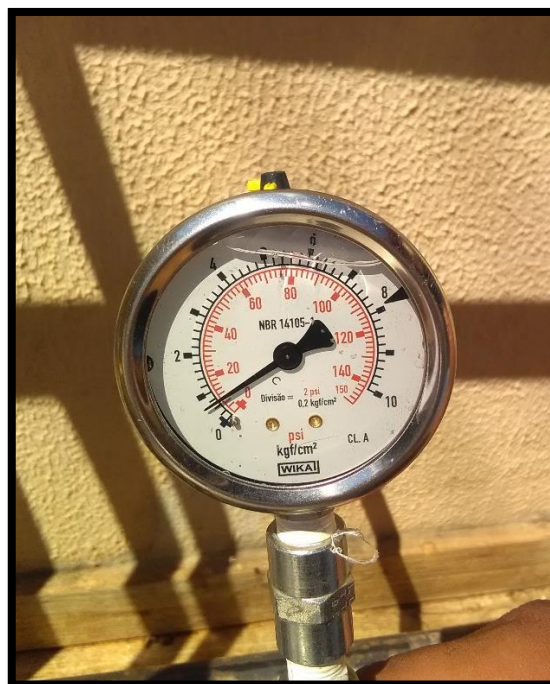
Imagem 28: Rua Papa João 23

| Local | Pressão (mca) |
|---|---|
| Rua Papa João 23 | 06 |

Os limites estabelecidos pela NBR 122118, para as pressões em redes de distribuição são 10 mca para a mínima e 50 mca para a máxima. Pelas medições realizadas pode-se verificar que a Rua Papa João 23 apresentou pressão abaixo do valor normatizado. Entretanto, conforme descrito anteriormente, já há projeto para ampliação da captação do Sistema 2, o que também elevaria os níveis dos reservatórios e a pressão na rede nos horários de alto consumo.

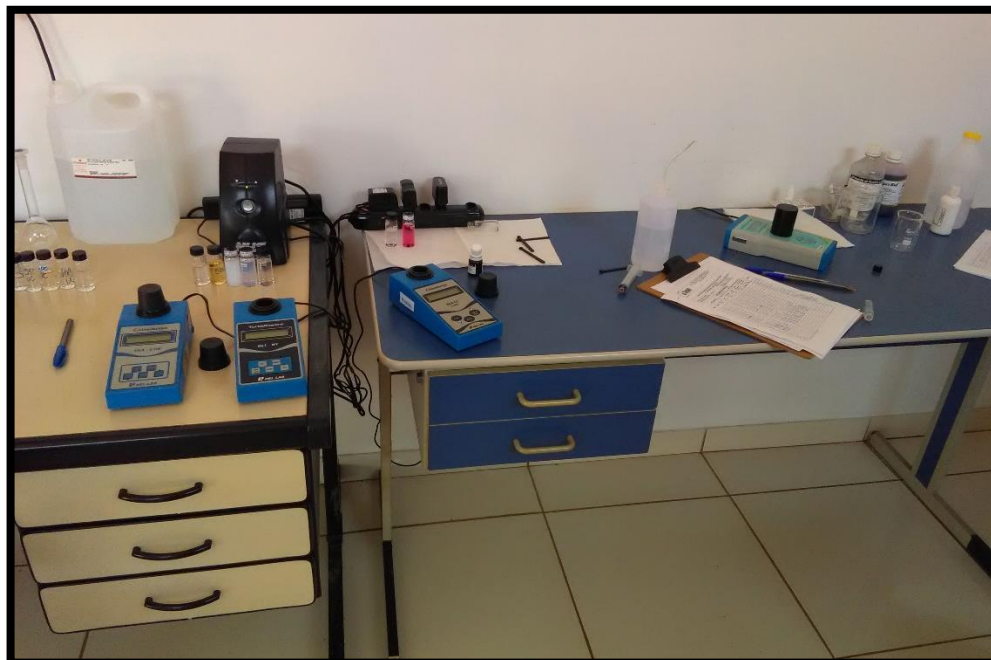
Imagem 29: Laboratório
