**RELATÓRIO TÉCNICO DE
FISCALIZAÇÃO 13/2022
SAMAE – PRESIDENTE
CASTELO BRANCO**

**Serviço Autônomo Municipal de Água de Esgoto - SAMAE
Presidente Castelo Branco - Pr**

**MARINGÁ - PR
JULHO/2022**

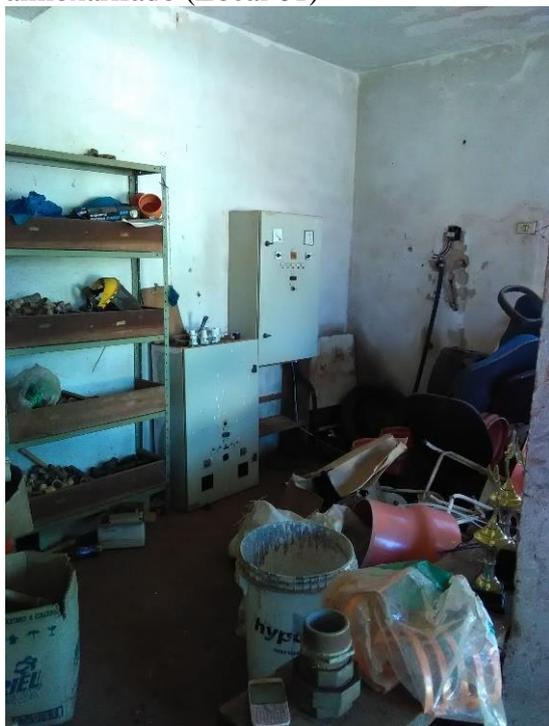
Foto 05 – Local inadequado para usar como almoxarifado (Local 01)

- Não existe canal de ouvidoria/reclamações/ para os usuários (Art. 6º, caput, VI da Lei Federal nº 13.460/2017);
- Inexistência de almoxarifado (Fotos 5, 6 e 7);

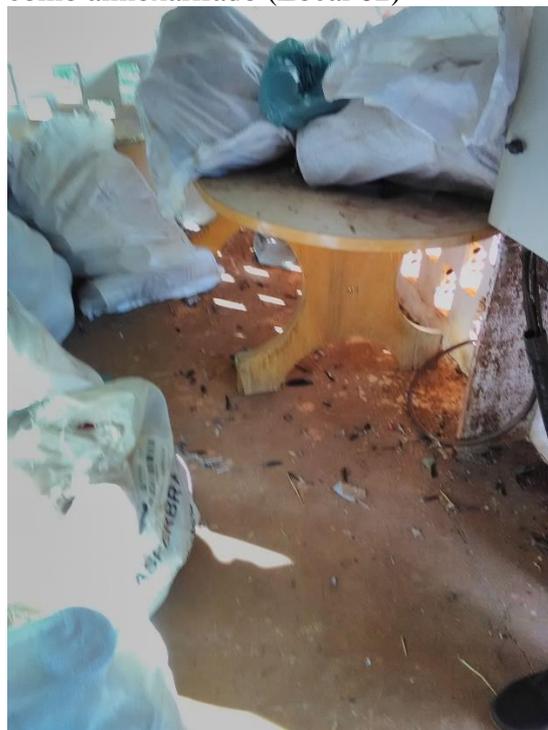
Foto 06 – Local inapropriado para ser usado como almoxarifado (Local 02)

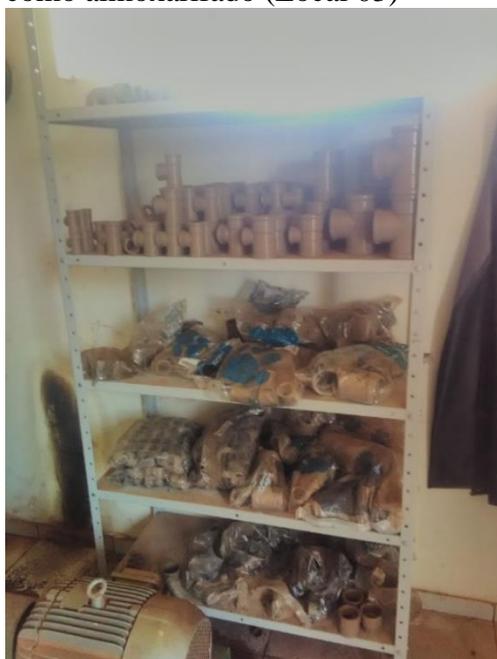
Foto 07 – Local inapropriado para ser usado como almoxarifado (Local 03)

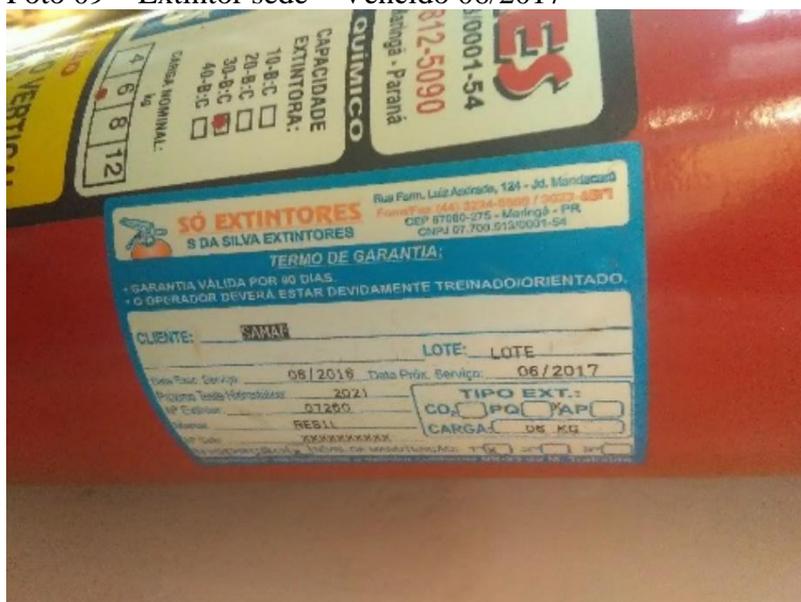
Foto 09 – Extintor sede – Vencido 06/2017

- Extintor com carga vencida - foto 09 (Art. 10.9 da NR 10, art 23.1 da NR 23 e Art 5.2.1.1 da NPT 021/2014 do Corpo de Bombeiros do Paraná)
- Não há exposição do horário de atendimento e telefone na fachada – Foto 01 (Art. 6º, caput, VI da Lei Federal nº 13.460/2017);

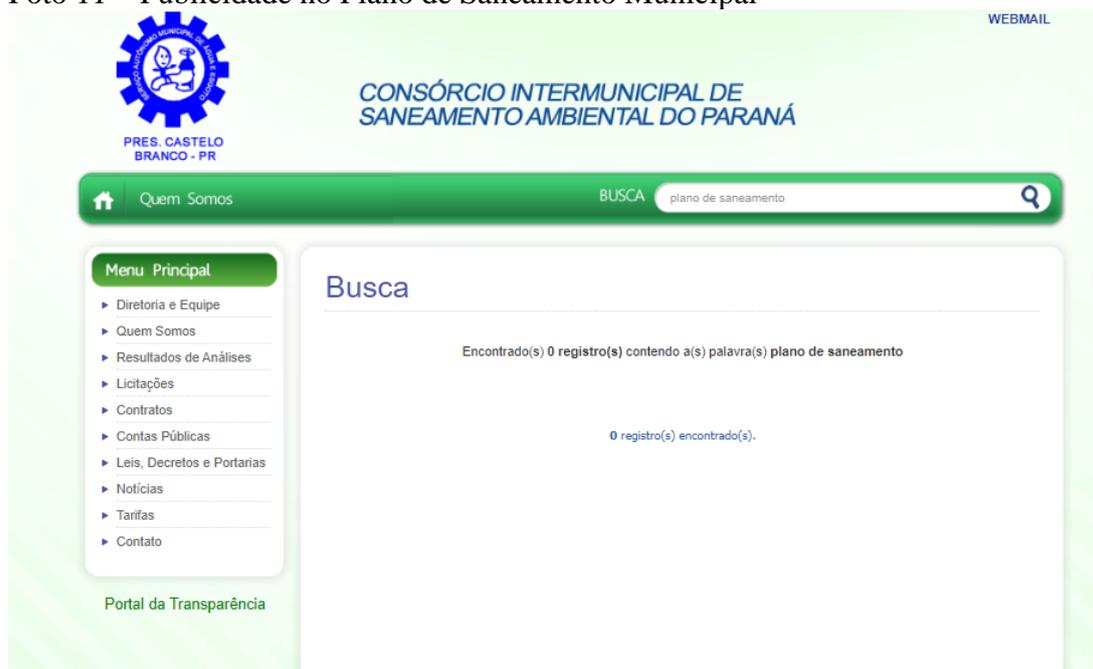
Foto 11 – Publicidade no Plano de Saneamento Municipal

- Não foi publicado o Plano de Saneamento Municipal para consulta pública – Foto 11 (Art 19º da Lei Federal 14026/2020);
- Falta de manutenção preventiva e corretiva na unidade de atendimento na sede;

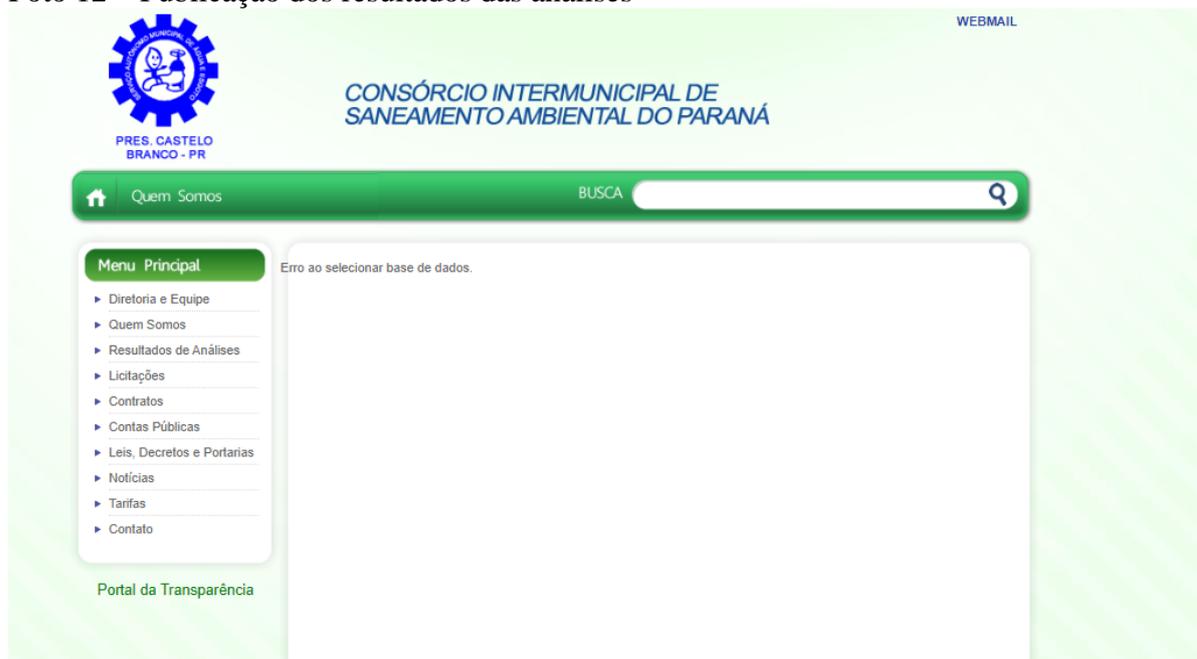
Foto 12 – Publicação dos resultados das análises

- Resultados das análises não foram publicadas na fatura do consumidor (Foto 04) – Conforme regulamento aplicável ao prestador;
- Não foi dada publicidade à qualidade da água distribuída nos termos da legislação – Foto 12 (Conforme regulamento aplicável ao prestador);

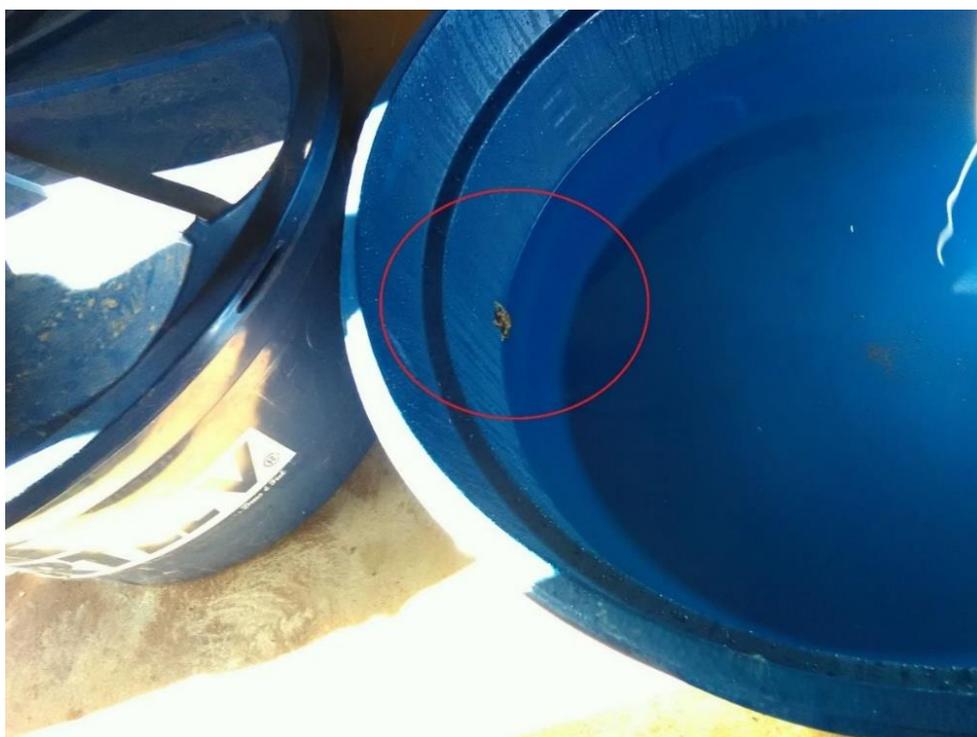
Foto 46 – Tanque de flúor unidade Braga com anfíbio da ordem Anura da família Hylidae, popularmente conhecida como perereca

- Bomba dosadora da unidade no Horizonte estava desligada (Portaria GM/SM 5/2017 alterada pela GM/SM 888/2021);
- Foi encontrado no tanque de flúor unidade Braga um anfíbio da ordem Anura da família Hylidae, popularmente conhecida como perereca (Normas e procedimentos técnicos pertinentes)

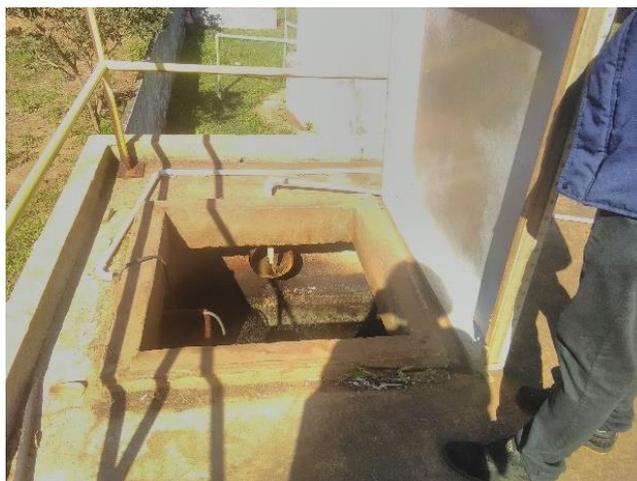
Foto 70 – Abertura de inspeção RAP sem cadeado

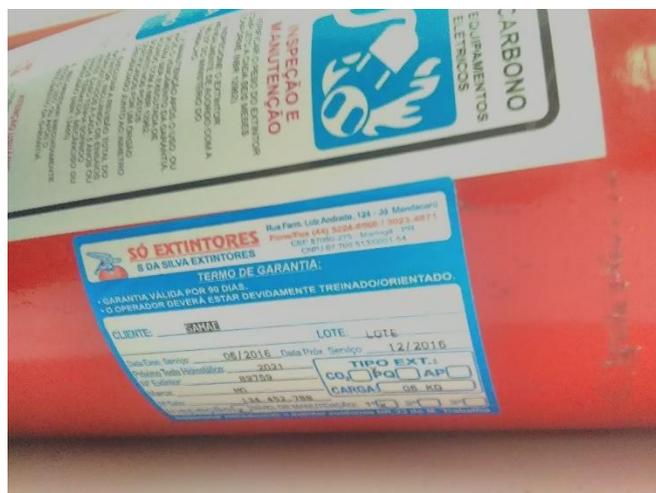
Foto 80 – Validade do extintor da elevatória (06/2017)

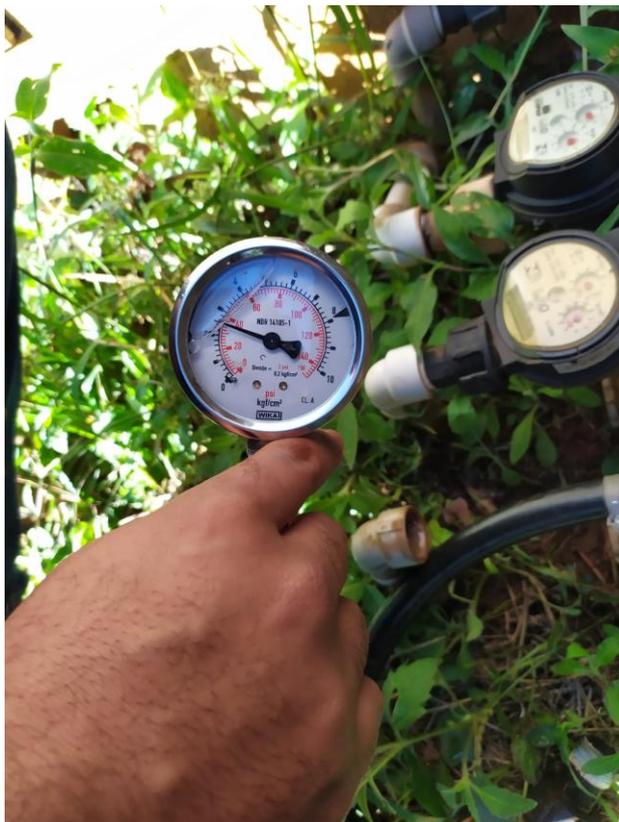
Foto 81 – Medição pressão na rede Rua Julio Faccin, nº. 266 A - P=36 mca

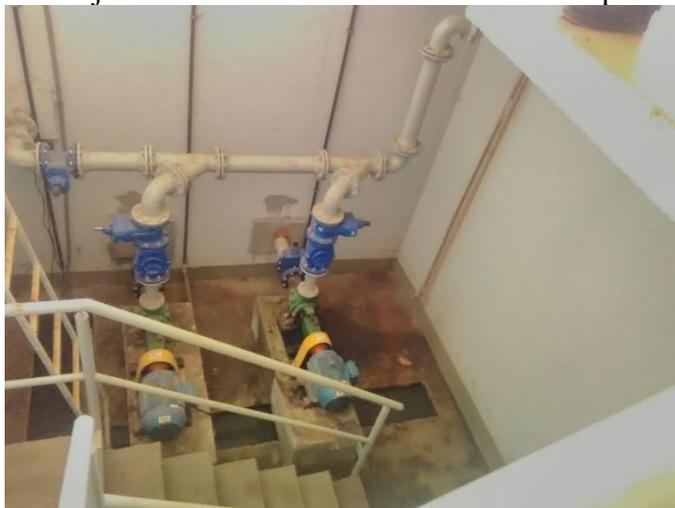
Foto 105 – Conjunto moto bomba da elevatória J. Europa - vazamento

- Não foi possível entrar na casa de comando do Braga;
- Falhas no sistema de bombeamento na elevatória do Jardim Europa – vazamento aparente (Art. 2º da Lei Federal 11.445/2007).

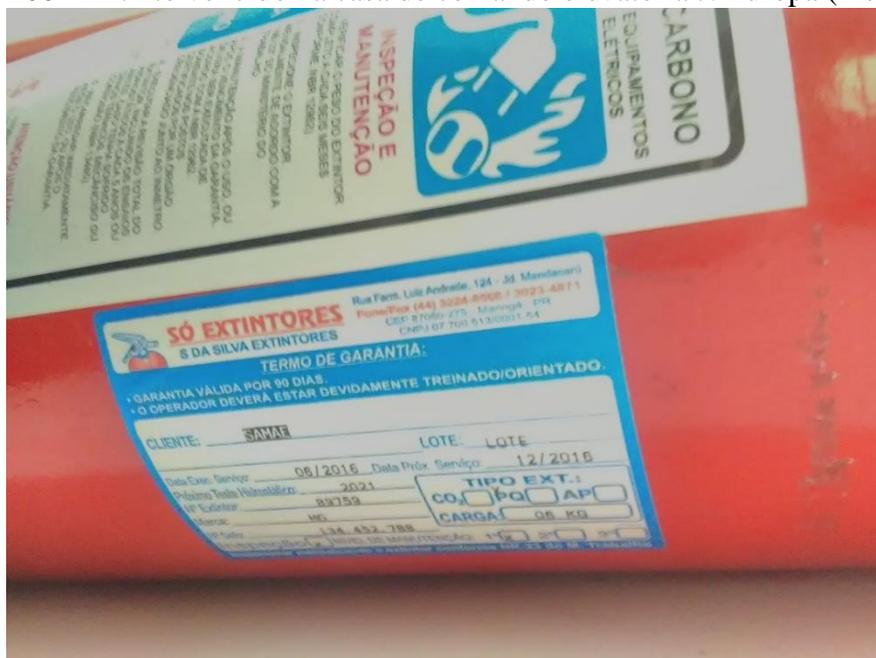
Foto 108 - Extinto vencido na casa de comando elevatória J. Europa (12/2016)
