Relatório de Fiscalização 007/2025

RELATÓRIO TÉCNICO DE FISCALIZAÇÃO DE ACOMPANHAMENTO DO ESGOTAMENTO SANITÁRIO E ABASTECIMENTO DE ÁGUA DO MUNICÍPIO DE PORTO BARREIRO

SAMAE - Porto Barreiro- PR

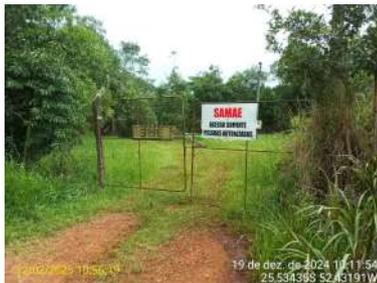
Foto 1

[1.3.1] A área está devidamente cercada	Não Conforme
[1.3.1] Observações	Esta cercado, porem é de facil acesso a pessoas e animais. Figura 1
[1.3.2] As instalações encontram-se em bom estado de conservação	Não Conforme
[1.3.2] Observações	figuras 2, 10 e 11
[1.3.4] A unidade está equipada com extintor de incêndio	Não Conforme
[1.3.6] A área possui identificação (conforme outorga IAT)	Não Conforme
[1.3.6] Observações	Não possui outorga.
[1.3.8] O monitoramento dos parâmetros de qualidade de água é realizado	Conforme
[1.3.9] A captação de água possui macromedidor	Não Conforme
[1.3.9] Observações	figura 03.
[1.3.10] As instalações elétricas estão adequadas conforme legislação	N/A
[1.3.11] As instalações elétricas estão em bom estado de conservação	Não Conforme
[1.3.11] Observações	figuras 07, 08 e 09
[1.3.12] Há registros das manutenções realizadas no quadro e demais itens pertencentes a parte elétrica.	Não Conforme

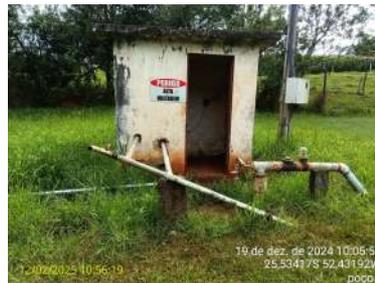
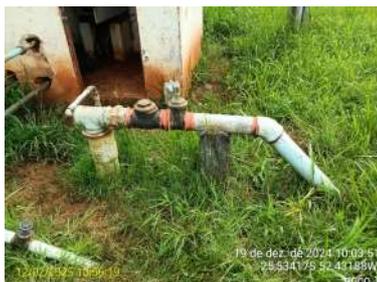
[1.3.14] A estrutura da casa de comando está em bom estado de conservação.	Não Conforme
[1.3.14] Observações	Esta precisando de uma reforma e de uma caixa de passagem de cano, para que não tenha buracos na estrutura permitindo a entrada e animais e insetos. figuras 02, 10 e 11
[1.3.16] A casa de comando/quadro de comando está dentro das normas de limpeza e segurança	Não Conforme
[1.3.16] Observações	Figura 2
[1.3.17] A unidade possui Relatório Operacional	Não Conforme
[1.3.18] A medição de nível da captação é realizada	Não Conforme
[1.3.20] O poço possui tampa de proteção	Conforme
[1.3.20] Observações	figura 03.
[1.3.21] O tubo de revestimento do poço está distante 50 cm da superfície	N/A
[1.3.22] Há laje de proteção ao redor do poço	Não Conforme
[1.3.22] Observações	No relatorio inicial o numero dessa não conformidade era 1.3.20 porem foi trocado na resolução nº08, de 12 de janeiro de 2024 do Manual de fiscalização. figura 02 e 03.

- Recomenda-se fazer uma reforma nas casas de comando, e nas aberturas instalar telas mosquiteiras a fim de evitar a entrada de pequenos animais e insetos;
- Recomenda-se fazer relatório operacional, de manutenções e de limpeza;
- É necessário ter extintores de incêndio próximo aos quadros de energia;

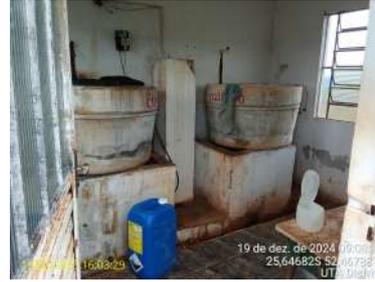
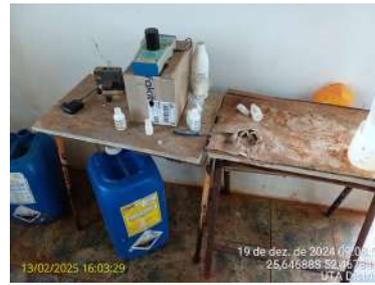
[6.2.7] Aplicação de flúor à água tratada	Não Conforme
[6.2.10] A estocagem de produtos químico é adequada	Não Conforme
[6.2.10] Observações	Figuras 02, 06 e 09
[6.2.11] A estrutura atende os padrões de limpeza, conservação e segurança	Não Conforme
[6.2.11] Observações	Figuras 01, 02 06 e 10.
[6.2.12] A unidade está equipada com EPIs necessários para os operadores (óculos, luvas, etc.)	Não Conforme
[6.2.13] A unidade está equipada com extintor de incêndio	Não Conforme
[6.2.14] O extintor de incêndio está dentro do prazo de validade	N/A
[6.2.16] As instalações elétricas são adequadas, conforme legislação	Não Conforme
[6.2.16] Observações	Figuras 07 e 08.
[6.2.17] As instalações elétricas estão em bom estado de conservação	Não Conforme
[6.2.18] Os sinalizadores do quadro de comando estão funcionando corretamente	Não Conforme
[6.2.19] Há registros das manutenções realizadas no quadro e demais itens pertencentes a parte elétrica	Não Conforme

- A estrutura precisa de uma reforma e limpeza urgente, tanto na infraestrutura física quanto nas caixas de tratamento, para garantir o funcionamento adequado e a eficiência do processo de tratamento de água;
- Recomenda-se instalar telas mosquiteiras nas aberturas a fim de evitar a entrada de pequenos animais e insetos;
- Os produtos químicos precisam estar armazenados corretamente.

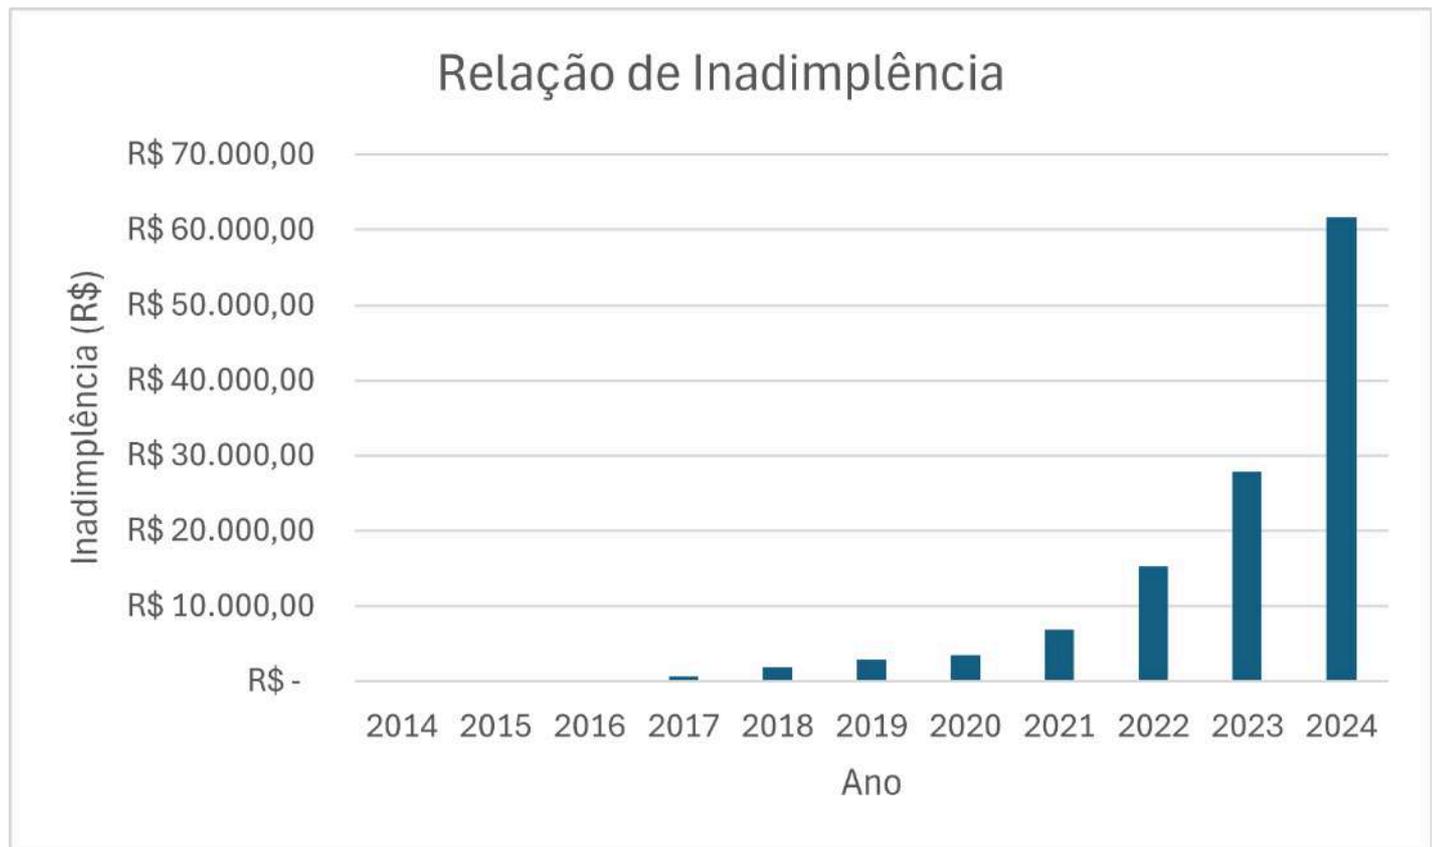
Figura 01 – Relação de inadimplência dos últimos 10 anos do SAMAE de Porto Barreiro

Portanto, é importante monitorar a gestão fiscal e a forma de cobrança dos valores em aberto, considerando que a situação impacta diretamente na situação econômico-financeira do prestador.
