# **Relatório Técnico de Fiscalização dos Sistemas de Abastecimento de Água e Esgoto - Ibiporã/PR**

RTF n°50/2025

**Novembro, 2025.**

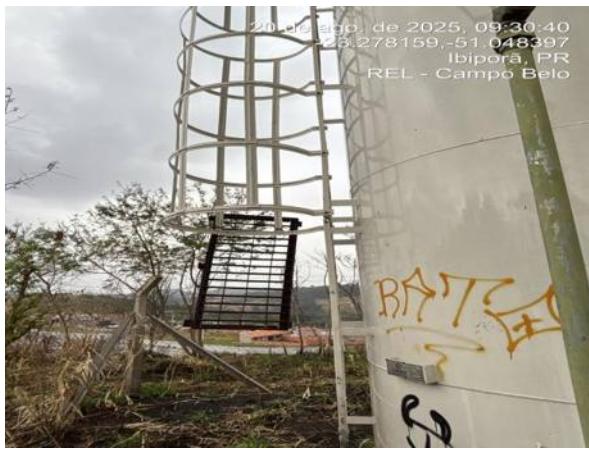
Estrutura do reservatório, sem vazamentos aparentes.	Estrutura do reservatório, sem vazamentos aparentes.
<b>O reservatório possui guarda-corpos e escadas em situação adequada</b>	Conforme
<b>Observação:</b> Recomenda-se adequar a limitação de acesso a escada.

Escada de acesso.	
<b>Instalações estão dentro das normas de segurança (escada/guarda corpo)</b>	Conforme

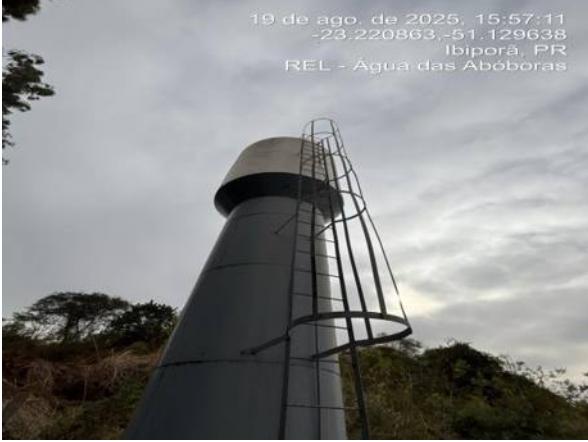
<b>O reservatório possui guarda-corpos e escadas em situação adequada</b>	Não conforme
<b>Descrição da não conformidade:</b> 7.5.4. Foi evidenciado que o reservatório não possui guarda-corpos e escadas em situação adequada.	
<b>Referência:</b> Art. 5.16 da NBR 12217, de 1994	<b>Prazo (dias):</b> 0

Escada sem delimitador de acesso.	
<b>Instalações estão dentro das normas de segurança (escada/guarda corpo)</b>	Não conforme
<b>Descrição da não conformidade:</b> 7.5.5. Foi evidenciado que as instalações não estão dentro das normas de segurança (escada/guarda corpo).	
<b>Referência:</b> Art. 5.16 da NBR 12217, de 1994	<b>Prazo (dias):</b> 0

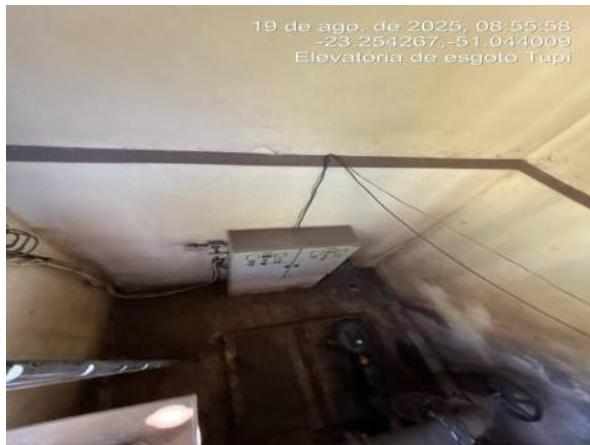
<b>Observação:</b> Unidade passando por reformas.	
<b>Inexistência de falhas no sistema de bombeamento</b>	Não verificado
<b>Observação:</b> Unidade passando por reformas.	
<b>Possui conjunto motobomba reserva</b>	Não conforme
<b>Observação:</b> Unidade passando por reformas.

Conjunto moto-bomba único instalado.

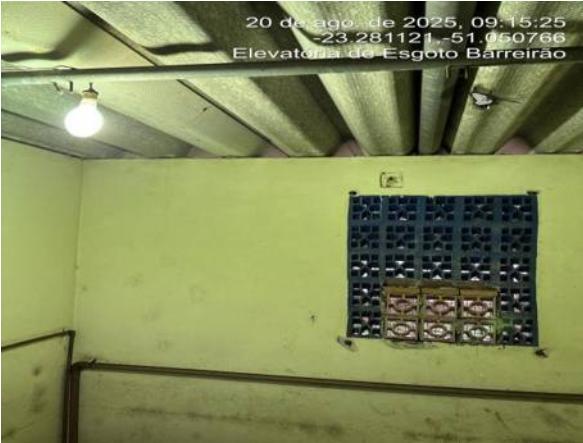
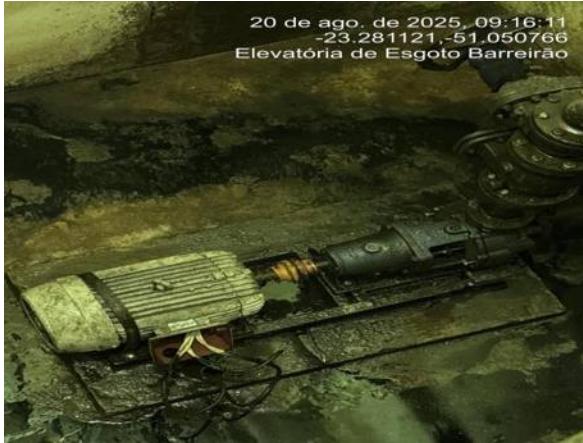
<b>Inexistência de sinais de vazamento na estação</b>	Não verificado
<b>A estrutura está em bom estado de conservação</b>	Não conforme
<b>Observação:</b> A estrutura demanda reparação/substituição imediata do telhado e o tratamento das paredes contra umidade/mofo.	
<b>Descrição da não conformidade:</b> 2.19. Foi evidenciado que a estrutura não está em bom estado de conservação.	
<b>Referência:</b> NBR 5674, de 1999	<b>Prazo (dias):</b> 180

Telhado com buracos evidentes.	Piso com acúmulo de líquido (esgoto/água) e detritos.
<b>As instalações elétricas são adequadas</b>	Não conforme
<b>Observação:</b> Fiação de potência e comando embolada, solta, sem canaletas, sem identificação e pendurada. Acúmulo intenso de sujeira, poeira e detritos na base do painel e nos cabos. Não é visível a presença de um Dispositivo Diferencial Residual (DR). Não é visível a presença de Dispositivos de Proteção contra Surtos (DPS). Não é visível a conexão adequada de aterramento (PE) à carcaça do quadro ou à porta.

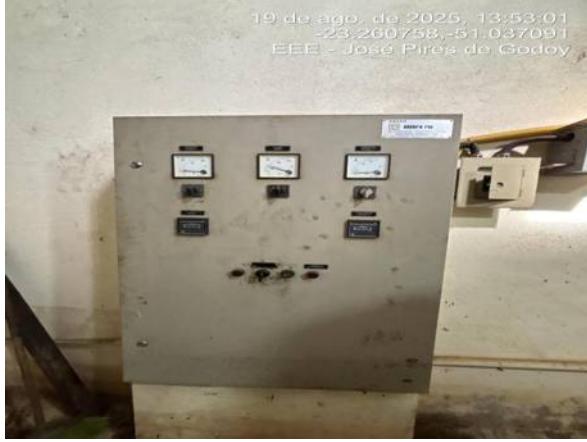
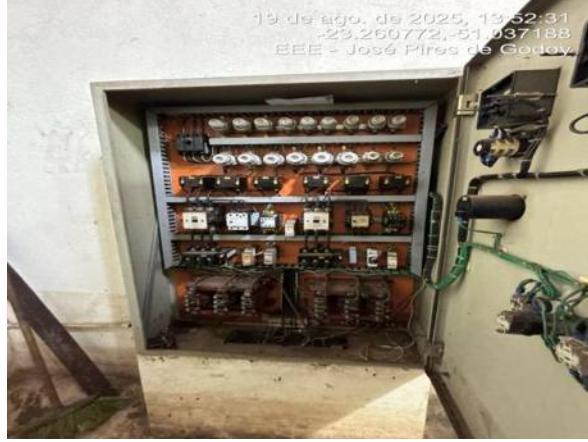
Escada de acesso.	
Inexistência de sinais de vazamento na estação	Conforme
A estrutura está em bom estado de conservação	Conforme
<p><b>Observação:</b> O invólucro (caixa metálica) está desgastado e a base interna e externa está com acúmulo de sujeira, detritos e sinais de corrosão/umidade. Fiação desorganizada, misturando cabos de potência e comando, sem canalização (ausência de canaletas) e acumulada na parte inferior do painel. Há cabos soltos no fundo do quadro, misturados com sujeira. Não é visível a presença de um Dispositivo Diferencial Residual (DR). Não é visível a presença de Dispositivos de Proteção contra Surtos (DPS).</p>	
As instalações elétricas são adequadas	Não conforme

Estrutura externa do quadro. Estrutura interna do quadro.

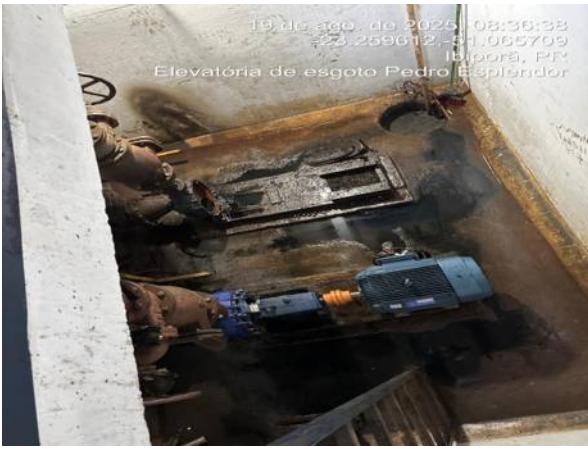
<b>Possui conjunto motobomba reserva</b>	Não conforme
<b>Descrição da não conformidade:</b> 2.13. Não foi evidenciada a existência de conjunto motobomba reserva.	
<b>Referência:</b> Art. 4.2.3.4 da NBR 12208, de 1992	<b>Prazo (dias):</b> 240

Conjunto moto-bomba único instalado.	
<b>A unidade está equipada com extintor de incêndio</b>	Não conforme
<b>Descrição da não conformidade:</b> 2.14. Foi evidenciado que a unidade não está equipada com extintor de incêndio.	
<b>Referência:</b> Art. 10.9 da NR 10, art. 23.1 da NR 23 e art. 5.2.1.1 da NPT 021, de 2014, do Corpo de Bombeiros do Paraná	<b>Prazo (dias):</b> 0
<b>O extintor de incêndio está dentro do prazo de validade</b>	Não se aplica
<b>Escadas e guarda-corpos existentes em condições adequadas</b>	Conforme
<b>Inexistência de sinais de vazamento na estação</b>	Conforme
<b>A estrutura está em bom estado de conservação</b>	Conforme

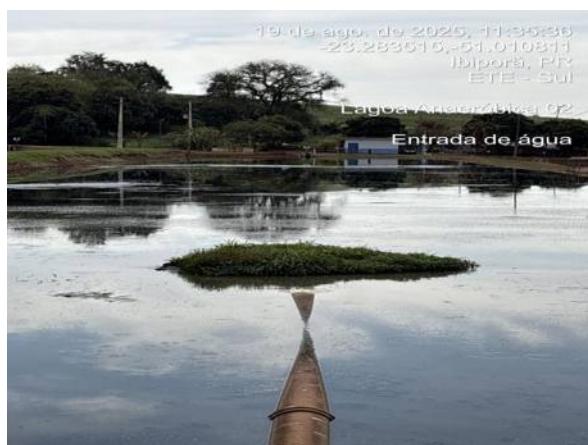
**Observação:** Indícios de alto acúmulo de lodo na lagoa anaeróbia 02. Quando o lodo se eleva a este ponto, o volume de tratamento útil (volume hidráulico) está criticamente comprometido. Na lagoa anaeróbia 01, o talude ao redor da lagoa se mostra comprometido, com pontos de infiltração.

Vegetação presente na lagoa.
