**Relatório de Fiscalização 024/2024**

Samae - Santa Mônica

Relatório de Fiscalização 24/2024**RELATÓRIO TÉCNICO DE FISCALIZAÇÃO DO SISTEMA DE ABASTECIMENTO
DE ÁGUA DO MUNICÍPIO DE SANTA MÔNICA****SERVIÇO AUTÔNOMO MUNICIPAL DE ÁGUA E ESGOTO****Santa Mônica – PR****Maringá, 17 de setembro de 2024****CONSIDERAÇÕES PRELIMINARES**

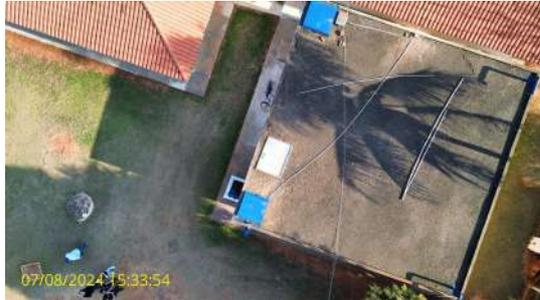
Foto 7

| [7.5.3] Inexistência de vazamentos aparentes | Não Conforme |

- A partir das fotos obtidas por drone, foi verificado que os reservatórios elevados não se encontram em boas condições, especialmente o reservatório do distrito de Aparecidinha. A tampa do reservatório está em condições precárias e necessita de reparos a fim de evitar contaminação externa da água;
- Em ambos os reservatórios elevados, foi encontrado fissuras e até furos na parte metálica do reservatório;
- O reservatório elevado da sede não possui guarda corpo;
- O reservatório apoiado da sede possui grandes problemas estruturais, sendo em um dos lados até possível verificar a armadura exposta e úmida;
- O reservatório apoiado do distrito possui muita umidade na área externa, contendo manchas e bolor. Ainda, em diversos pontos deste reservatório, foi constatado a presença de trincas, que já estão evoluindo para rachaduras.

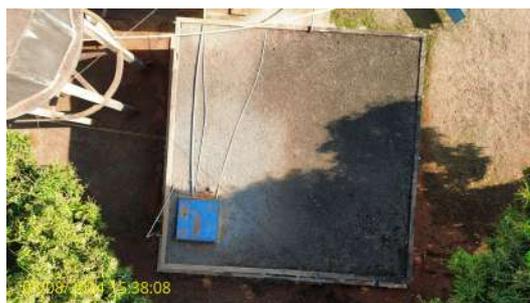
Foto 6

| [7.5.3] Inexistência de vazamentos aparentes | Não Conforme |

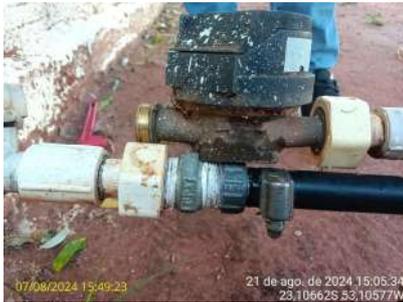
Foto 1

[8.8] É feita a substituição dos hidrômetros deteriorados por desgaste natural (verificar a classe do hidrômetro e sua respectiva vida útil)
