RELATÓRIO TÉCNICO DE FISCALIZAÇÃO
Nº 29/2023

Serviço Autônomo Municipal de Água e Esgoto
Tapejara - SAMAE

MARINGÁ - PR
NOVEMBRO/2023

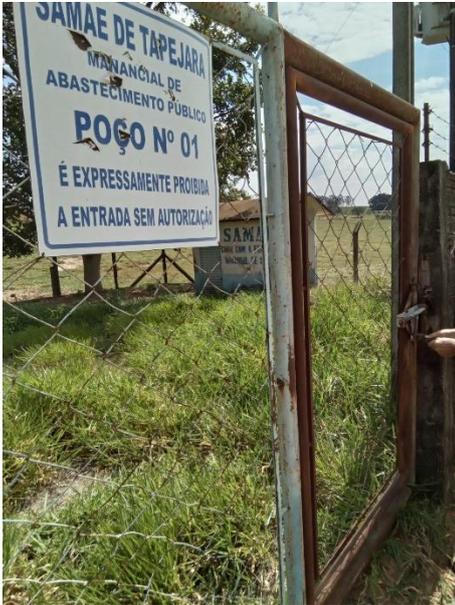
Foto 35 - Identificação do poço 01
(Geraldino)

MANANCIAL SUBTERRÂNEO	REFERÊNCIA LEGAL	REGISTRO	PRAZO PARA ADEQUAÇÃO
As instalações não estão em bom estado de conservação	NBR 5674/1999	Fotos 35 e 37 (roçada/pintura))	Em até 180 dias
Ausência de conjunto moto bomba de reserva a disposição	Art. 5.3.2 da NBR 12.214/1992	Não identificado	Em até 180 dias
Ausência de identificação da área (conforme outorga IAT)	Art. 2º, XI da Lei Federal 11.445/07	Foto 35 (identificação não está conforme a outorga)	Imediato
As instalações elétricas não estão em bom estado de conservação	NBR 5410/1997 e NBR 5410/1997	Foto 41	Em até 180 dias
Inexistência de registros das manutenções realizadas no quadro e demais itens pertencentes a parte elétrica	NBR 5419/2001 e NBR 5410/1997	Não identificado	Imediato
Inexistência de diagrama unifilar atualizado no quadro com especificações do sistema de aterramento	Art 10.2.3 da NR10 e art 6.4 da NBR 5419/2001	Não identificado	Em até 180 dias

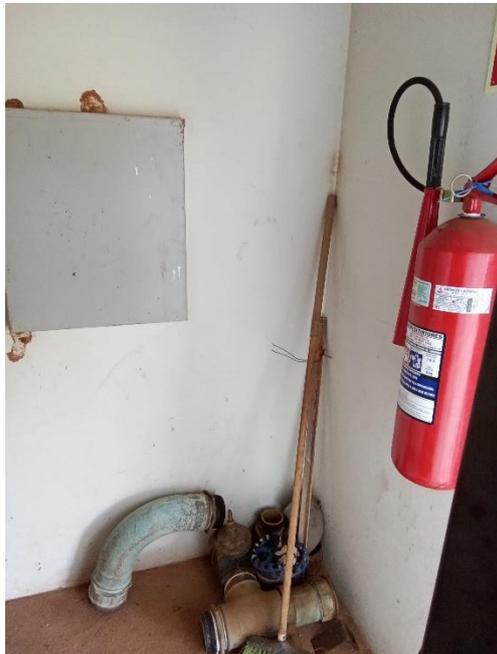
Foto 42 – Casa da bomba da Mina 01

MANANCIAL SUBTERRÂNEO	REFERÊNCIA LEGAL	REGISTRO	PRAZO PARA ADEQUAÇÃO
A área não está devidamente cercada	Art. 2º, XI da Lei Federal 11.445/07	Foto 42	Em até 180 dias
As instalações não estão em bom estado de conservação	NBR 5674/1999	Foto 42	Em até 180 dias
Ausência de conjunto moto bomba de reserva a disposição	Art. 5.3.2 da NBR 12.214/1992	Não identificado	Em até 180 dias
Ausência de extintor	Art. 10.9 da NR 10, art 23.1 da NR 23 e Art 5.2.1.1 da NPT 021/2014 do Corpo de Bombeiros do Paraná	Não identificado	Imediato
Ausência de identificação da área (conforme outorga IAT)	Art. 2º, XI da Lei Federal 11.445/07	Foto 42	Imediato
Ausência de tomada de água para coleta de água bruta	Art. 4.2 da NBR 12.212/1992	Não identificado	Imediato
Ausência de macromedidor	Art 4.2 da NBR da NBR 12.212/1992	Não identificado	Em até 240 dias
As instalações elétricas não são adequadas	NBR 5410/1997 e NBR 5410/1997	Não identificado	Em até 180 dias

- Não foi possível o acesso a bomba da mina 01(Foto 42).
- Se atentar a identificação dos poços conforme as outorgas. O nome das captações (numeração) não está em conformidade com as outorgas apresentadas (Anexo 3);
- Colocar tela mosquiteira nas aberturas (recomenda deixar com tijolos vazados as aberturas para iluminação e ventilação);
- Não identificado telemetria nos poços;
- Relatórios de limpeza devem ser apresentados e estar assinados pelo diretor e pelo responsável técnico (deixar via para arquivo físico). Apresentar laudos das análises que devem ser realizadas após limpeza dos reservatórios conforme normativas vigentes.
- Não identificado relatórios operacionais e de manutenção.

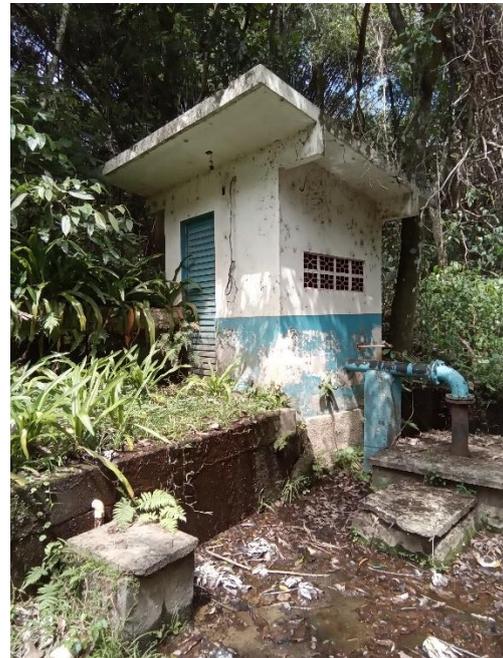
Foto 43 - Cavalo transitando em espaço restrito

As instalações não estão em bom estado de conservação.	NBR 5674/1999	Não identificado	Em até 180 dias
Falta de registros de manutenções na casa de comando	NBR 15.575/2021	Não identificado	Em até 180 dias
Ausência de manutenção, limpeza, conservação e segurança	Normas e procedimentos técnicos pertinentes	Não identificado	Imediato
Inexistência de Relatório Operacional	Item 3.1.3 Manual de Fiscalização ORCIPAR	Não identificado	Em até 180 dias
Existência potenciais fontes de contaminação próximo a captação	Lei Estadual 12.726/1999	Foto 43 (isolamento com avarias)	Imediato
Inexistência de horímetro em funcionamento	NBR 12.212/1992	Não identificado	Em até 180 dias
Existem animais habitando ou transitando na área	Normas e procedimentos técnicos pertinentes	Foto 43	Imediato

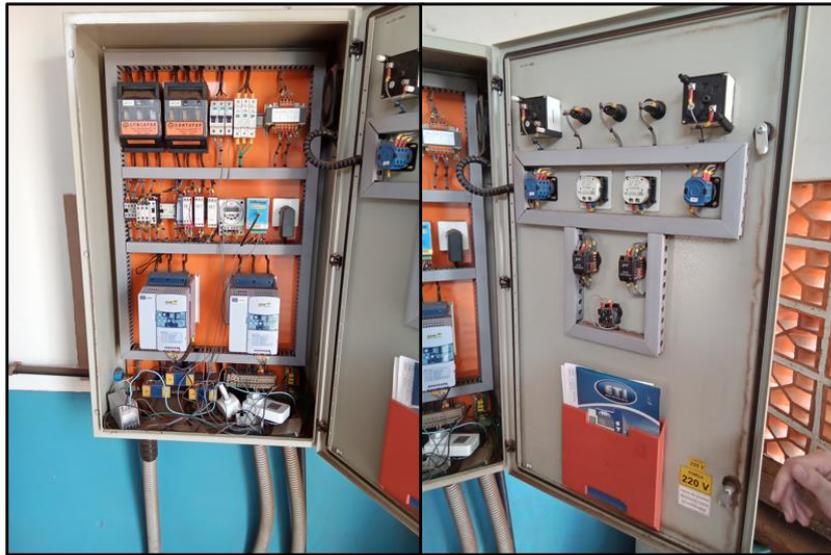
Foto 51 – Quadro de energia da EEA (aberto).

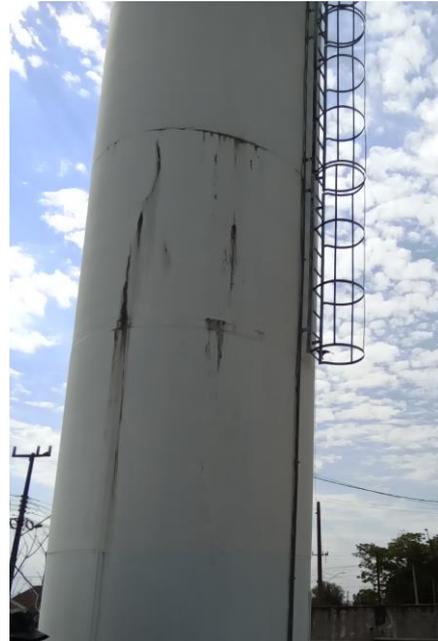
Foto 84 – Avarias no REL 07

SISTEMA DE RESEVAÇÃO	REFERÊNCIA LEGAL	REGISTRO	PRAZO PARA ADEQUAÇÃO
Existência de vazamentos aparentes	Art. 2º, XI da Lei Federal 11.445/07	Foto 84 (avarias no reservatório)	Em até 180 dias
Não há medidor de nível. Não é feito acompanhamento e anotação	Art. 5.15.1 da NBR 12217/1994	Não identificado	Imediato
Reservatório não está em boas condições	NBR 12217/1994	Foto 84 (avarias no reservatório)	Em até 180 dias
Não há macromedicação (saída e/ou entrada)	Art. 5.7 da NBR 12217/1994	Não identificado	Em até 240 dias

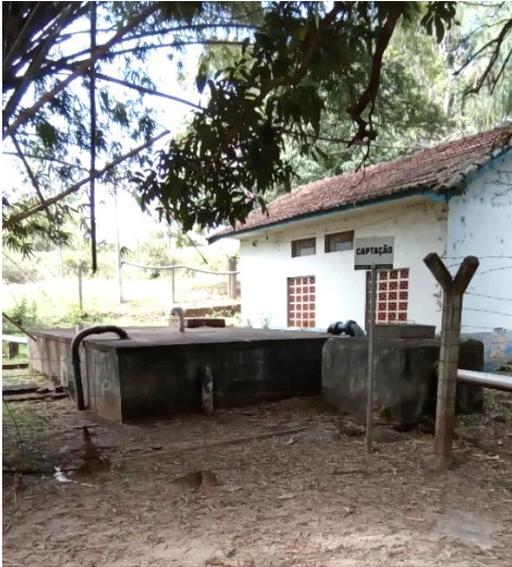
Foto 87 – RESN 10

SISTEMA DE RESEVAÇÃO	REFERÊNCIA LEGAL	REGISTRO	PRAZO PARA ADEQUAÇÃO
A área não é isolada (perímetro de segurança)	Art. 5.16.8 da NBR 12217/1994	Fotos 87 e 88	Em até 180 dias
A área não é sinalizada (identificando a finalidade)	Art. 2º da Lei Federal 11.445/07	Fotos 87 à 91	Em até 180 dias
Existência de vazamentos aparentes	Art. 2º, XI da Lei Federal 11.445/07	Fotos 89 e 90	Em até 180 dias
Aberturas de inspeção não estão adequadamente fechadas	Art 5.13 da NBR 12217/1994	Fotos 89 e 91	Imediato
Reservatório sem tampas de inspeção em boas condições	Art. 5.13 da NBR 12217/1994	Fotos 89 e 91	Imediato
Instalação hidráulica não é adequada e não está em boas condições	NBR 12217/1994	Fotos 88 e 91	Imediato
Não há medidor de nível. Não é feito acompanhamento e anotação	Art. 5.15.1 da NBR 12217/1994	Não identificado	Imediato
Reservatório não está em boas condições	NBR 12217/1994	Fotos 87 à 91	Em até 180 dias

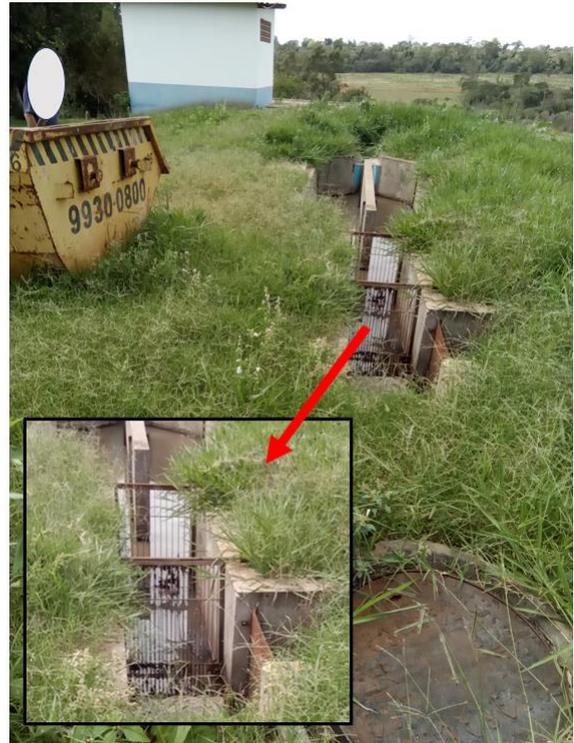
Foto 137 - Calha Parshall

Há sinais de vazamento na estação	Art. 2º, XI da Lei Federal 11.445/07	Fotos 133 e 134	Imediato
Sem registros das manutenções realizadas no quadro e demais itens pertencentes a parte elétrica	NBR 5419/2001 e NBR 5410/1997	Não identificado	Imediato
Sem diagrama unifilar atualizado no quadro com especificações do sistema de aterramento	Art. 10.2.3 da NR10 e art. 6.4 da NBR 5419/2001	Não identificado	Em até 180 dias
Sem registros de manutenções na casa de comando	NBR 15.575/2021	Não identificado	Em até 180 dias
Inexistência de Relatório Operacional	Item 3.1.3 do Manual de Fiscalização ORCIPAR	Não identificado	Em até 180 dias
Ausência de manutenção, limpeza, conservação e segurança	Normas e procedimentos técnicos pertinentes	Foto 137	Imediato

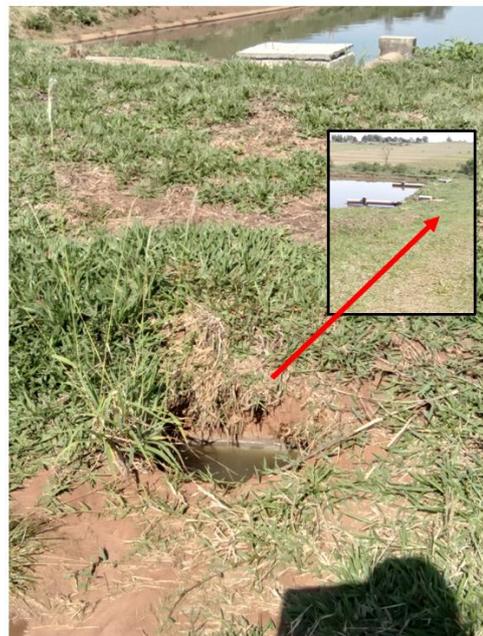
Foto 151 - Esgoto aberto

Existência de vazamentos aparentes	Art. 2º, XI da Lei Federal 11.445/07	Foto 151	Imediato
Ausência de manutenção, limpeza, conservação e limpeza	Normas e procedimentos técnicos pertinentes	Foto 139	Imediato
GRADEAMENTO	REFERÊNCIA LEGAL	REGISTRO	PRAZO PARA ADEQUAÇÃO
O gradeamento não se encontra em boas condições	Art. 6.1.1 da NBR 12209/1992 e art. 5.3 da NBR 12208/1992	Fotos 139 e 152	Em até 180 dias
CAIXA DE AREIA	REFERÊNCIA LEGAL	REGISTRO	PRAZO PARA ADEQUAÇÃO
A caixa de areia não se encontra em boas condições	NBR 12209/1992	Foto 152	Em até 180 dias
Não é executado regularmente a limpeza da caixa de areia	NBR 12209/1992	Não identificado	Imediato
MEDIDOR DE VAZÃO	REFERÊNCIA LEGAL	REGISTRO	PRAZO PARA ADEQUAÇÃO
O medidor não se encontra em boas condições	NBR 12209/1992	Fotos 139 e 140	Em até 180 dias
Inexistência de medidor de vazão na saída	NBR 12209/1992	Não identificado	Em até 180 dias
Sem controle das vazões medidas (frequência)	NBR 12209/1992	Não identificado	Imediato
