RELATÓRIO TÉCNICO DE FISCALIZAÇÃO

Nº 30/2023

Serviço Municipal de Água e Esgoto
Secretaria Municipal De Saneamento De Colorado- PR

MARINGÁ - PR
DEZEMBRO/2023

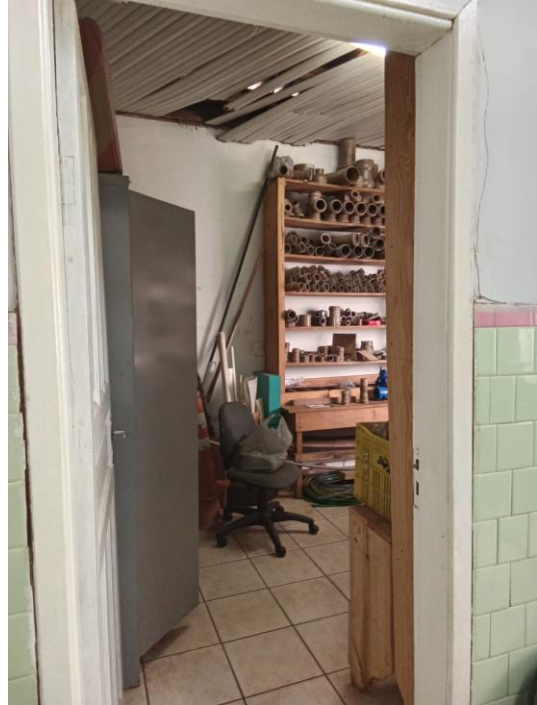
Foto 09 – Almoarifado/depósito

Más condições das instalações das agências do prestador (espaço, instalações, informações)	Art. 5º, caput, X da Lei Federal nº 13.460/2017	Fotos 01, 08 e 09 (sem mural com informações ou no site da prefeitura)	Em até 180 dias
PRESTAÇÃO DE SERVIÇOS	REFERÊNCIA LEGAL	REGISTRO	PRAZO PARA ADEQUAÇÃO
Inexistência de normas específicas para cada procedimento	Art. 6º, caput, VI da Lei Federal nº 13.460/2017	Não identificado	Em até 180 dias
QUANTO AO ATENDIMENTO AOS USUÁRIOS	REFERÊNCIA LEGAL	REGISTRO	PRAZO PARA ADEQUAÇÃO
Sem informação quanto ao prazo para atendimento de cada solicitação	Art. 6º, caput, VI da Lei Federal nº 13.460/2017	Foto 07	Imediato
FATURAMENTO E PRESTAÇÃO DE SERVIÇOS AOS USUÁRIOS	REFERÊNCIA LEGAL	REGISTRO	PRAZO PARA ADEQUAÇÃO
Inexistência de procedimentos regulamentados em caso de indisponibilidade de leitura	Conforme regulamento aplicável ao prestador	Não identificado	Imediato
A execução de leitura não é eficiente	Conforme regulamento aplicável ao prestador	Não identificado	Imediato

- Na área de atendimento ao público, deve haver sinalização indicando a disponibilidade de atendimento preferencial;
- Ao emitir a ordem de serviço, é essencial informar ao usuário o prazo previsto para a conclusão do serviço correspondente;
- Não identificado PSA (Plano de Segurança da Água).
- Não foi identificada a publicação do telefone da ouvidoria do CISPAR na fatura no usuário identificando o mesmo como entidade reguladora.
- Não foi identificada Carta de Serviço dos Usuários conforme instrui as Leis Federais 13460/2017 e 14129/2021.
- Recomenda-se ficha para controle de estoque e local para almoxarifado (Fotos 9, 10 e 11).

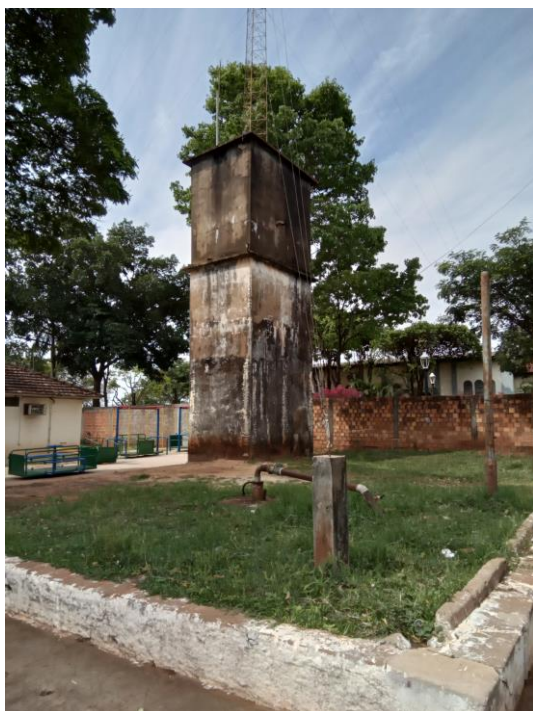
Foto 13 – Acesso ao Poço

NÃO CONFORMIDADES	REFERÊNCIA LEGAL	REGISTRO	PRAZO PARA ADEQUAÇÃO
A área não está devidamente cercada	Art. 2º, XI da Lei Federal 11.445/07	Foto 13	Em até 180 dias

As instalações não estão em bom estado de conservação	NBR 5674/1999	Foto 13 e 14	Em até 180 dias
Ausência de identificação da área (conforme outorga IAT)	Art. 2º, XI da Lei Federal 11.445/07	Foto 13 e 14	Imediato
Ausência de tomada de água para coleta de água bruta	Art. 4.2 da NBR 12.212/1992	Foto 14	Imediato
Ausência de monitoramento dos parâmetros de qualidade de água	Portaria GM/SM 5/2017 alterada pela GM/SM 888/2021	Não apresentado - Anexo 02	Imediato
Ausência de macromedidor	Art 4.2 da NBR da NBR 12.212/1992	Foto 14	Em até 240 dias
Inexistência de Relatório Operacional	Item 3.1.3 Manual de Fiscalização ORCIPAR	Não apresentado	Em até 180 dias
Ausência de medição de nível	Art 4.2 da NBR da NBR 12.212/1992	Não identificado	Em até 180 dias
A espessura da laje de proteção é inferior a 15 cm	NBR 12.244/2006	Foto 14	Em até 180 dias
Não é realizada limpeza periódica do poço	NBR 12.212/1992	Laudos não apresentados	Imediato

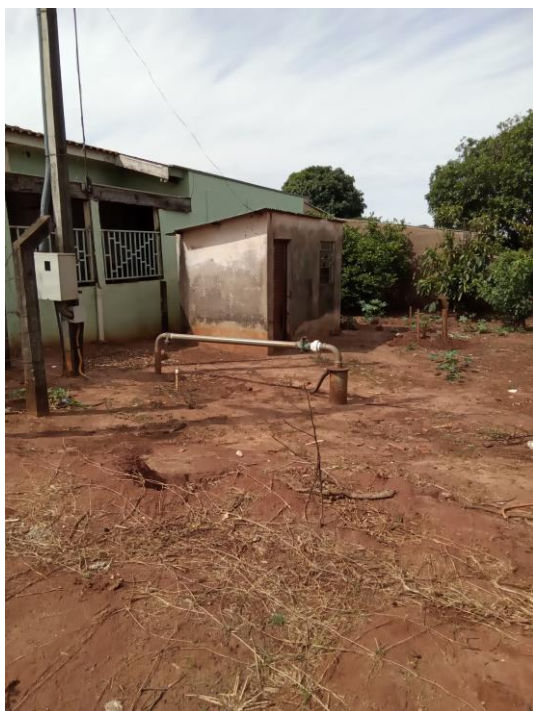
Foto 15 – Acesso ao Poço

NÃO CONFORMIDADES	REFERÊNCIA LEGAL	REGISTRO	PRAZO PARA ADEQUAÇÃO
A área não está devidamente cercada	Art. 2º, XI da Lei Federal 11.445/07	Foto 15	Em até 180 dias
As instalações não estão em bom estado de conservação	NBR 5674/1999	Foto 15 e 16	Em até 180 dias
Ausência de extintor	Art. 10.9 da NR 10, art 23.1 da NR 23 e Art 5.2.1.1 da NPT 021/2014 do Corpo de Bombeiros do Paraná	Foto 18	Imediato
Ausência de identificação da área (conforme outorga IAT)	Art. 2º, XI da Lei Federal 11.445/07	Foto 16	Imediato

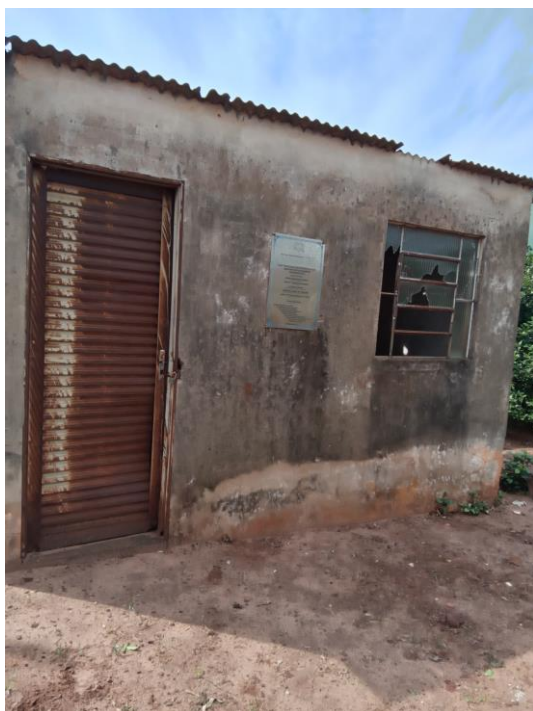
Foto 17 – Casa de comando

- Durante a fiscalização, apenas a casa de comando pôde ser observada, revelando condições inadequadas que exigem reformas, como mostra as Fotos 17 e 18.

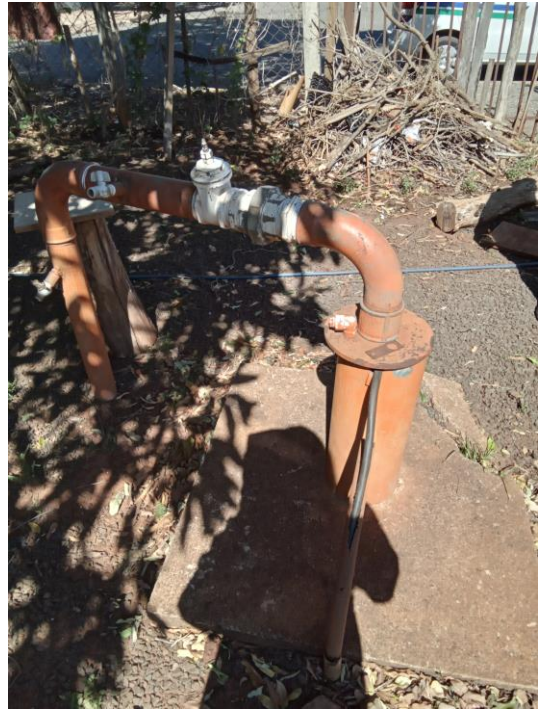
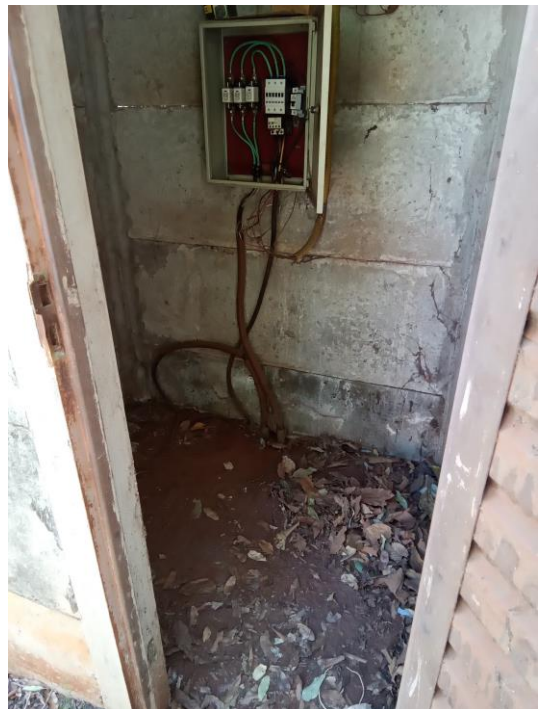
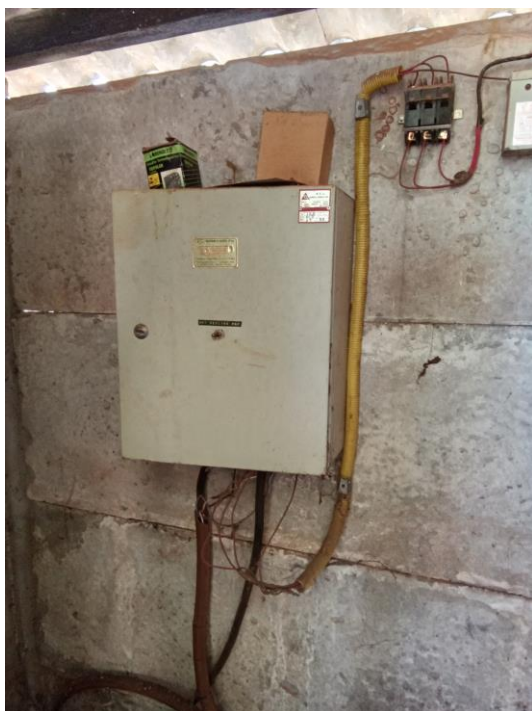
NÃO CONFORMIDADES	REFERÊNCIA LEGAL	REGISTRO	PRAZO PARA ADEQUAÇÃO
As instalações não estão em bom estado de conservação	NBR 5674/1999	Fotos 28 a 32	Em até 180 dias
Ausência de extintor	Art. 10.9 da NR 10, art 23.1 da NR 23 e Art 5.2.1.1 da NPT 021/2014 do Corpo de Bombeiros do Paraná	Não identificado	Imediato
Ausência de identificação da área (conforme outorga IAT)	Art. 2º, XI da Lei Federal 11.445/07	Foto 29	Imediato
Ausência de monitoramento dos parâmetros de qualidade de água	Portaria GM/SM 5/2017 alterada pela GM/SM 888/2021	Não apresentado - Anexo 02	Imediato
Ausência de macromedidor	Art 4.2 da NBR da NBR 12.212/1992	Foto 29	Em até 240 dias
As instalações elétricas não estão em bom estado de conservação	NBR 5410/1997 e NBR 5410/1997	Foto 33	Em até 180 dias
Inexistência de registros das manutenções realizadas no quadro e demais itens pertencentes a parte elétrica	NBR 5419/2001 e NBR 5410/1997	Não apresentado	Imediato

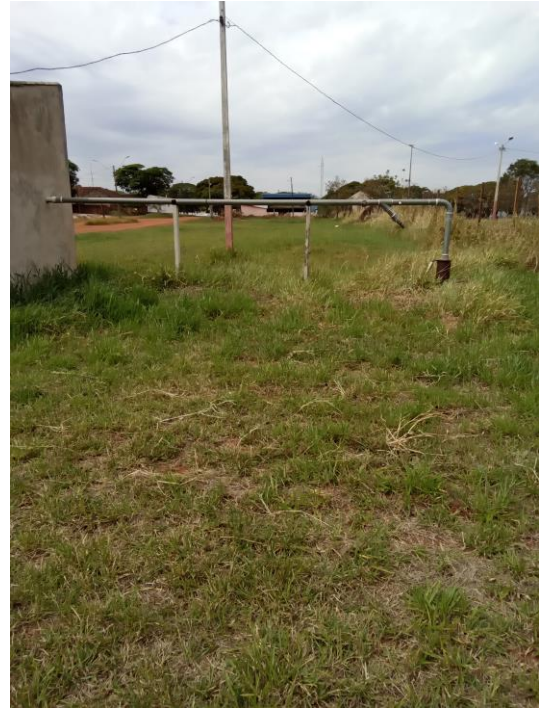
Foto 54 – Poço Faculdade

NÃO CONFORMIDADES	REFERÊNCIA LEGAL	REGISTRO	PRAZO PARA ADEQUAÇÃO
A área não está devidamente cercada	Art. 2º, XI da Lei Federal 11.445/07	Foto 53 e 54	Em até 180 dias
Ausência de extintor	Art. 10.9 da NR 10, art 23.1 da NR 23 e Art 5.2.1.1 da NPT 021/2014 do Corpo de Bombeiros do Paraná	Não identificado	Imediato
Ausência de identificação da área (conforme outorga IAT)	Art. 2º, XI da Lei Federal 11.445/07	Foto 53, 54 e 55	Imediato
Ausência de monitoramento dos parâmetros de qualidade de água	Portaria GM/SM 5/2017 alterada pela GM/SM 888/2021	Não apresentado - Anexo 02	Imediato
Ausência de macromedidor	Art 4.2 da NBR da NBR 12.212/1992	Foto 55	Em até 240 dias
As instalações elétricas não são adequadas	NBR 5410/1997 e NBR 5410/1997	Foto 56 – fiação solta e disjuntores em local inadequado	Em até 180 dias
Inexistência de registros das manutenções realizadas no quadro e demais itens pertencentes a parte elétrica	NBR 5419/2001 e NBR 5410/1997	Não apresentados	Imediato
