Relatório de Fiscalização 030/2024

RELATÓRIO TÉCNICO DE FISCALIZAÇÃO DO ESGOTAMENTO SANITÁRIO E ABASTECIMENTO DE ÁGUA DO MUNICÍPIO DE FLÓRIDA

SERVIÇO MUNICIPAL DE ÁGUA E ESGOTO

Maringá, 04 de outubro de 2024

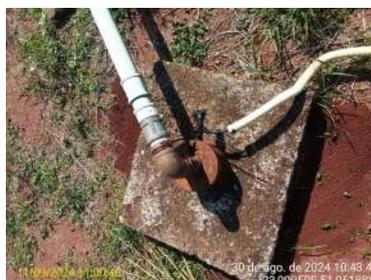
Foto 2

[1.3.16] A casa de comando/quadro de comando está dentro das normas de limpeza e segurança	Não Conforme
[1.3.17] A unidade possui Relatório Operacional	Não Conforme
[1.3.18] A medição de nível da captação é realizada	Não Conforme
[1.3.20] O poço possui tampa de proteção	N/A
[1.3.21] O tubo de revestimento do poço está distante 50 cm da superfície	Não Conforme

- As outorgas não estão dentro da validade, mas nos foi apresentado os protocolos;
- As estruturas das casas de comando dos poços estão precárias, com ferragens expostas, é necessária uma reforma nas casas de comando, e a colocação de telas nas aberturas para evitar a entrada de pequenos animais;

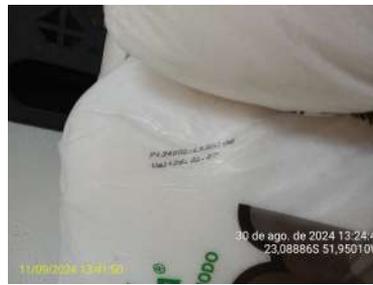
Foto 2

[6.2.6] Produtos químicos estão dentro do prazo de validade

Conforme

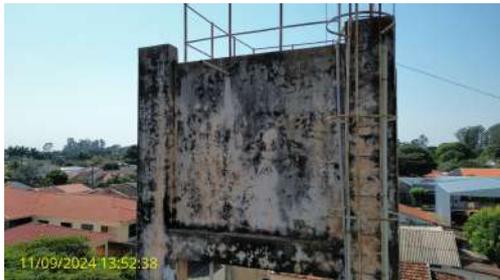
Foto 1

[7.5.2] A área está sinalizada (identificando a finalidade)	Não Conforme
[7.5.3] Inexistência de vazamentos aparentes	Conforme

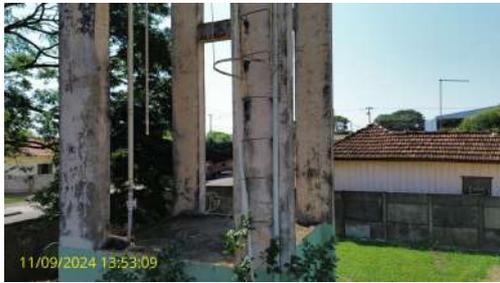
Foto 1

[7.5.4] O reservatório possui guarda-corpos e escadas em situação adequada	Não Conforme
---	--------------

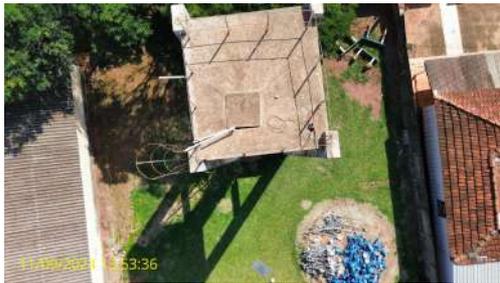
Foto 1

[7.5.6] Aberturas de inspeção estão adequadamente fechadas **Conforme**

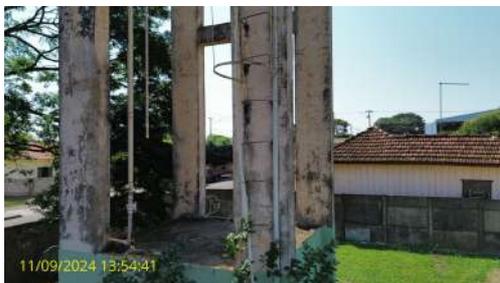
Foto 1

[7.5.11] Instalação hidráulica é adequada e está em boas condições **Conforme**

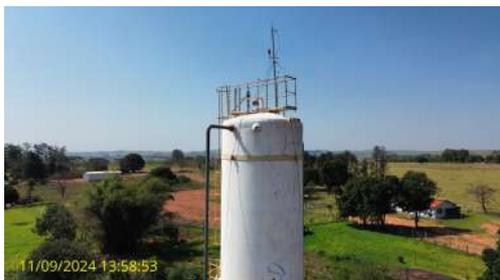
Foto 1

[7.5.3] Inexistência de vazamentos aparentes Conforme

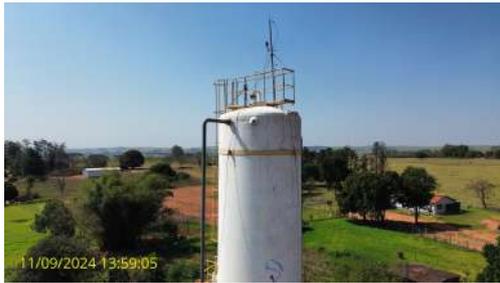
Foto 1

[7.5.4] O reservatório possui guarda-corpos e escadas em situação adequada

Conforme

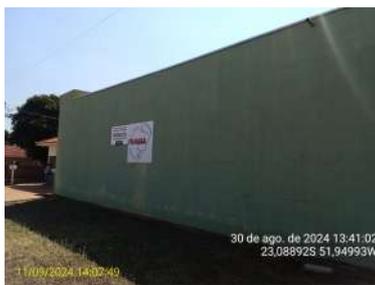
Foto 1

[7.5.2] A área está sinalizada (identificando a finalidade) Conforme

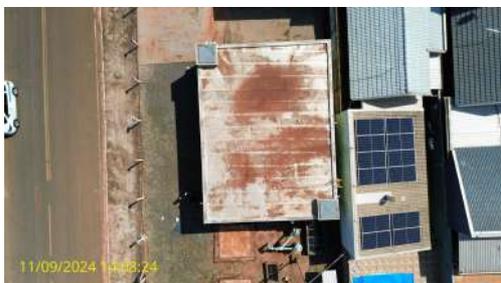
Foto 1

[7.5.6] Aberturas de inspeção estão adequadamente fechadas Conforme

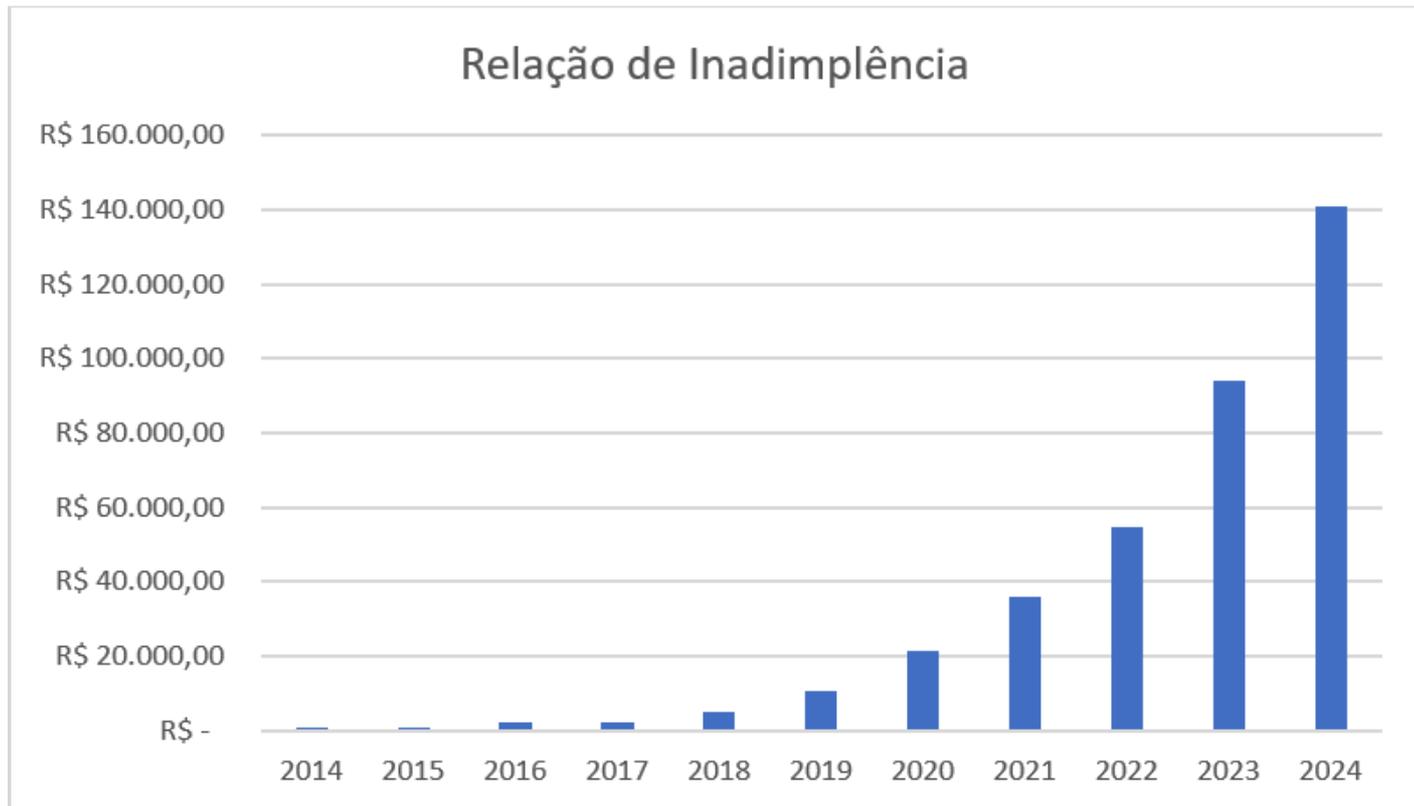
É necessária uma organização administrativa e operacional eficiente. A inadimplência se refere, em linhas gerais, à dificuldade do prestador em arrecadar os valores faturados advindos da prestação do serviço. Ao analisar o gráfico abaixo (Figura 01, Relação de inadimplência dos últimos 10 anos da Divisão de Água e Esgoto de Flórida - PR), observa-se uma tendência de aumento da inadimplência até o ano de 2024, somando um valor total de R\$ 368.431,85.

Figura 01 - Relação de Inadimplência dos últimos 10 anos do Município de Flórida - PR

Portanto, é importante monitorar a gestão fiscal e a forma de cobrança dos valores em aberto, é necessário que o município realize cortes de forma efetiva, considerando que a situação impacta diretamente na situação econômico-financeira do prestador.
