**Relatório de Fiscalização 030/2025**

**Relatório de Fiscalização de Japurá**
**RELATÓRIO TÉCNICO DE FISCALIZAÇÃO DO ESGOTAMENTO SANITÁRIO E ABASTECIMENTO DE ÁGUA  
DO MUNICÍPIO DE JAPURÁ**

SERVIÇO MUNICIPAL DE ÁGUA E ESGOTO

Para tanto, nos dias 23 e 24 de Abril de 2025, realizou-se fiscalização direta no município de **Japurá-PR** onde o principal objetivo foi verificar a conformidade dos Sistemas de Abastecimento de Água e Sistema de Esgoto Sanitário quanto a normas e legislações pertinentes.

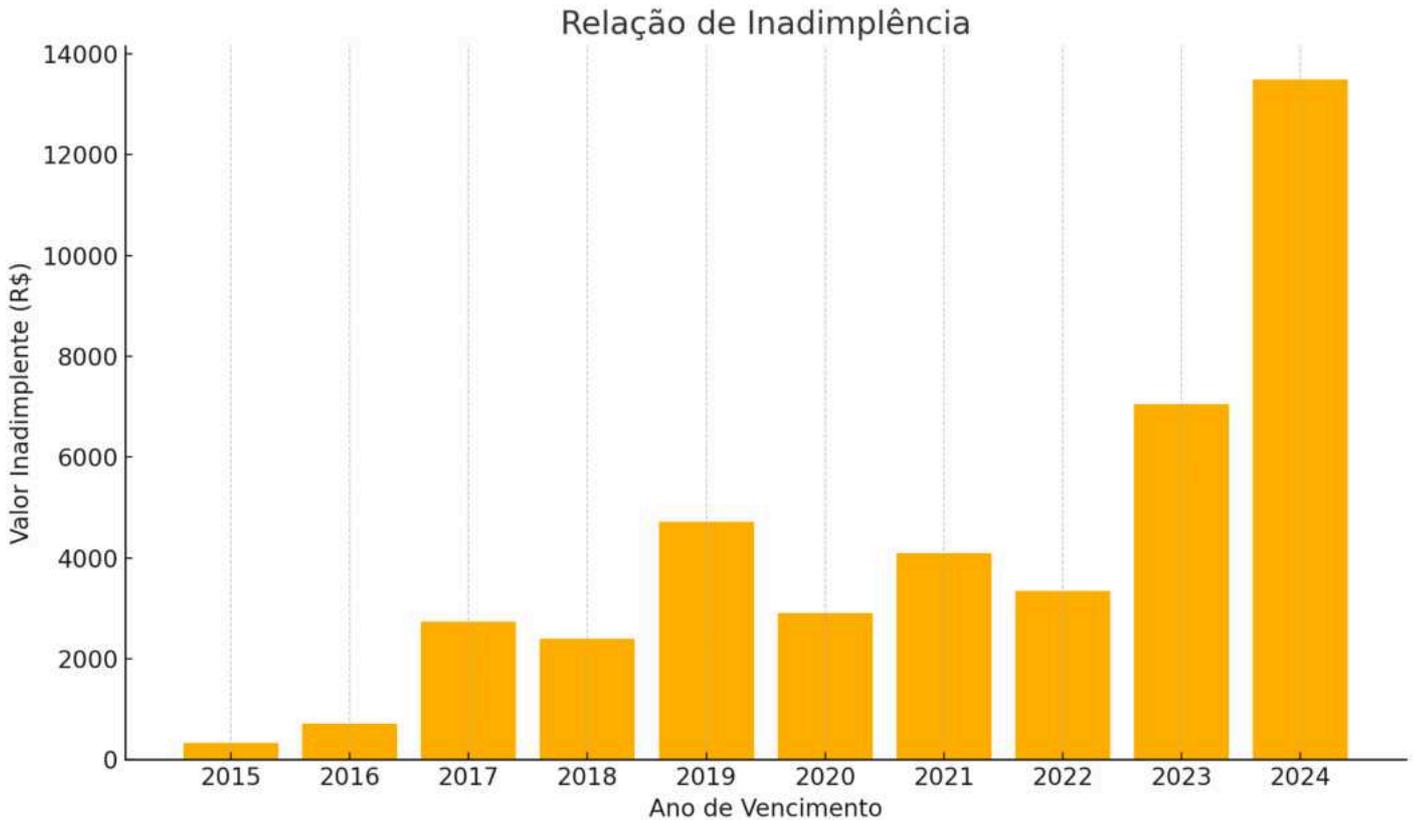
**Figura 01** – Relação de inadimplência dos últimos 10 anos do SAMAE de Japurá

Portanto, é importante monitorar a gestão fiscal e a forma de cobrança dos valores em aberto, considerando que a situação impacta diretamente na situação econômico-financeira do prestador.
