**Relatório de Fiscalização 038/2024**

**Relatório de Fiscalização Pitangueiras****RELATÓRIO TÉCNICO DE FISCALIZAÇÃO DO SISTEMA DE ABASTECIMENTO DE ÁGUA DO MUNICÍPIO DE PITANGUEIRAS/PR**

SAAE - Pitangueiras/PR

Para tanto, no dia 13 de setembro de 2024, realizou-se fiscalização direta no município de Pitangueiras-Pr, onde o principal objetivo foi verificar a conformidade dos Sistemas de Abastecimento de Água quanto a normas e legislações pertinentes.

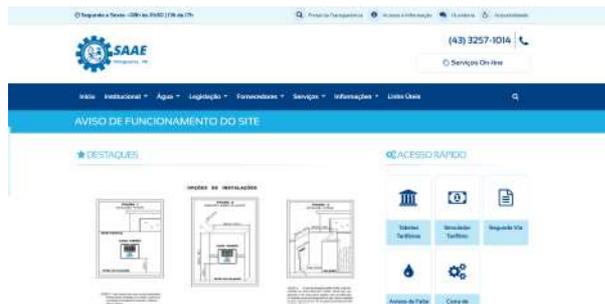
Foto 1

**[1.2.1.1] Há plataforma de atendimento**

Conforme

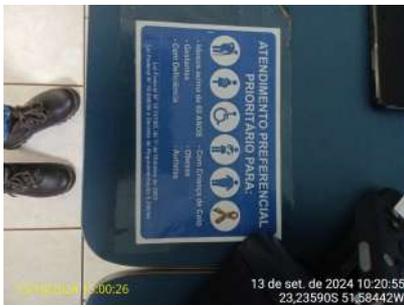
Foto 1

**[2.6.22] Dispõe de atendimento preferencial**

Conforme

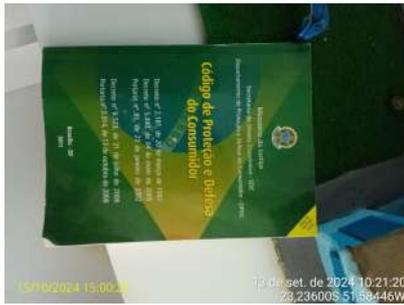
Foto 1

**[2.6.43] O Código de Defesa do Consumidor dos serviços é disponibilizado no atendimento ao usuário**

Conforme

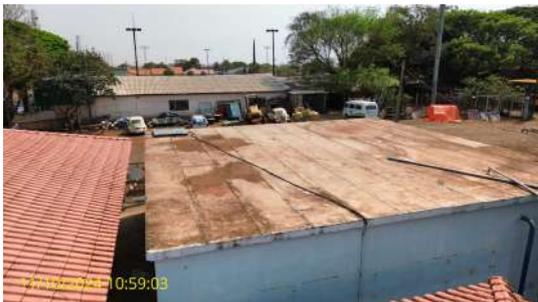
Foto 1

Não há guarda corpo nas áreas de visitação.

- Realizar a manutenção da pintura do reservatório e controle do vazamento encontrado;
- Instalar guarda-corpo nas áreas de visitação na parte superior do reservatório;
- Identificar o reservatório sinalizando seu uso para abastecimento público e sua capacidade de reservação;
- Instalar macromedidor de água na saída do reservatório;
