Relatório de Fiscalização 046/2024

RELATÓRIO TÉCNICO DE FISCALIZAÇÃO DO ESGOTAMENTO SANITÁRIO E ABASTECIMENTO DE ÁGUA DO MUNICÍPIO DE RIBEIRÃO CLARO

(SAAE) - Ribeirão Claro-Pr

Maringá, **dezembro de 2024**

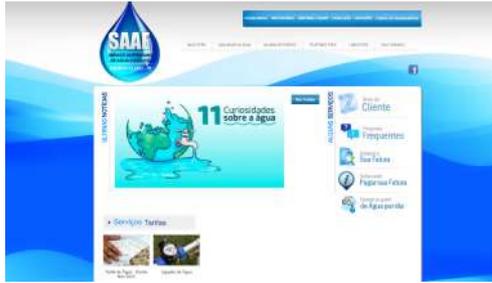
Fotos de [1.2.1.1]

[1.1.15] Possui Carta de Serviços aos Usuários	Conforme
[1.1.16] A Carta de Serviços aos Usuários é devidamente divulgada	Conforme
[1.1.17] Foi executada a aplicação do percentual de reajuste/revisão tarifária no município aprovado pelo Conselho de Regulação	Conforme
[1.1.18] Inscrição no CTF/APP, Cadastro Técnico Federal de Atividades Potencialmente Poluidoras (IBAMA)	Conforme
[1.1.19] A Licença de Declaração da Carga Poluidora para a ETE (IAT) foi devidamente apresentada e encontra-se dentro da vigência estipulada	Não Conforme
[1.2.1.1] Há plataforma de atendimento	Conforme

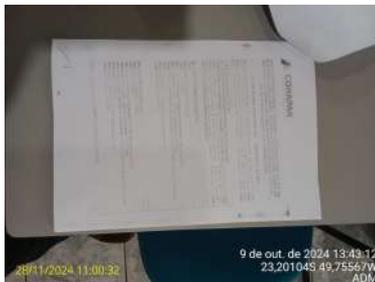
Fotos de [2.2.1]

[00] Condições gerais da fiscalização	N/A
[2.1] Existência de normas específicas para cada procedimento	Conforme
[2.2.1] Abrangência adequada do cadastro de informações (tipo de solicitação, dados de abertura e encerramento)	Conforme

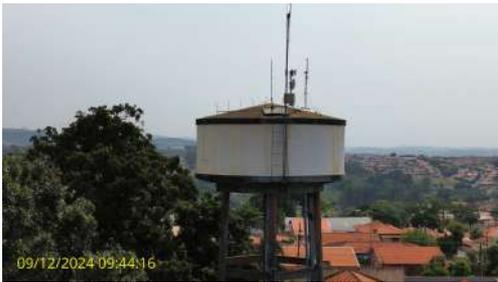
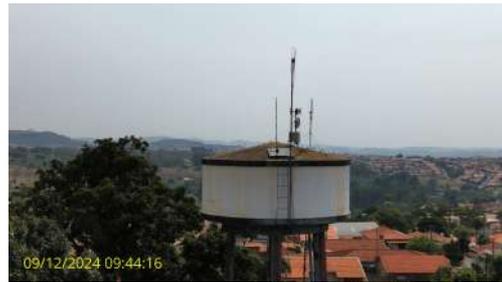
Fotos de [7.5.6]

[00] Condições gerais da fiscalização	Conforme
[7.5.1] A área é isolada (perímetro de segurança)	Conforme
[7.5.2] A área está sinalizada (identificando a finalidade)	Conforme
[7.5.3] Inexistência de vazamentos aparentes	Conforme
[7.5.4] O reservatório possui guarda-corpos e escadas em situação adequada	Não Conforme
[7.5.5] Instalações estão dentro das normas de segurança (escada/guarda corpo)	Não Conforme
[7.5.6] Aberturas de inspeção estão adequadamente fechadas	Conforme

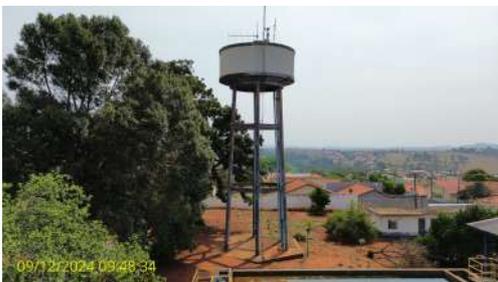
Fotos de [7.5.14]

[7.5.7] As tampas de inspeção estão em boas condições	Conforme
[7.5.8] Há telas de proteção contra entrada de insetos e pequenos animais nas tubulações de ventilação	Não Conforme
[7.5.9] Extravasador está adequado	Conforme
[7.5.10] Ventilação está adequada	Conforme
[7.5.11] Instalação hidráulica é adequada e está em boas condições	Conforme
[7.5.12] Há medidor de nível. E é feito acompanhamento e anotação	Não Conforme
[7.5.13] A limpeza e desinfecção do reservatório é feita com a frequência e maneira adequada	Não Conforme
[7.5.14] Reservatório está em boas condições de uso	Conforme

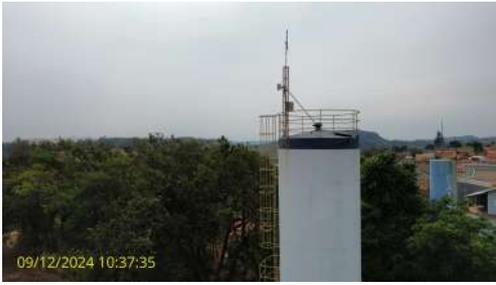
Fotos de [7.5.4]

[7.5.4] O reservatório possui guarda-corpos e escadas em situação adequada Conforme

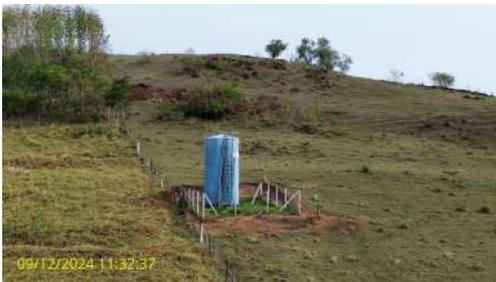
Fotos de [7.5.4]

[00] Condições gerais da fiscalização	Conforme
[7.5.1] A área é isolada (perímetro de segurança)	Conforme
[7.5.2] A área está sinalizada (identificando a finalidade)	Não Conforme
[7.5.3] Inexistência de vazamentos aparentes	Conforme
[7.5.4] O reservatório possui guarda-corpos e escadas em situação adequada	Não Conforme

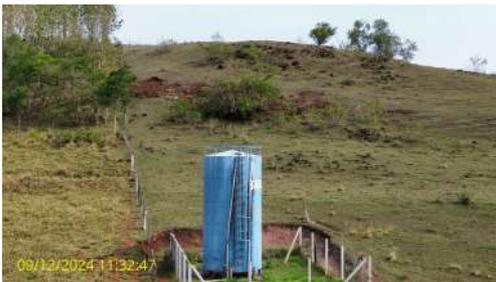
Fotos de [7.5.6]

[7.5.5] Instalações estão dentro das normas de segurança (escada/guarda corpo)	Não Conforme
[7.5.6] Aberturas de inspeção estão adequadamente fechadas	Conforme

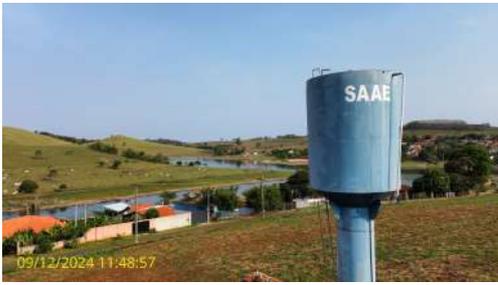
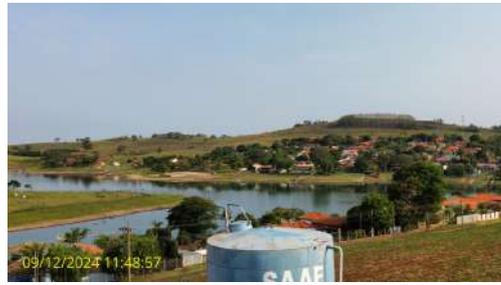
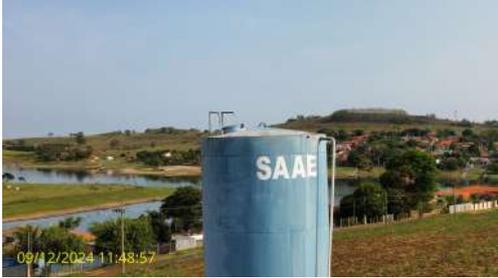
Fotos de [7.5.6]

[7.5.2] A área está sinalizada (identificando a finalidade)	Não Conforme
[7.5.3] Inexistência de vazamentos aparentes	Conforme
[7.5.4] O reservatório possui guarda-corpos e escadas em situação adequada	Não Conforme
[7.5.5] Instalações estão dentro das normas de segurança (escada/guarda corpo)	Não Conforme
[7.5.6] Aberturas de inspeção estão adequadamente fechadas	Conforme

- É necessária a pintura dos reservatórios;
- O reservatório apoiado no distrito, não se encontra em boas condições e apresenta vazamentos, é recomendado que sejam feitos reparos e a limpeza do reservatório para que ele esteja em condições de uso;
- Não foi apresentado os laudos ou fotos da limpeza dos reservatórios;
- Há reservatórios elevados sem para raios, e sem guarda corpos, ou com guarda corpos e escadas fora de normas;
- Não há relatório das medições de nível nos reservatórios;
- É recomendado o uso de telas nas tubulações e aberturas para evitar a entrada de pequenos animais;
