RELATÓRIO TÉCNICO DE FISCALIZAÇÃO DO SAMAE DE IGUARAÇU

Para tanto, no dia 27 de fevereiro de 2020, realizou-se vistoria no Sistema de Abastecimento de Água, Sistema de Esgoto e na área comercial do SAAE de Iguaçu, incluindo unidades de captações, estações elevatórias, unidades de tratamento, reservatórios e laboratório.

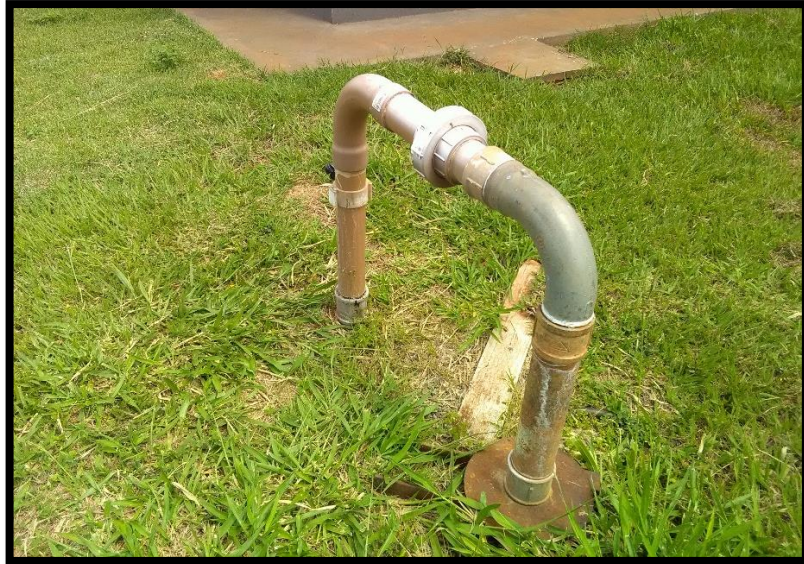
Imagem 4: Barrilete do Poço 1

– Poço 1 - ausência de laje de proteção ao redor do poço; ausência de medidor de vazão no barrilete do poço; ausência de válvula de retenção no barrilete do poço; ausência de horímetro no quadro de comando;

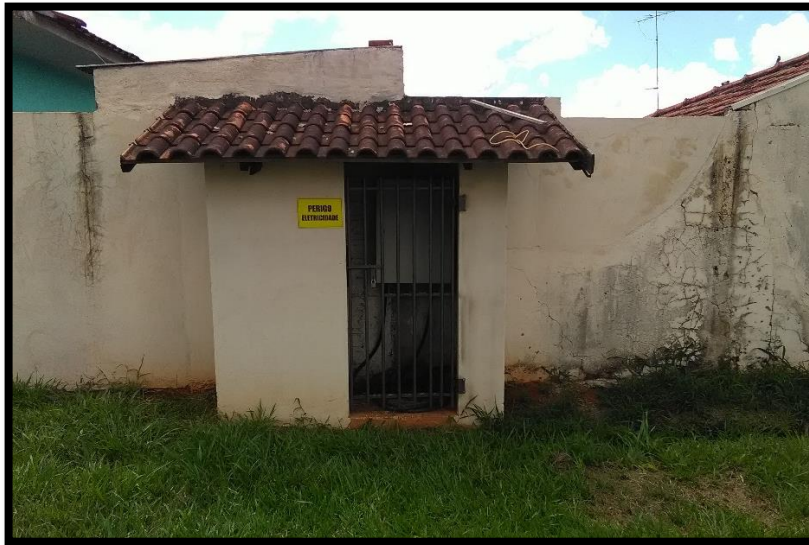
Imagem 5: Abrigo do quadro de comando do Poço 1

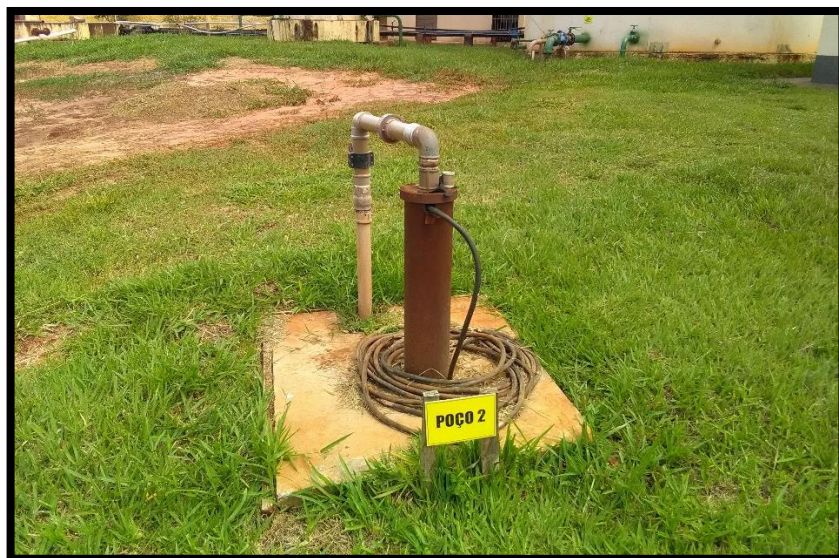
Imagem 6: Barrilete do Poço 2

– Poço 2 - ausência de medidor de vazão no barrilete do poço; ausência de horímetro no quadro de comando;

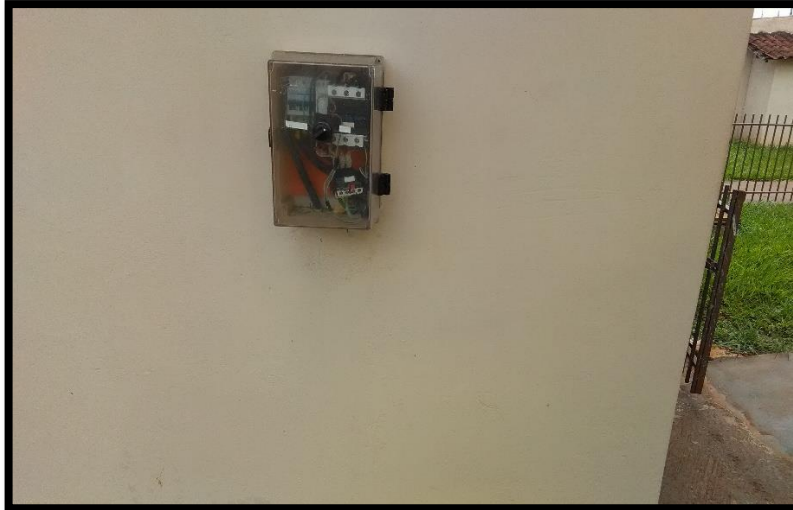
Imagem 7: Quadro de comando do Poço 2

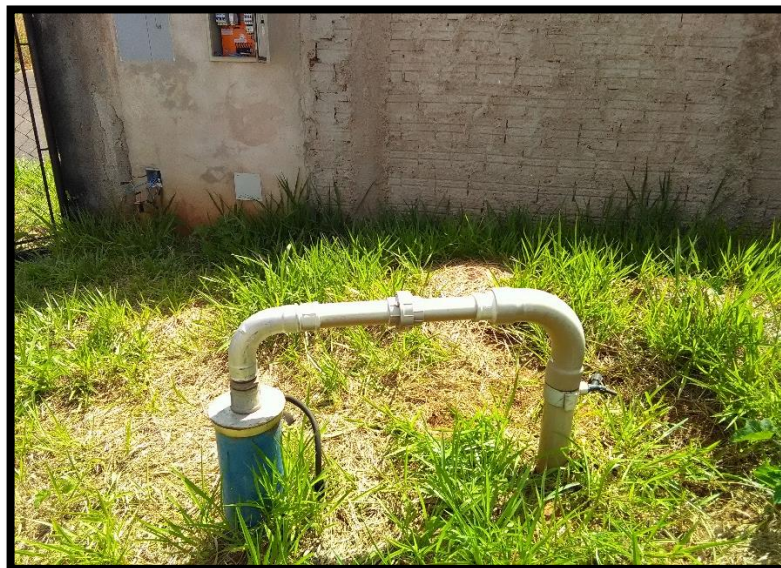
Imagem 8: Barrilete do Poço Jardim Pioneiros

– Poço Jardim Pioneiros - ausência de laje de proteção ao redor do poço; ausência de medidor de vazão no barrilete do poço; ausência de válvula de retenção no barrilete do poço; ausência de horímetro no quadro de comando;

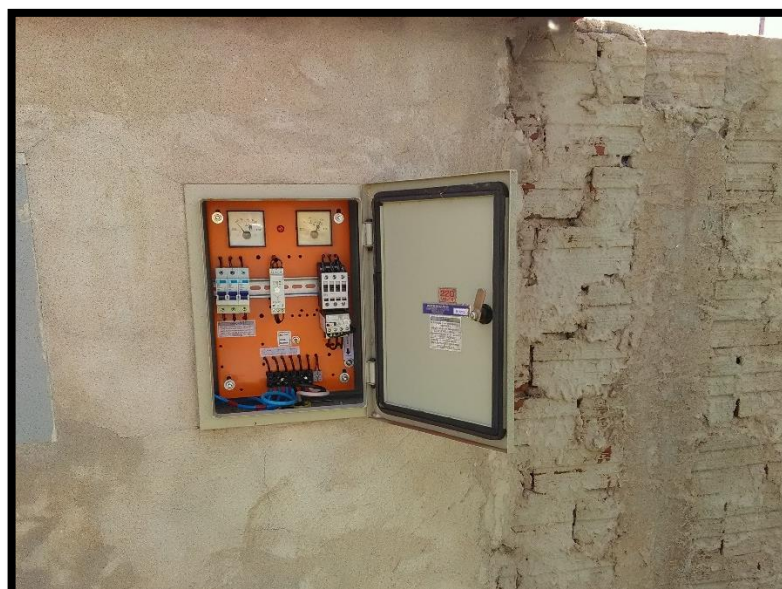
Imagem 9: Quadro de comando do Poço Jardim Pioneiros

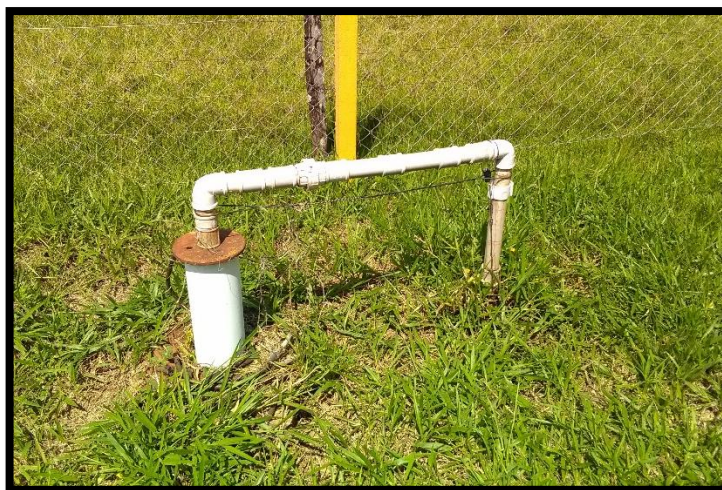
Imagem 10: Barrilete do Poço Bela Vista

– Poço Bela Vista - ausência de laje de proteção ao redor do poço; ausência de medidor de vazão no barrilete do poço; ausência de válvula de retenção no barrilete do poço; ausência de horímetro no quadro de comando;

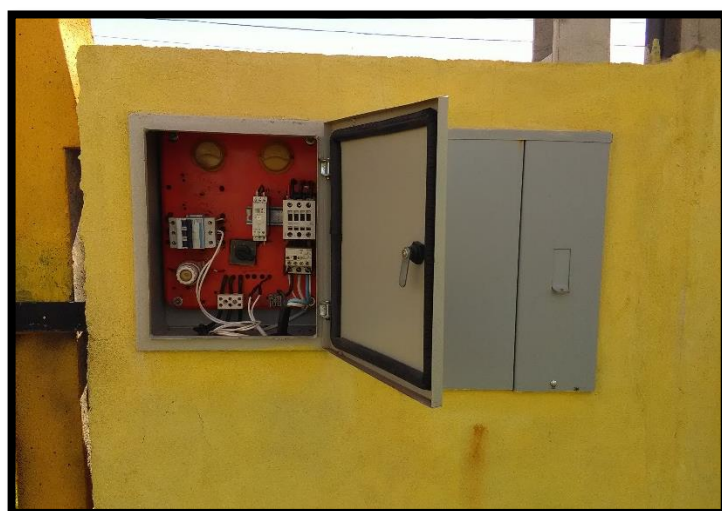
Imagem 11: Quadro de comando do Bela Vista

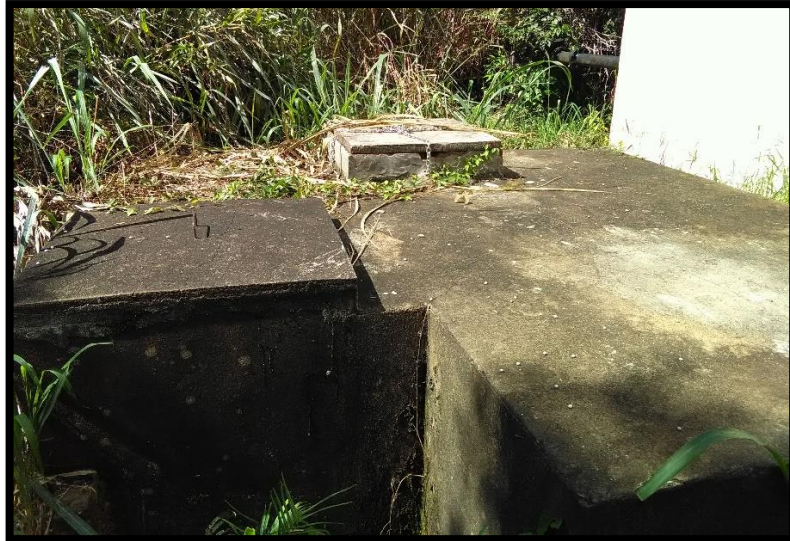
Imagem 15: Reservatório semienterrado da mina

- Reservatório Semienterrado da mina – ausência de sinalização identificadora; ausência de dispositivo indicador de nível d'água externo; excesso de vegetação no entorno do reservatório;

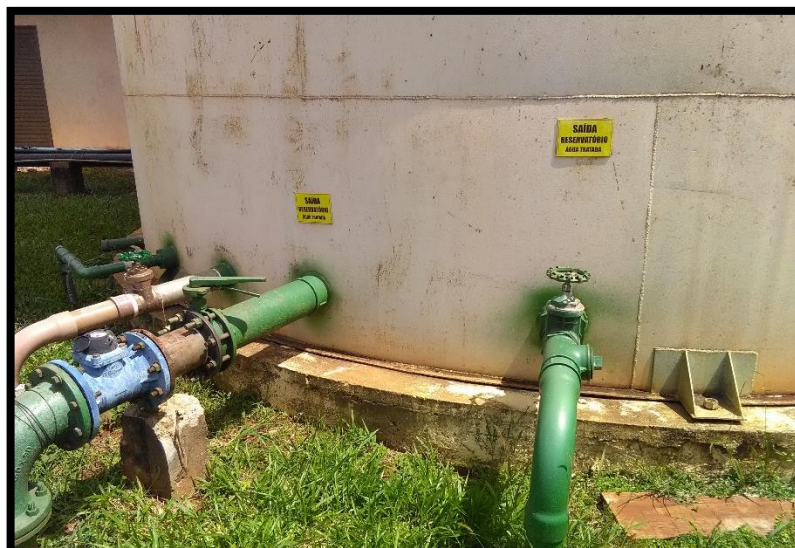
Imagem 16: Instalação hidráulica do reservatório apoiado de 400 m³

- Reservatório Apoiado de 400 m³ – abertura de inspeção aberta inadequadamente e com tubulação irregular; ausência de dispositivo indicador de nível d'água externo; cobertura excessivamente curvada e acumulando água de chuva; necessidade de manutenção da pintura;

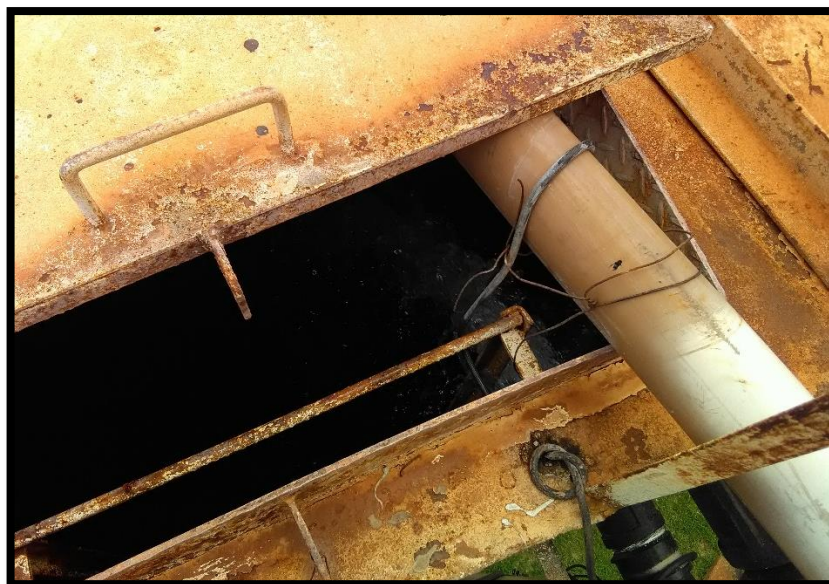
Imagem 17: Abertura de inspeção do reservatório de 400m³

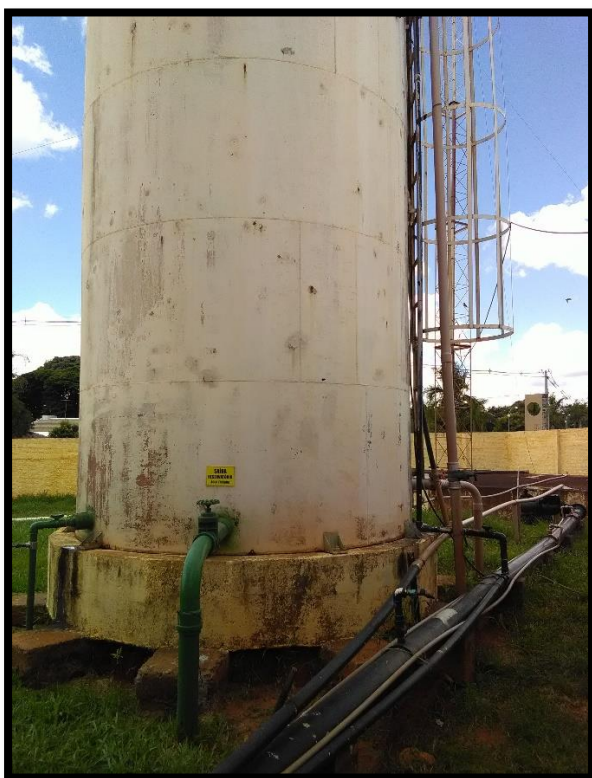
Imagem 18: reservatório de 200m³

- Reservatório Apoiado de 200 m³ – ausência de guarda corpo no topo do reservatório; ausência de dispositivo indicador de nível d'água externo; necessidade de manutenção da pintura;

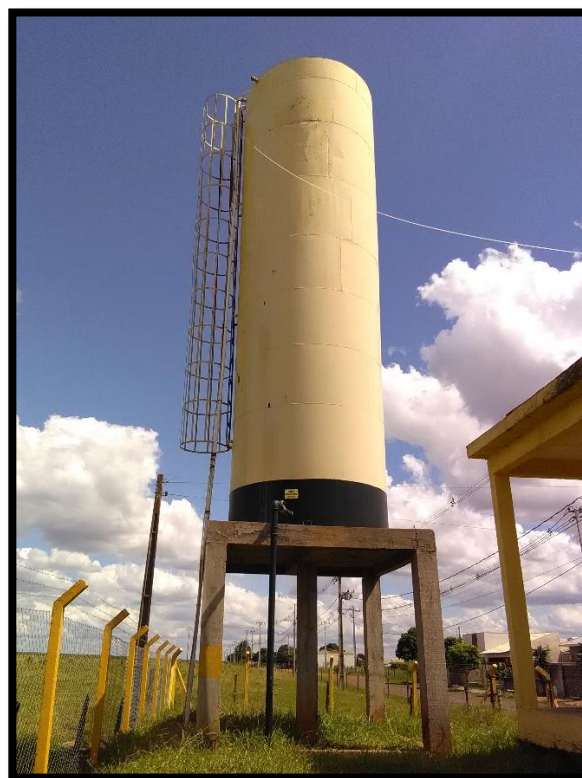
Imagem 19: reservatório elevado de 50m³ do sistema Bela Vista

- Reservatório de 50 m³ do sistema Bela vista – ausência de guarda corpo no topo do reservatório; ausência de dispositivo indicador de nível d'água externo; ausência de macromedidor de saída.

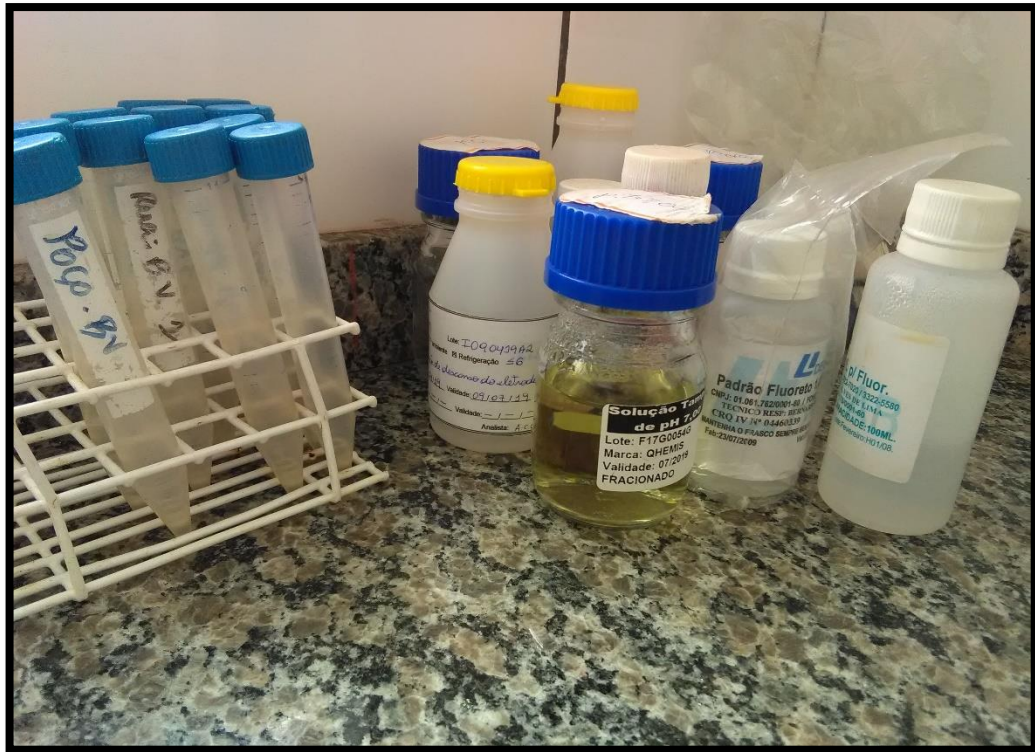
Imagem 24: Reagentes e produtos químicos

- Laboratório – Reagentes com validade vencida;
- Qualidade da água – análises periódicas dos Parâmetros Turbidez e Cor não têm sido realizadas conforme Portaria da Consolidação nº5/2017 do ministério da Saúde.
