**RELATÓRIO TÉCNICO DE FISCALIZAÇÃO DO SAMAE - SERVIÇO
AUTÔNOMO DE ÁGUA E ESGOTO - DO MUNICÍPIO DE JUSSARA**

Para tanto, no dia 06 de fevereiro de 2019, realizou-se vistoria no Sistema de Abastecimento de Água, no Sistema de Esgoto e na área comercial do SAMAE de Jussara, incluindo todas as unidades de captações, estações elevatórias e estações de tratamento.

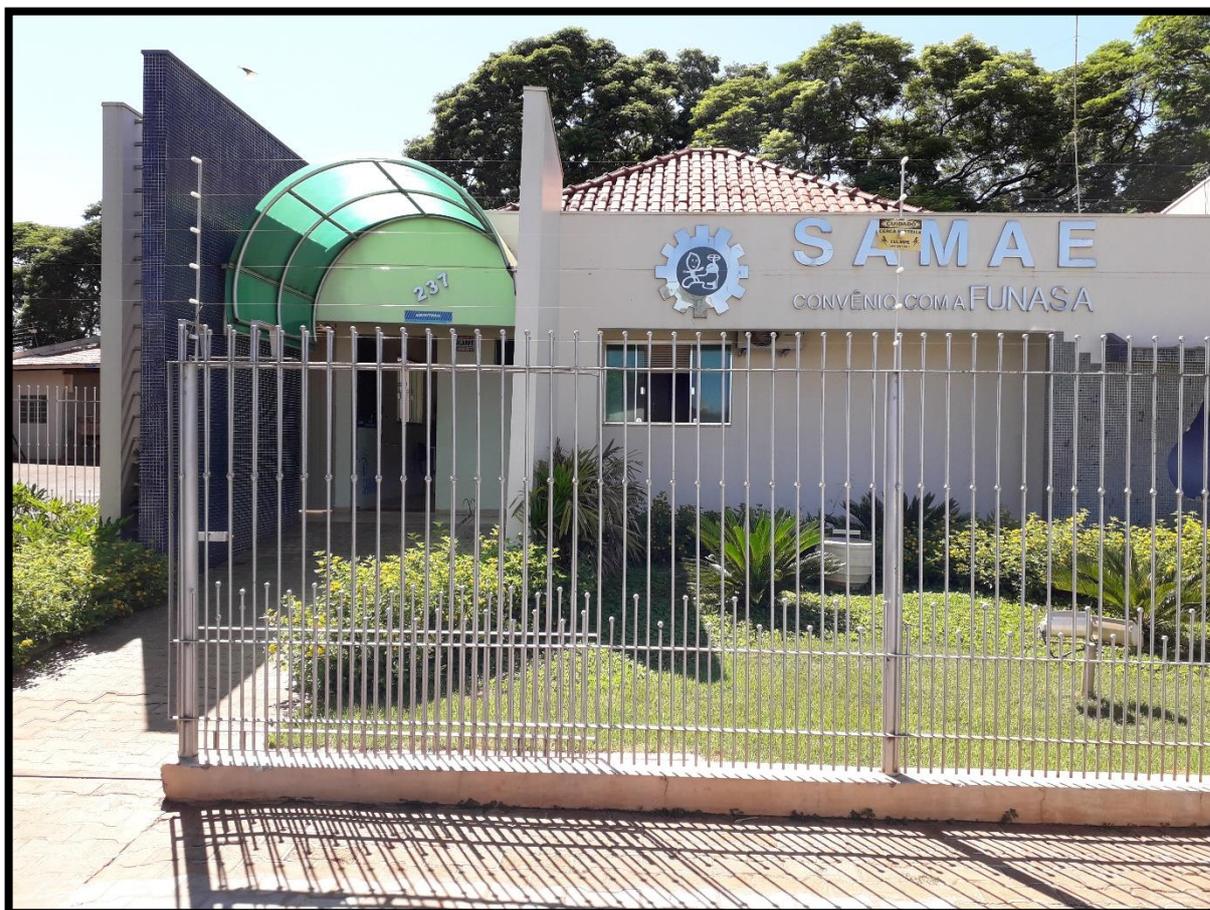
Imagem 2: SAMAE – Sede administrativa

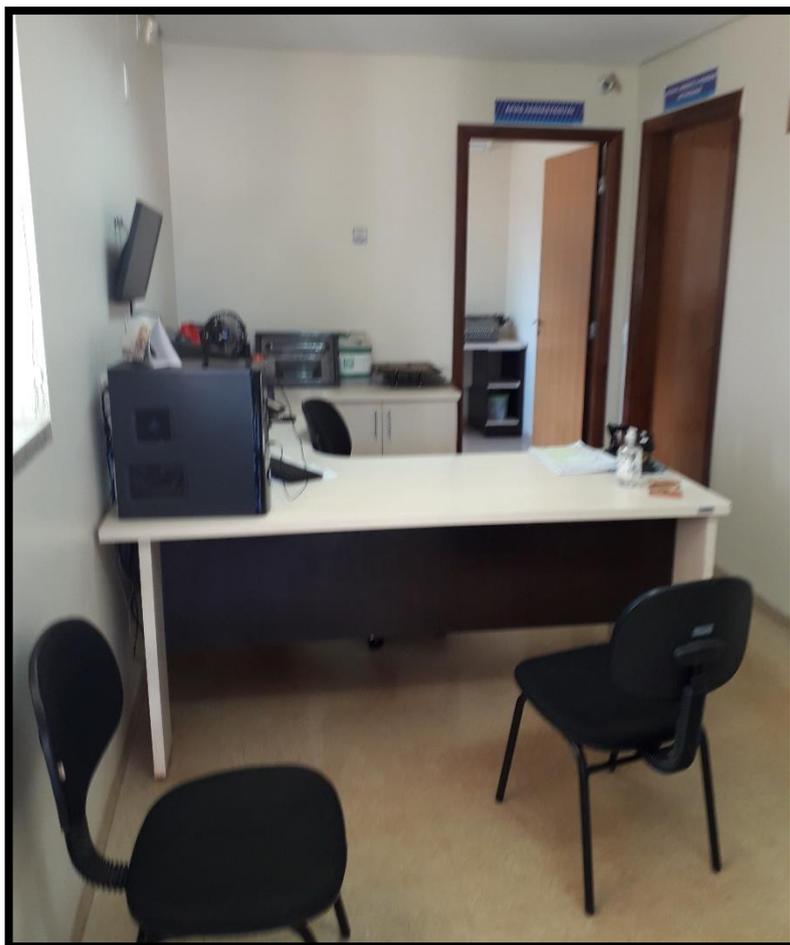
Imagem 3: SAMAE – Sala de atendimento

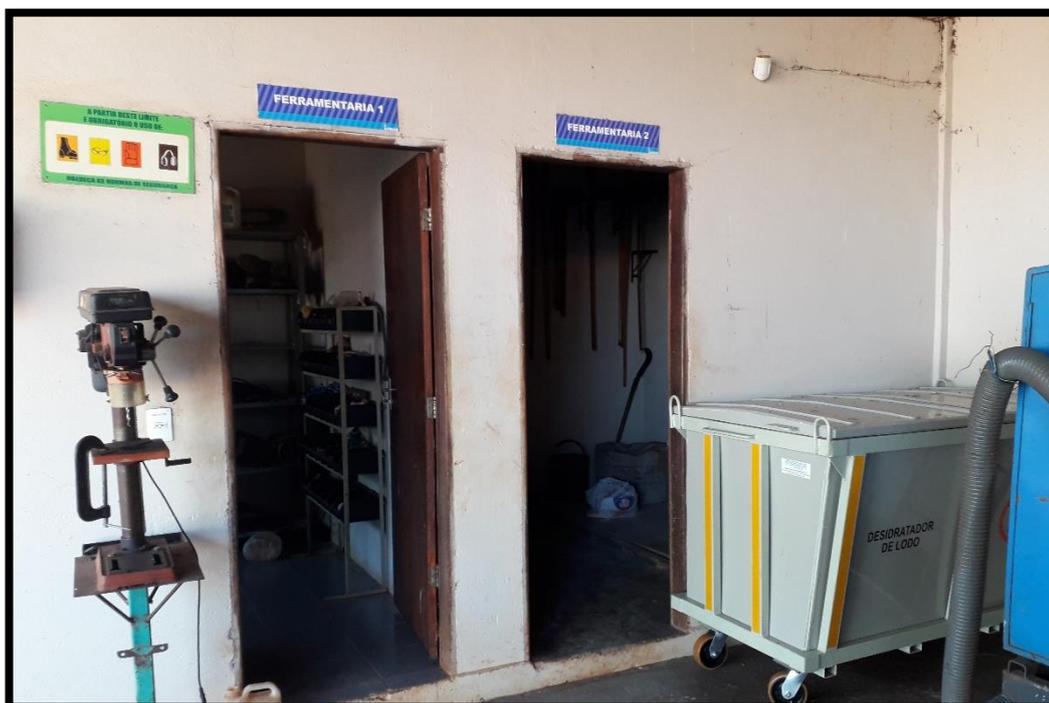
Imagem 4: SAMAE – Garagem e depósito de ferramentas

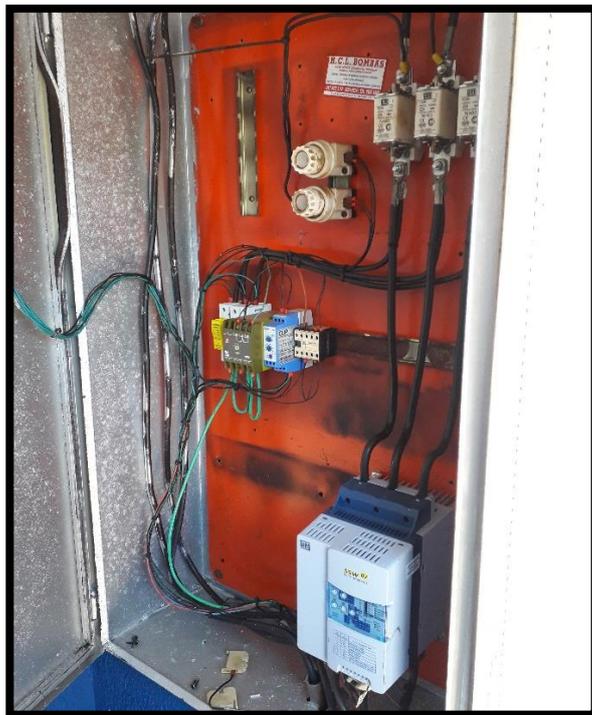
Imagem 6: Poço 3 – Quadro de comando

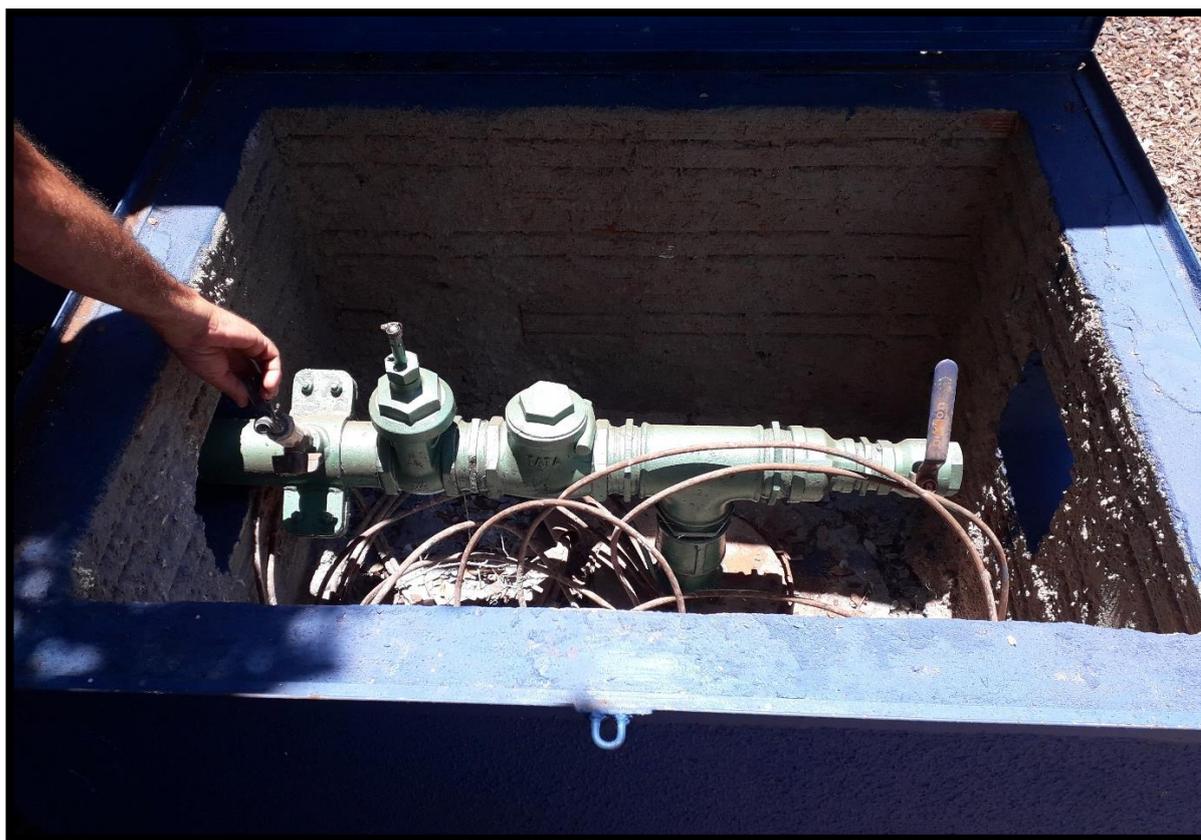
Imagem 7: Poço 03 - Instalação hidráulica protegida por caixa de alvenaria fechada

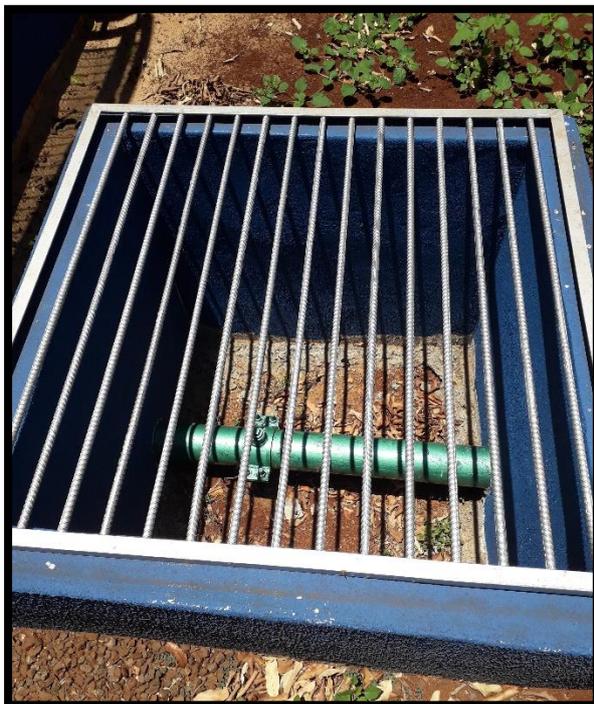
Imagem 9: Poço 01 – Caixa de Pitometria

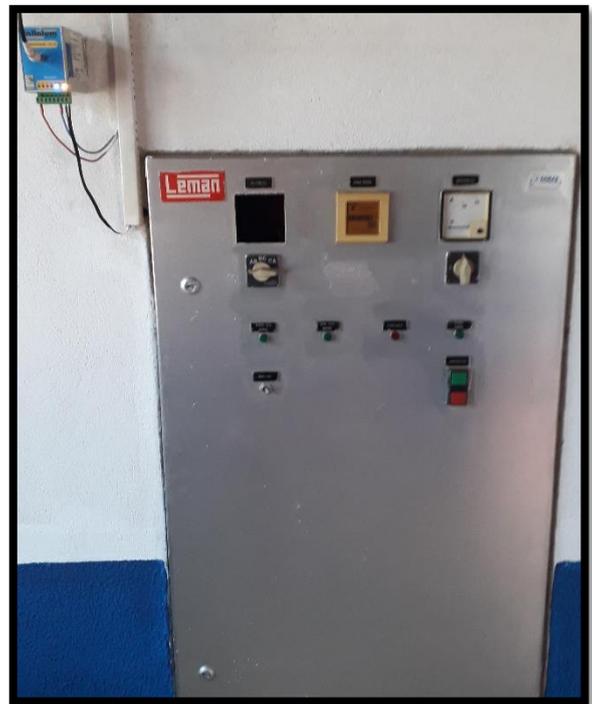
Imagem 10: Poço 01 – Quadro de comando

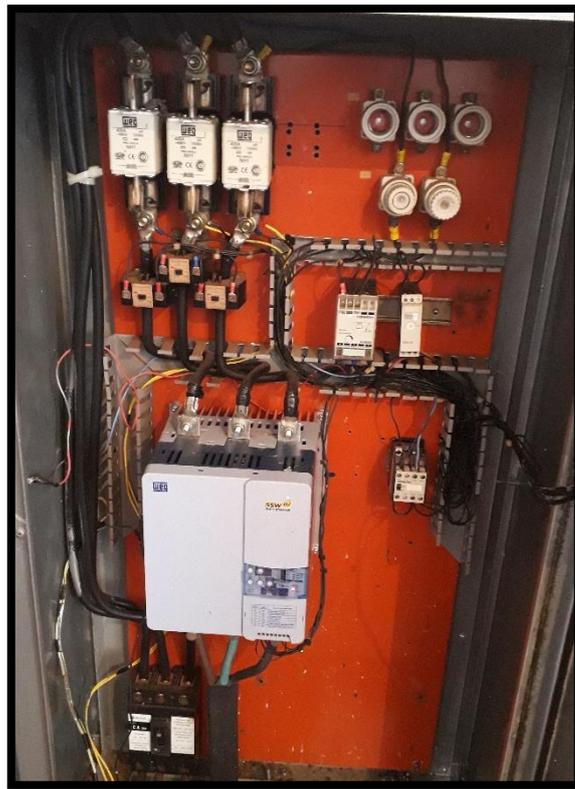
Imagem 12: Poço 05 – Quadro de comando

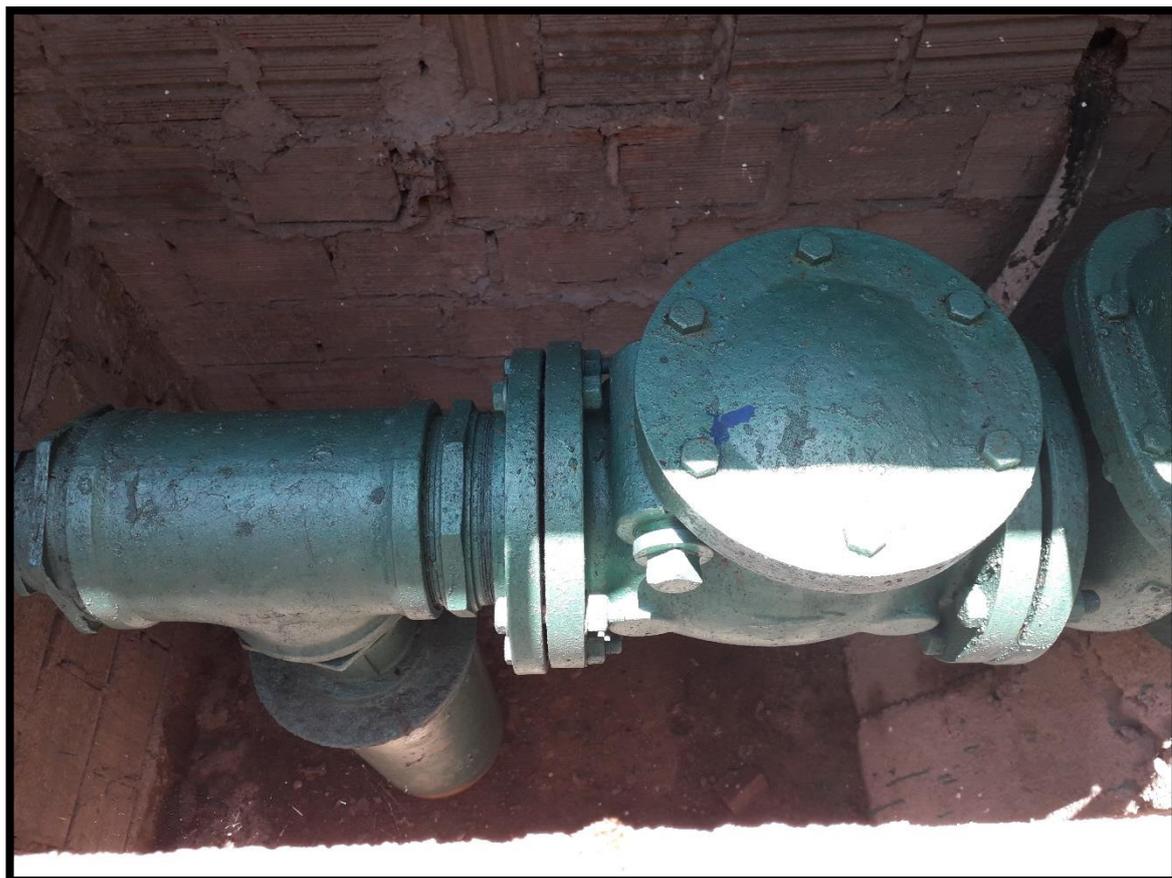
Imagem 13: Poço 05 – Instalação hidráulica

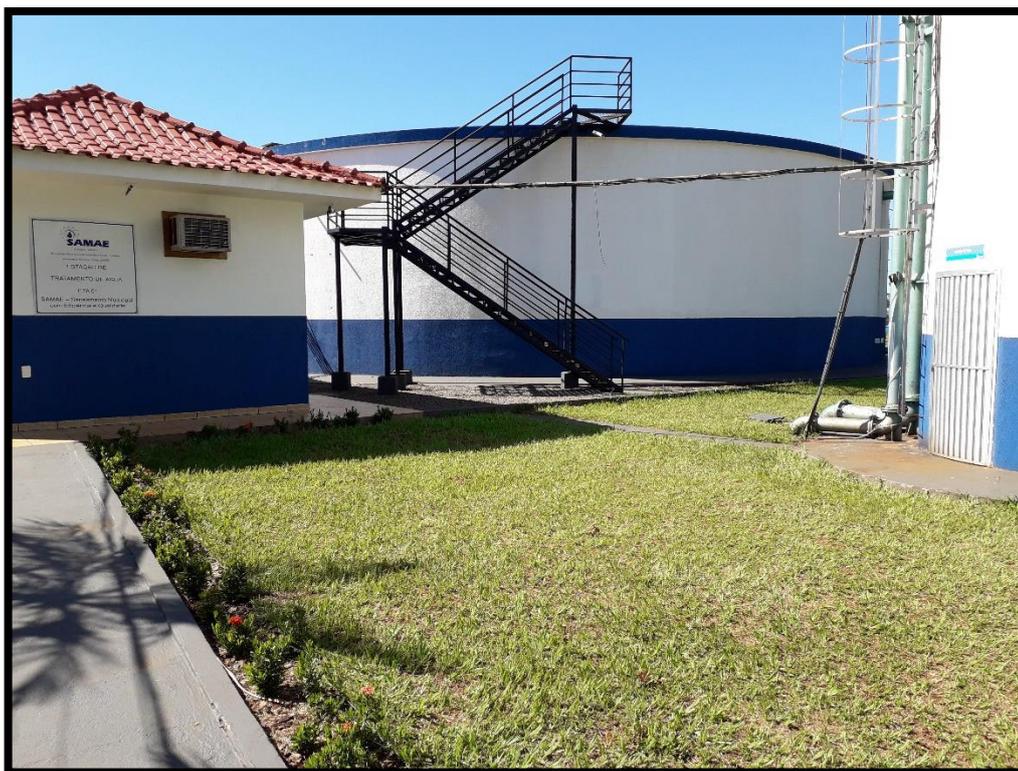
Imagem 14: Estação de tratamento simplificado junto aos reservatórios apoiado e elevado

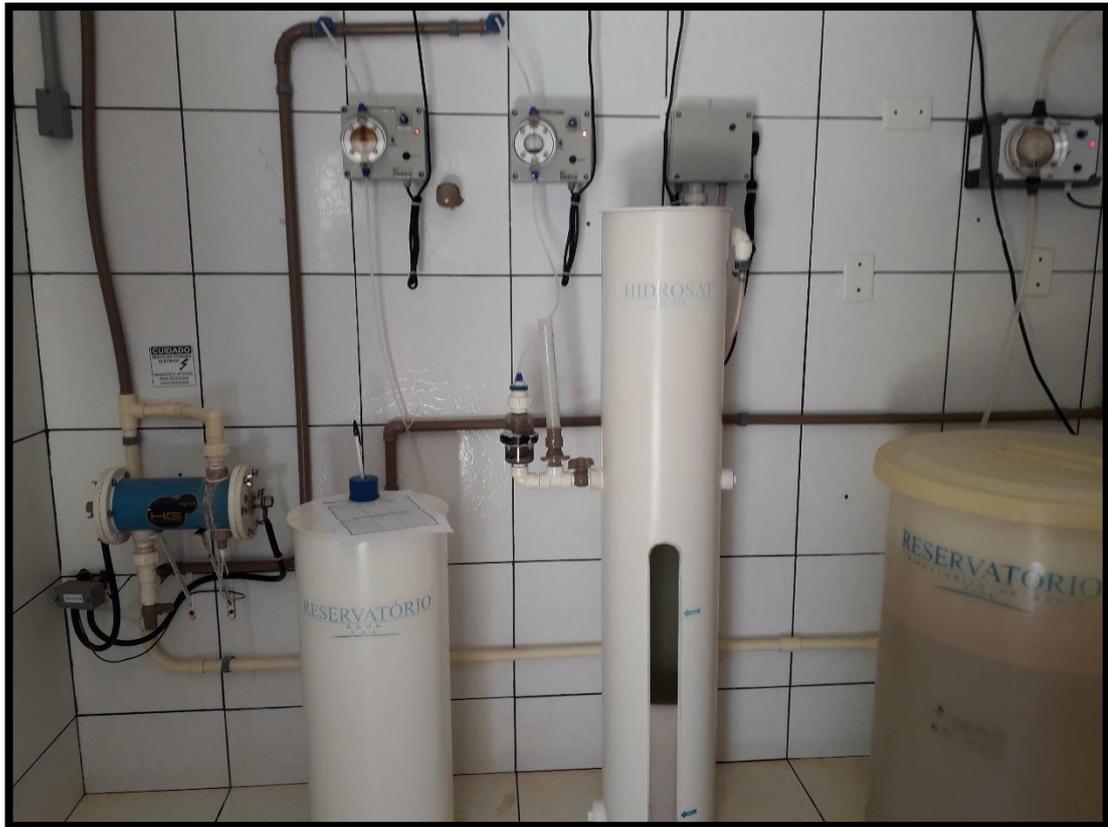
Imagem 15: Reservatório de água, cloreto de sódio e hipoclorito de ódio respectivamente

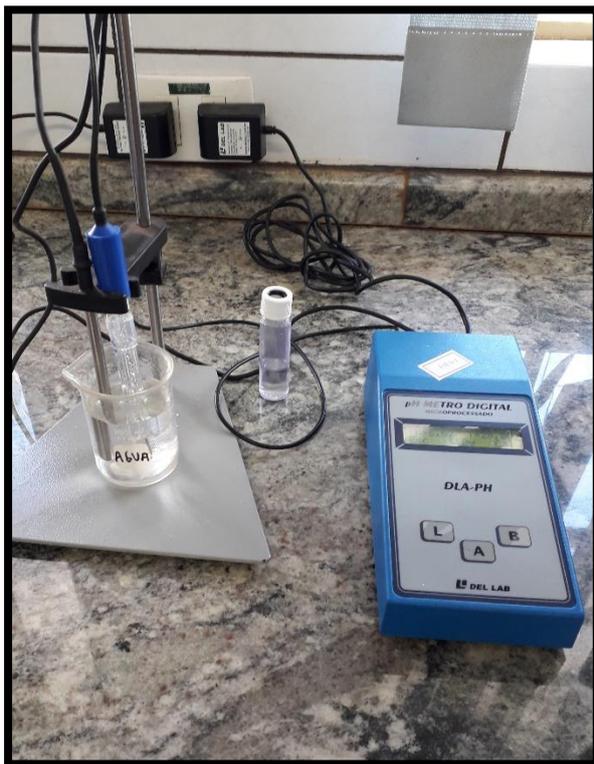
Imagem 16: Phmetro

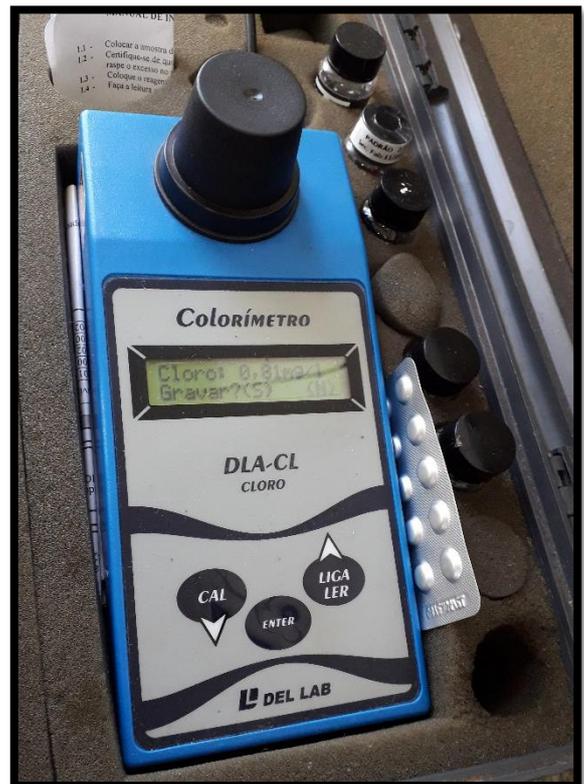
Imagem 17: Clorímetro

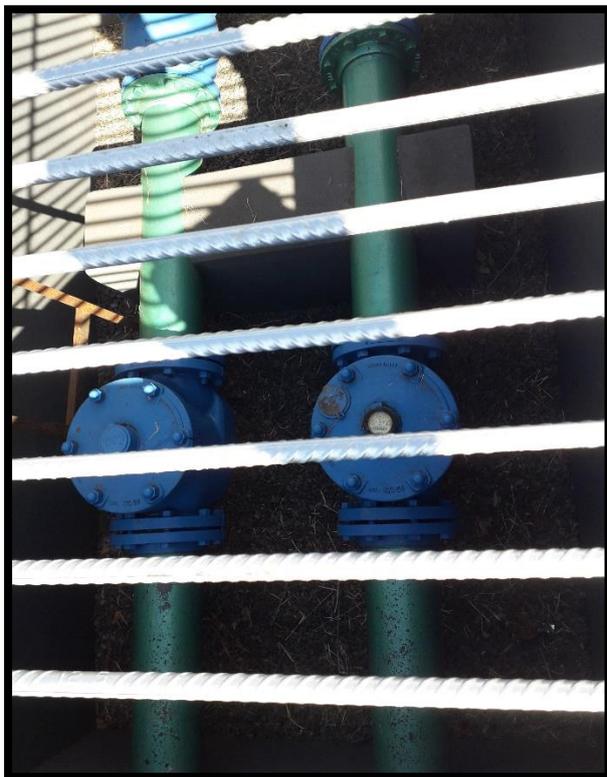
Imagem 19: Macromedidores na entrada do reservatório apoiado

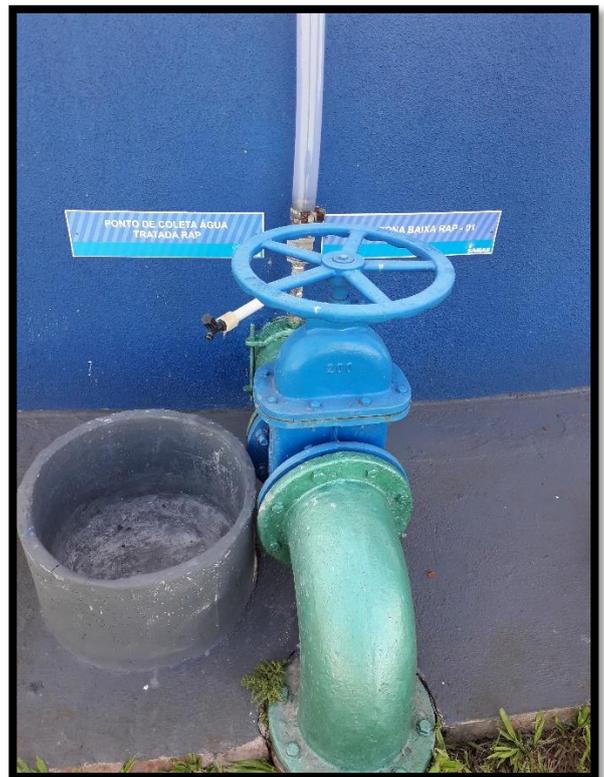
Imagem 20: Tomada d'água na saída do reservatório apoiado e medidor de nível

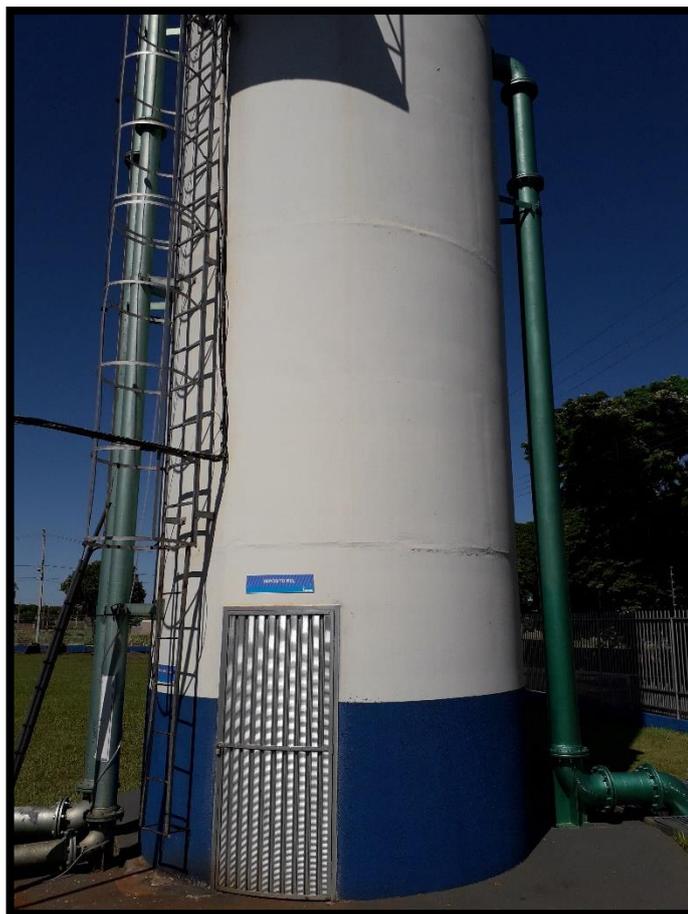
Imagem 21: Reservatório elevado de 140 m³

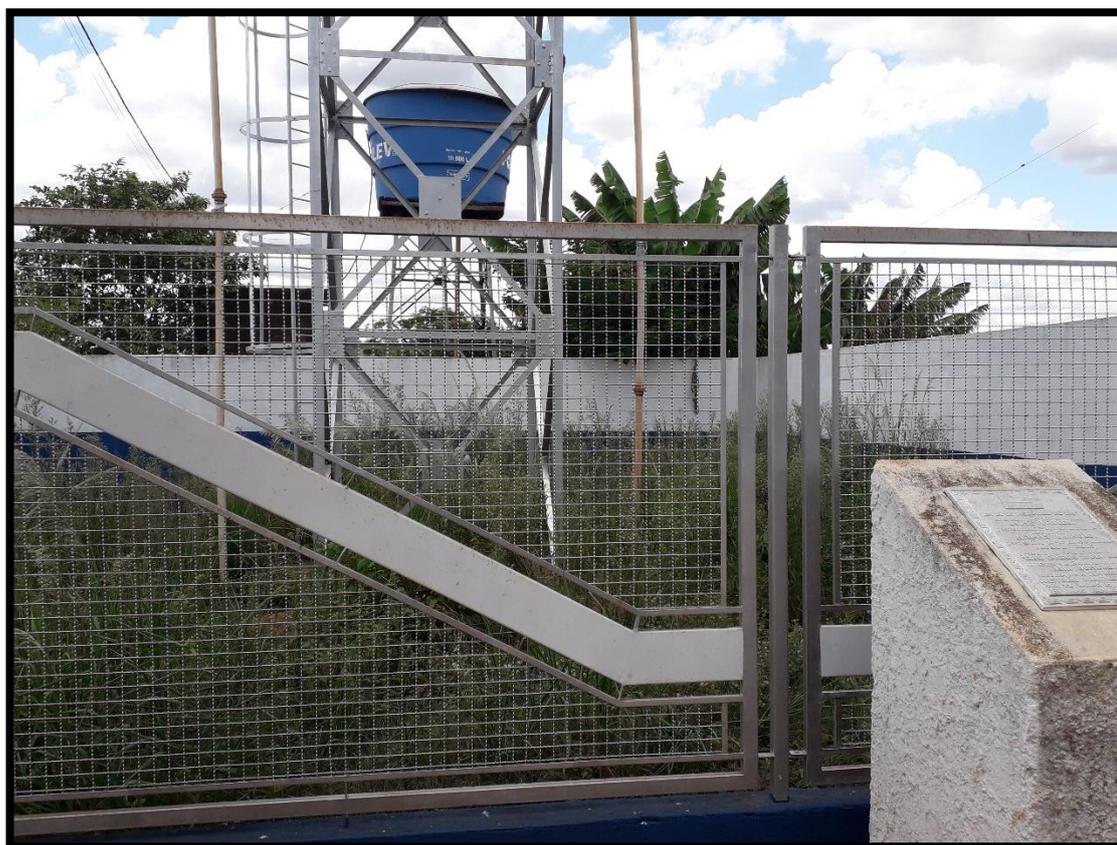
- Os reservatórios possuem área sinalizada e isolada;
- Há macromedição na entrada do reservatório apoiado;
- Há medição do nível do reservatório apoiado;
- Os reservatórios possuem respiro;
- Os Reservatórios possuem aberturas de inspeção fechadas com cadeados;
- As escadas de acesso possuem guarda corpos;
- Limpeza e desinfecção dos reservatórios é feita regularmente;
- A área do reservatório elevado da vila rural apresenta vegetação excedente, necessárias capina e limpeza;
- Os reservatórios estão em bom estado de conservação.

Imagem 22: Área do reservatório elevado da vila rural

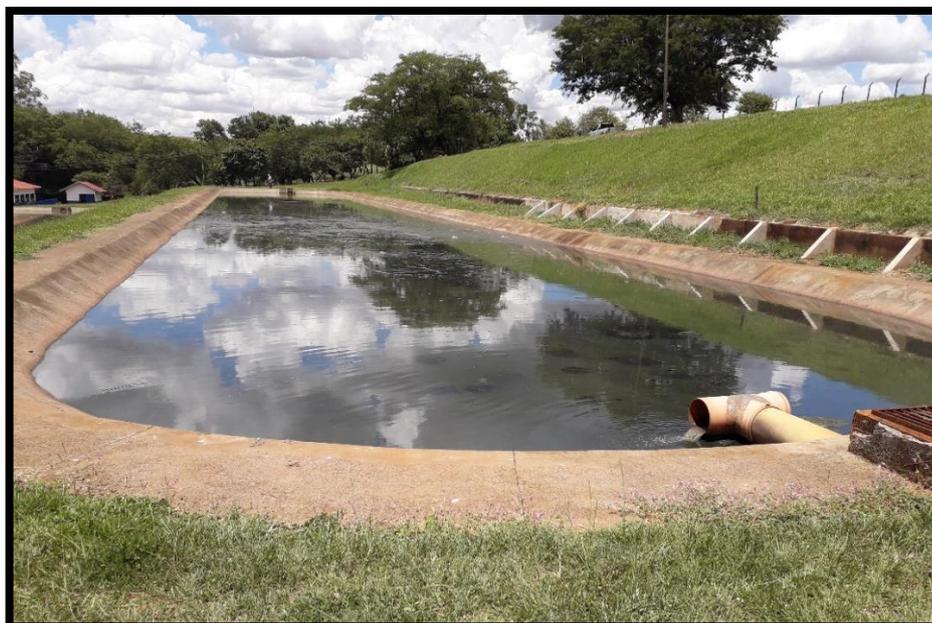
Imagem 23: Lagoa anaeróbia

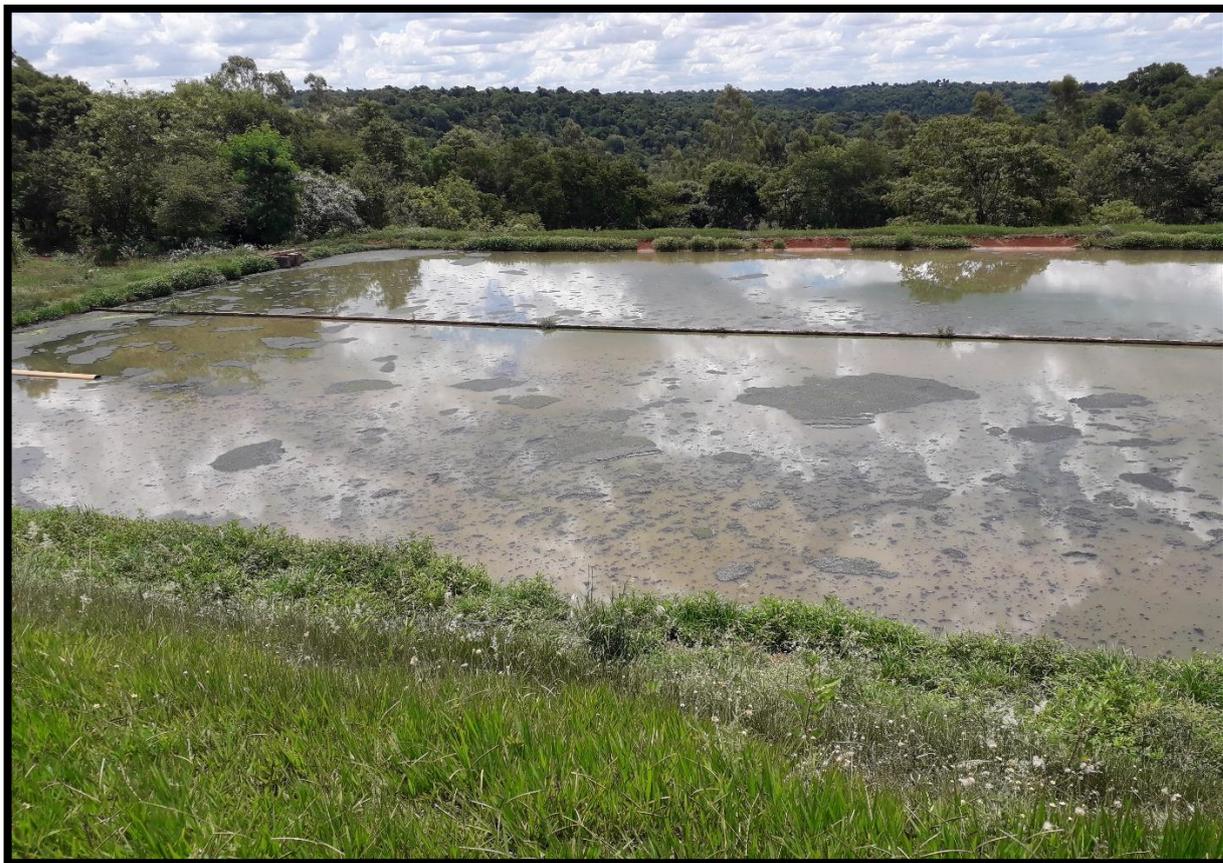
- A ETE possui área sinalizada e isolada;
- O gradeamento (constituído de 1 grade) tem limpeza diária;
- A lagoa facultativa apresenta material sobrenadante excessivo;
- A saída da lagoa facultativa apresenta comporta deteriorada, saída de efluente precisa ser afogada.

Imagem 24: Lagoa facultativa com excesso de material sobrenadante

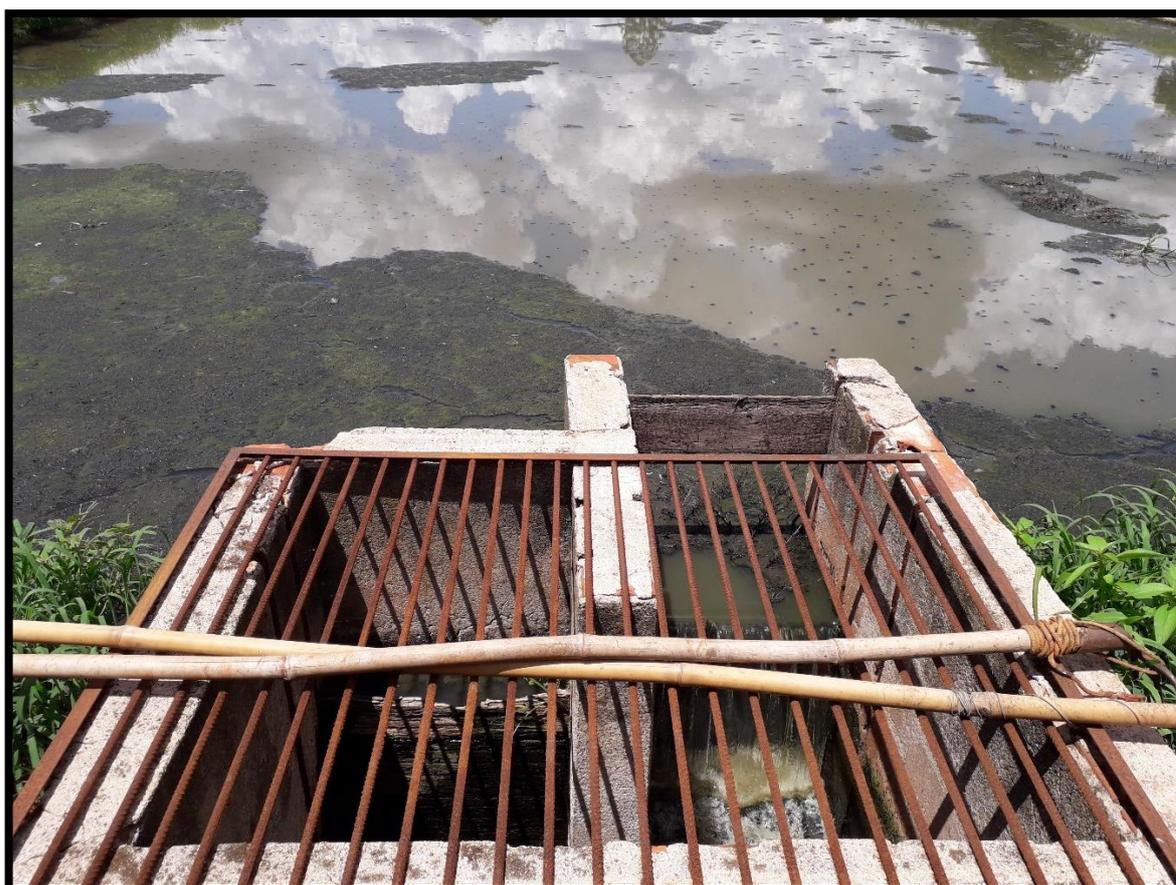
Imagem 25: Saída da lagoa facultativa com comporta deteriorada
