**RELATÓRIO TÉCNICO DE FISCALIZAÇÃO DO SAAE - SERVIÇO
AUTÔNOMO DE ÁGUA E ESGOTO - DO MUNICÍPIO DE PEABIRU**

Para tanto, no dia 17 de julho de 2019, realizou-se vistoria no Sistema de Abastecimento de Água e na área comercial do SAAE de Peabiru, incluindo unidades de captações, estações elevatórias, unidades de tratamento, reservatórios e laboratório.

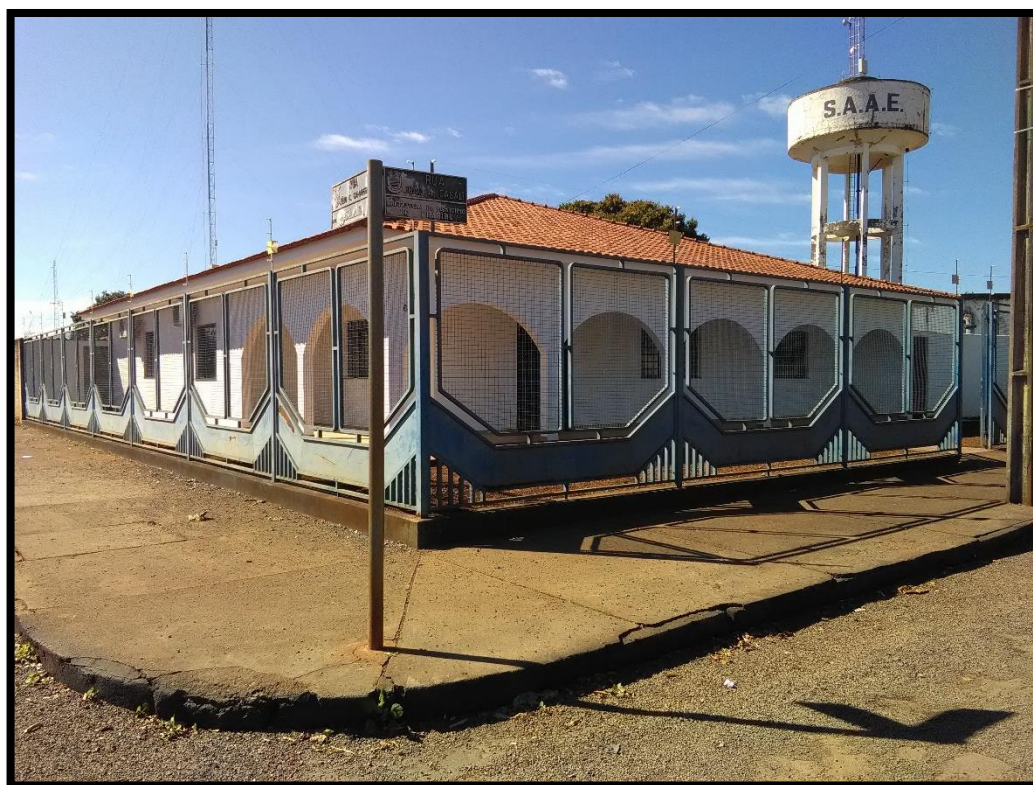
- Horário de funcionamento das 8:00 às 11:00h e das 13:00 às 17:30h;
- Espaço interno para atendimento ao público é adequado;
- 2 Servidores trabalham no atendimento;
- A edificação possui garagem para veículos do SAAE e depósito para equipamentos;
- Atualmente não há identificação na fachada e exposição do horário de atendimento;
- Necessidade de manutenção da pintura da edificação e grade externa.

Imagem 1: Fachada da área comercial

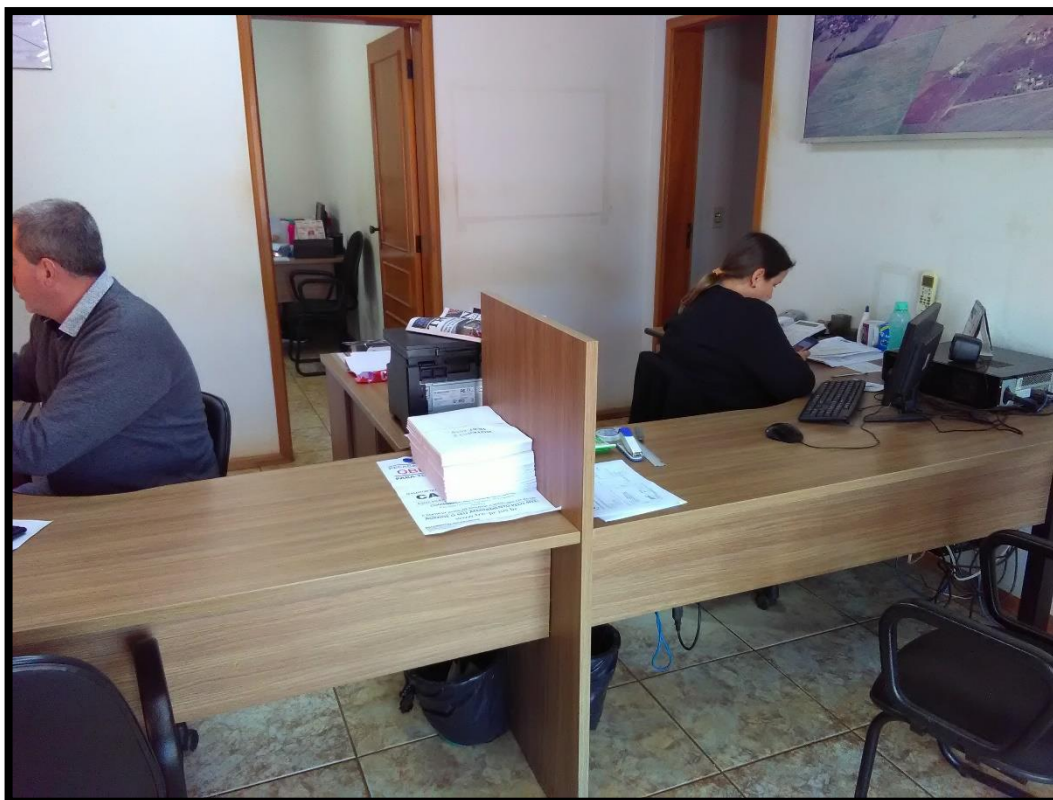
Imagem 2: Área de atendimento

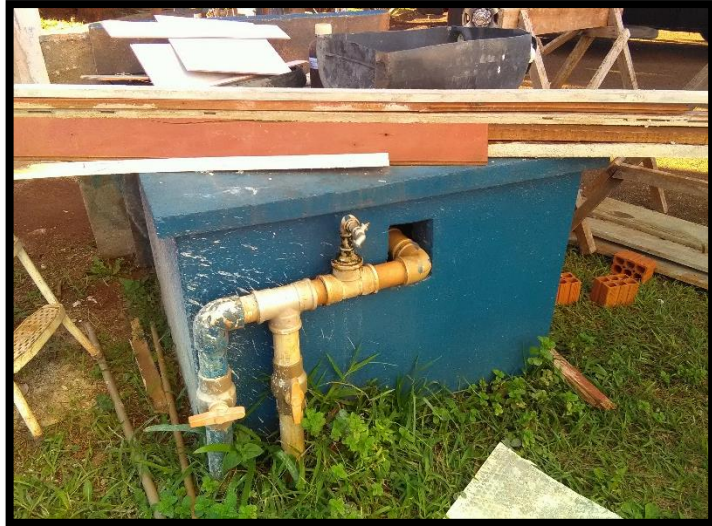
Imagem 3: Poço Central

- Poço Central - ausência de sinalização identificadora; ausência de macromedidor; material estranho ao poço acondicionado sobre a caixa de proteção; caixa de proteção fechada inadequadamente com tampa de concreto;

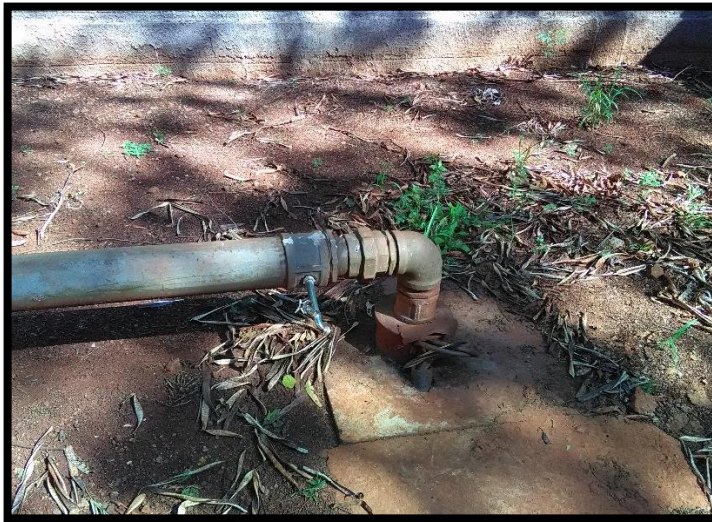
Imagem 4: Poço Edimão Simão

- Poço Edimão Simão - ausência de sinalização identificadora; ausência de macromedidor; perímetro não isolado suficientemente; tubo de revestimento não distante 50 cm acima da superfície;

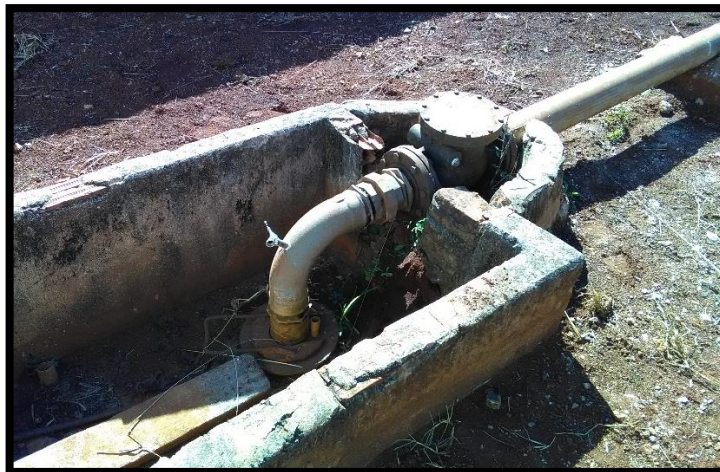
Imagem 5: Poço Raposo Tavares

- Poço Raposo Tavares - ausência de sinalização identificadora; ausência de macromedidor; tubo de revestimento não distante 50 cm acima da superfície;

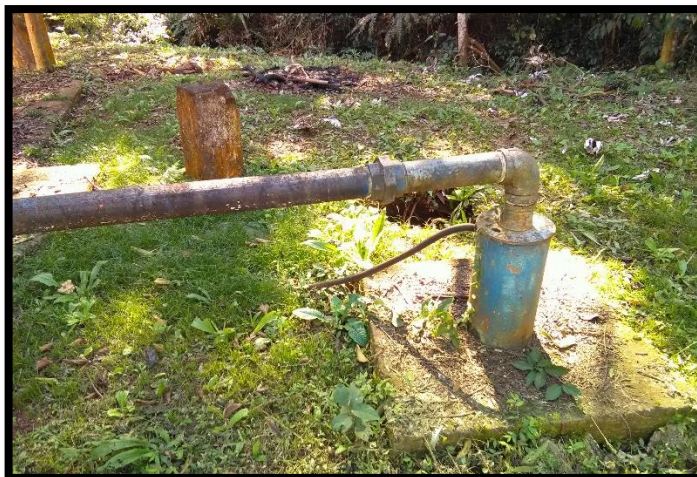
Imagem 6: Poço Chácara

- Poço Chácara - ausência de sinalização identificadora; ausência de macromedidor.

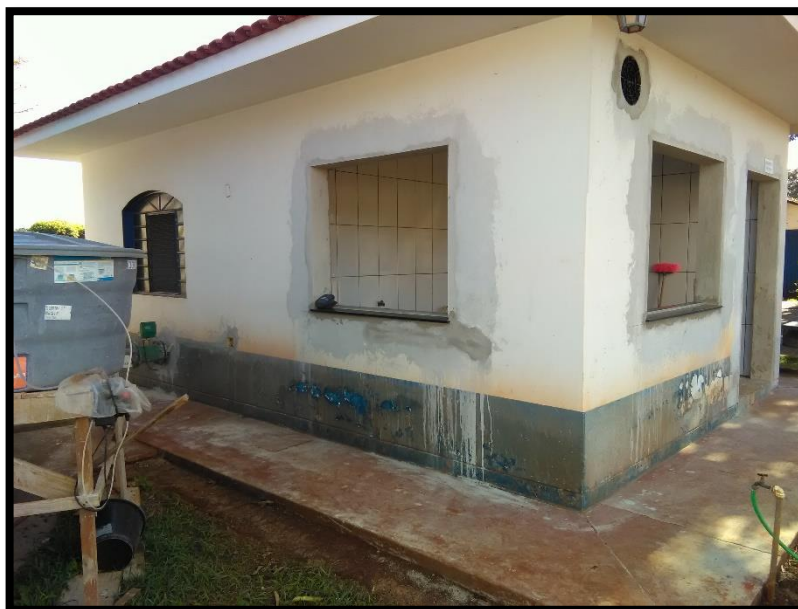
O tratamento da água se dá por desinfecção (cloração), realizada diretamente no Reservatório Semienterrado (RSE) de 1.200 m³, que recebe a água de todos os pontos de captação da Sede. No presente momento, a Casa de químicas encontra-se em reformas, devido a isso o reservatório de cloro e a bomba dosadora estão temporariamente ao lado de fora junto ao reservatório.

Imagem 7: Estação de tratamento simplificado em reforma

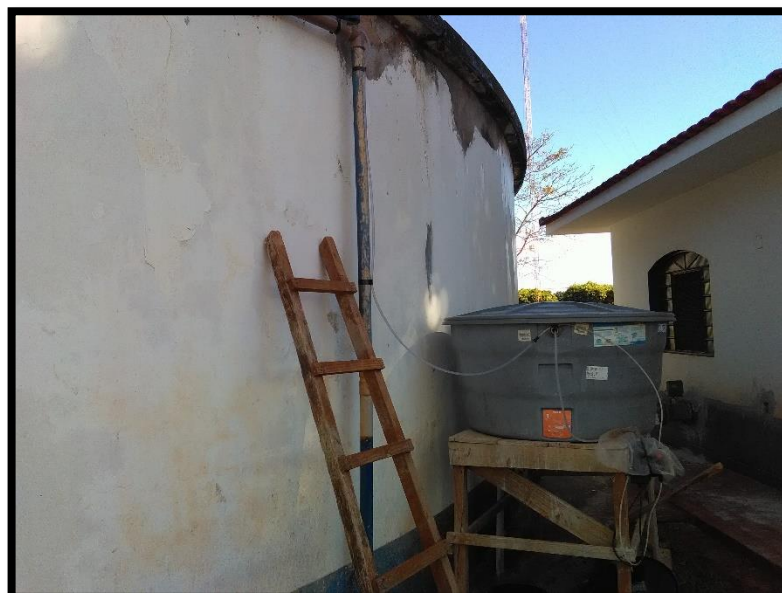
Imagem 8: Reservatório e dosadora de Cloro

– Reservatório e dosadora de cloro temporariamente sem isolamento e proteção adequadas.

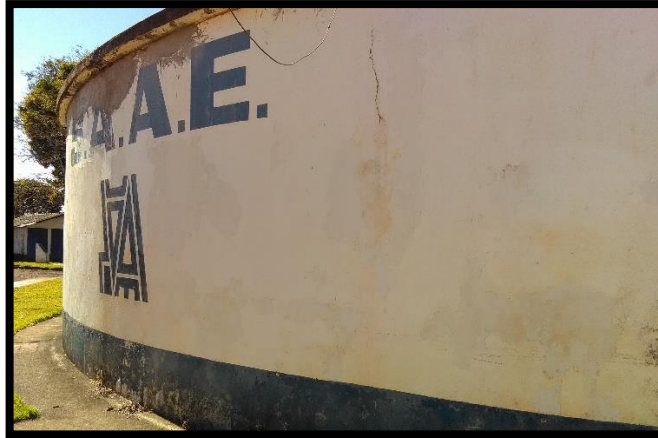
Imagem 9: Reservatório semienterrado

- Reservatório Semienterrado – abertura de inspeção necessitando manutenção; ausência de guarda corpo no topo do reservatório próximo as aberturas de inspeção; necessidade de manutenção do revestimento externo e pintura;

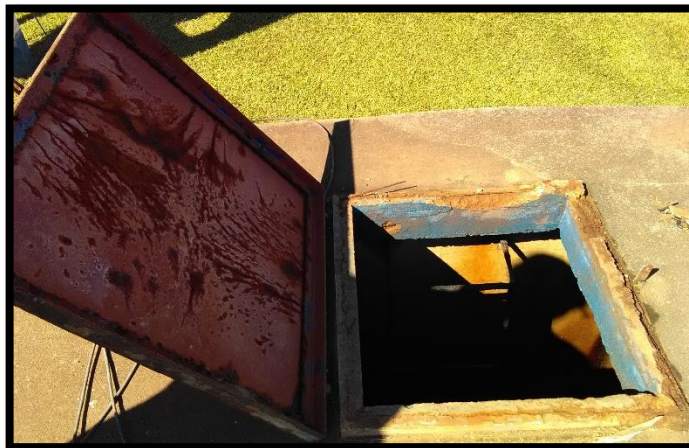
Imagem 10: Abertura de inspeção do reservatório semienterrado

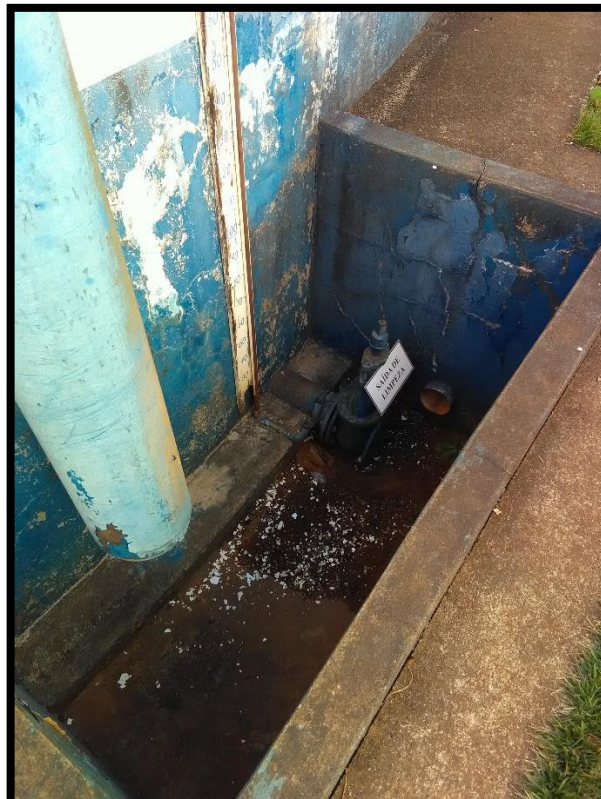
Imagem 11: Tubo de limpeza, tubo extravasor e nível do RSE

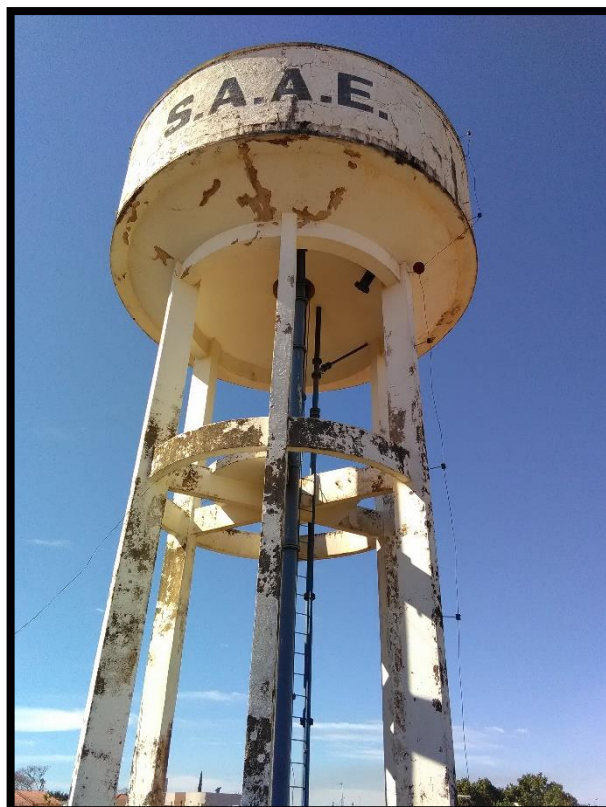
Imagem 12: Reservatório elevado

- Reservatório Elevado – inexistência de gaiola de proteção e patamares de descanso na escada fixa; ausência de limpeza e desinfecção; necessidade de manutenção do revestimento externo e pintura;

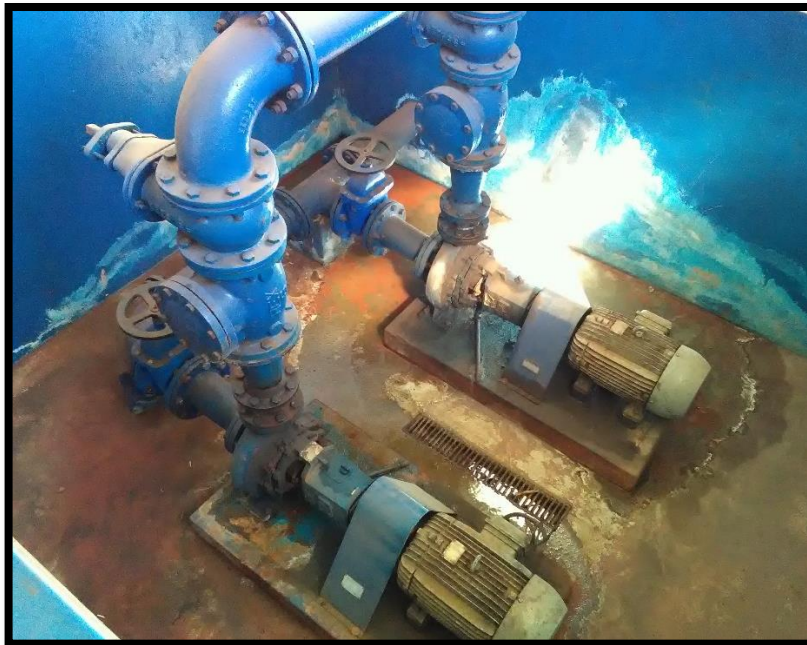
Imagem 13: Estação Elevatória – conjunto motobomba

– Ausência de sinalização identificadora; necessidade de manutenção do revestimento e pintura da parede.

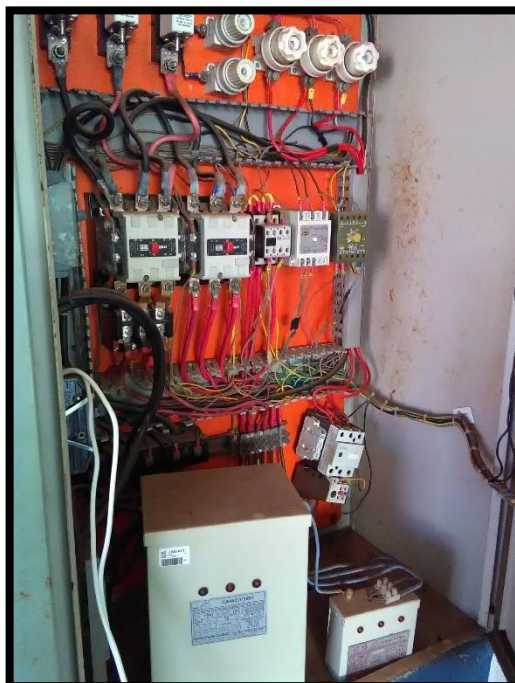
Imagem 14: Estação Elevatória – Quadro de Comando

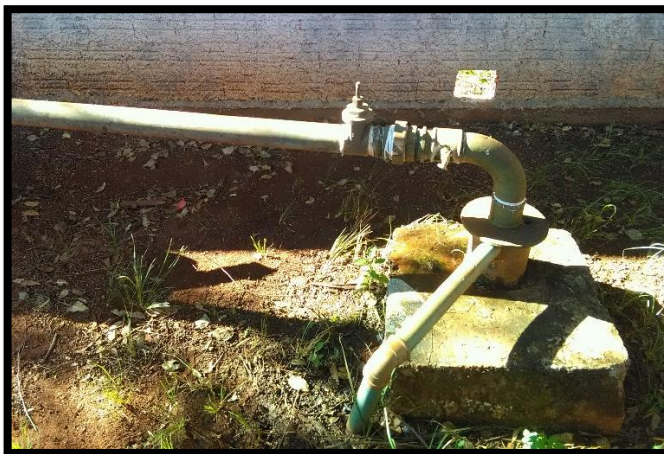
Imagem 15: Poço Estádio

- Poço Estádio – ausência de sinalização identificadora; ausência de macromedidor; tubo de revestimento não distante 50 cm acima da superfície;

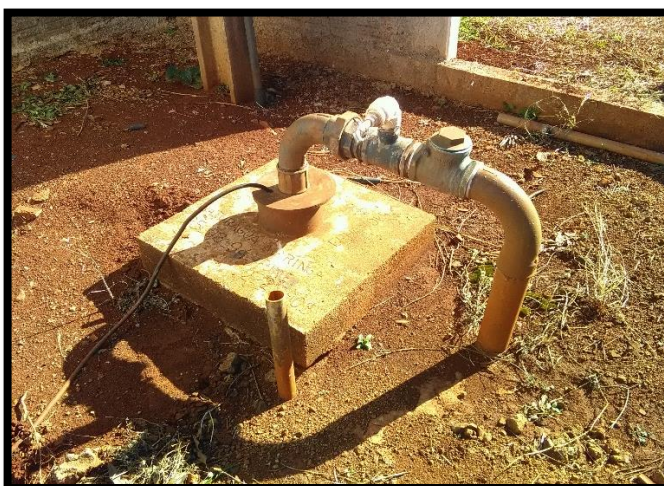
Imagem 16: Poço Parque Industrial

- Poço Parque Industrial – ausência de sinalização identificadora; ausência de macromedidor; tubo de revestimento não distante 50 cm acima da superfície;

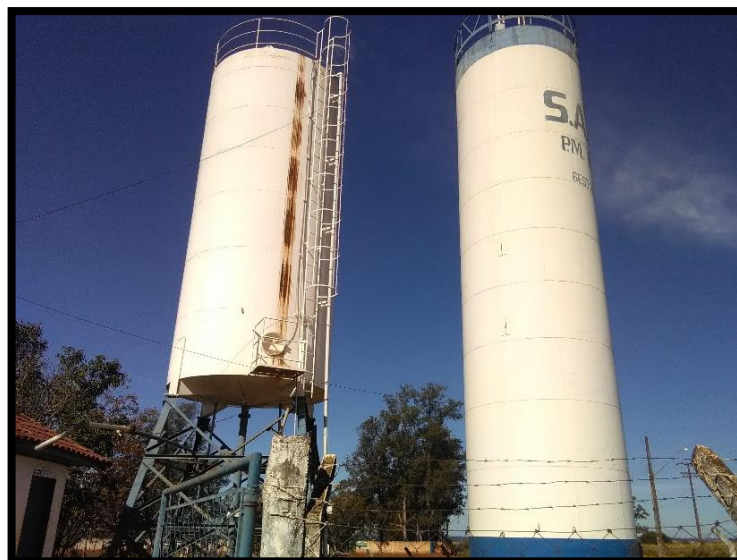
Imagem 17: Reservatórios do Sistema 2

- Reservatório apoiado – extravasor sem tela mosquiteira; abertura de inspeção sem cadeado; ausência de limpeza e desinfecção; Pintura interna descascando, necessitando manutenção;

- Reservatório elevado – extravasor sem tela mosquiteira; ausência de limpeza e desinfecção; escada fixa inadequada, sem gaiola de proteção na altura adequada e patamar de descanso;

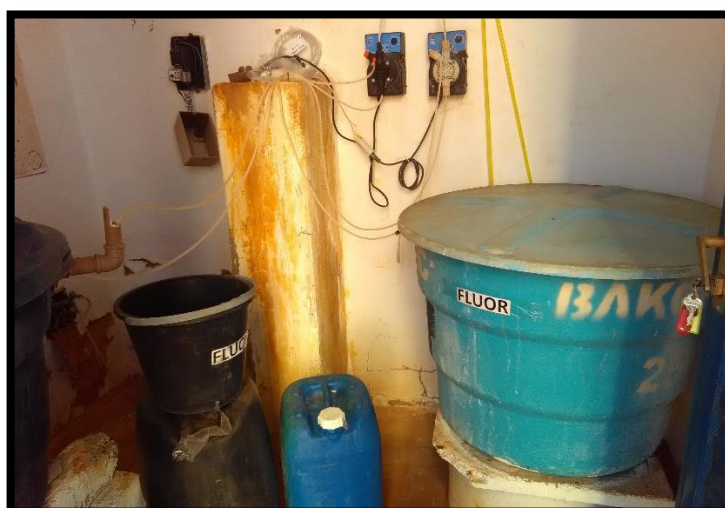
Imagem 18: Estação de tratamento simplificado do Sistema 2

- Estação de tratamento simplificado – ausência de sinalização identificadora; iluminação insuficiente, ausência de lâmpada; necessidade de manutenção do revestimento e pintura das paredes internas;

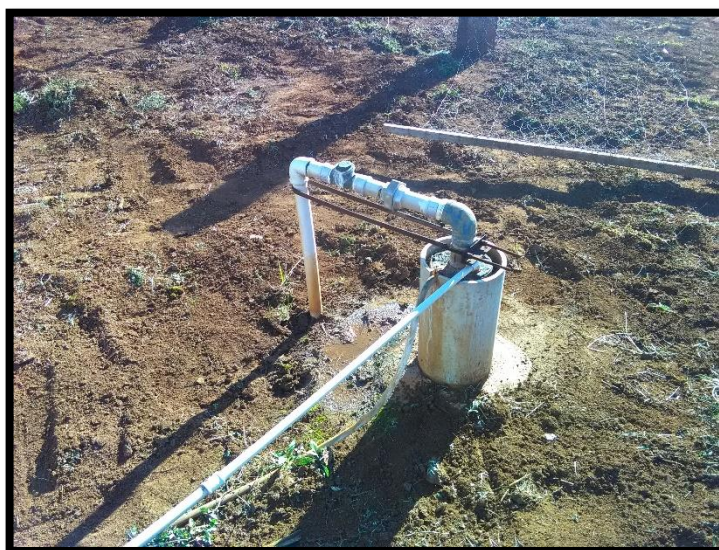
Imagem 19: Poço do Conjunto Chicão/Tibagi I

- Poço do Distrito – ausência de sinalização identificadora; ausência de macromedidor; quadro de comando em local inadequado, junto a estação de tratamento;
- Estação de tratamento simplificado do Distrito – ausência de sinalização identificadora; estrutura de apoio dos reservatórios inadequada; necessidade de manutenção do revestimento e pintura das paredes internas;
- Reservatório elevado do Distrito – isolamento inadequado do perímetro; ausência de limpeza e desinfecção; extravasor sem tela mosquiteira.
