**RELATÓRIO TÉCNICO DE FISCALIZAÇÃO DO SAAE - SERVIÇO
AUTÔNOMO DE ÁGUA E ESGOTO - DO MUNICÍPIO DE RIBEIRÃO
CLARO**

Para tanto, nos dias 10 e 11 de abril de 2019, realizou-se vistoria no Sistema de Abastecimento de Água, no Sistema de Esgoto e na área comercial do SAAE de Ribeirão Claro, incluindo unidades de captações, estações elevatórias, estações de tratamento e reservatórios.

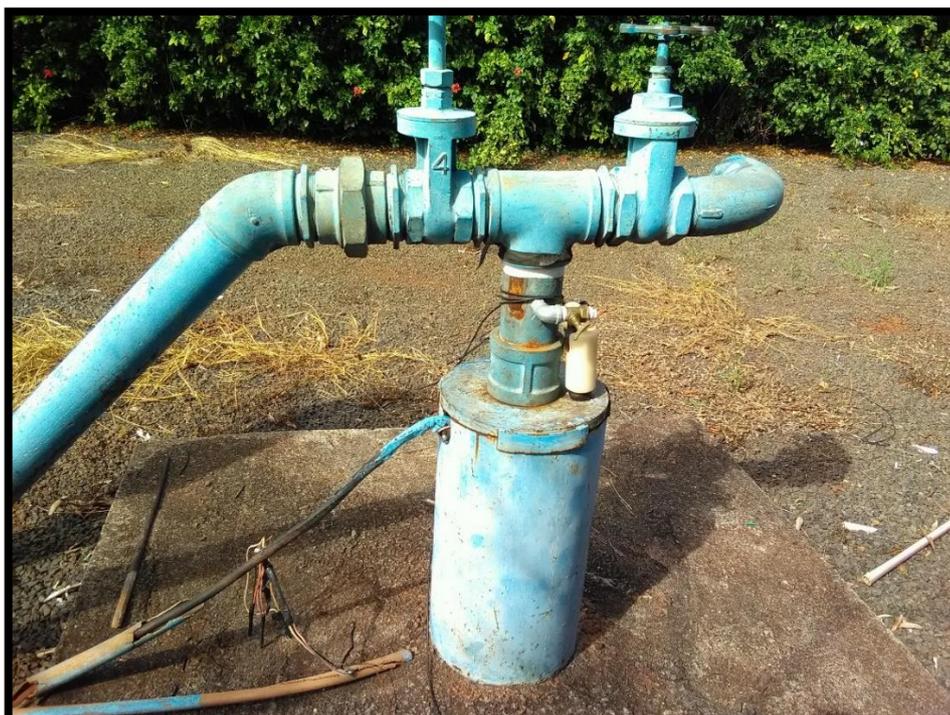
Imagem 6: P 02 – Instalação hidráulica

- P 02 - ausência de sinalização identificadora; casa do quadro de comando precisa de manutenção;

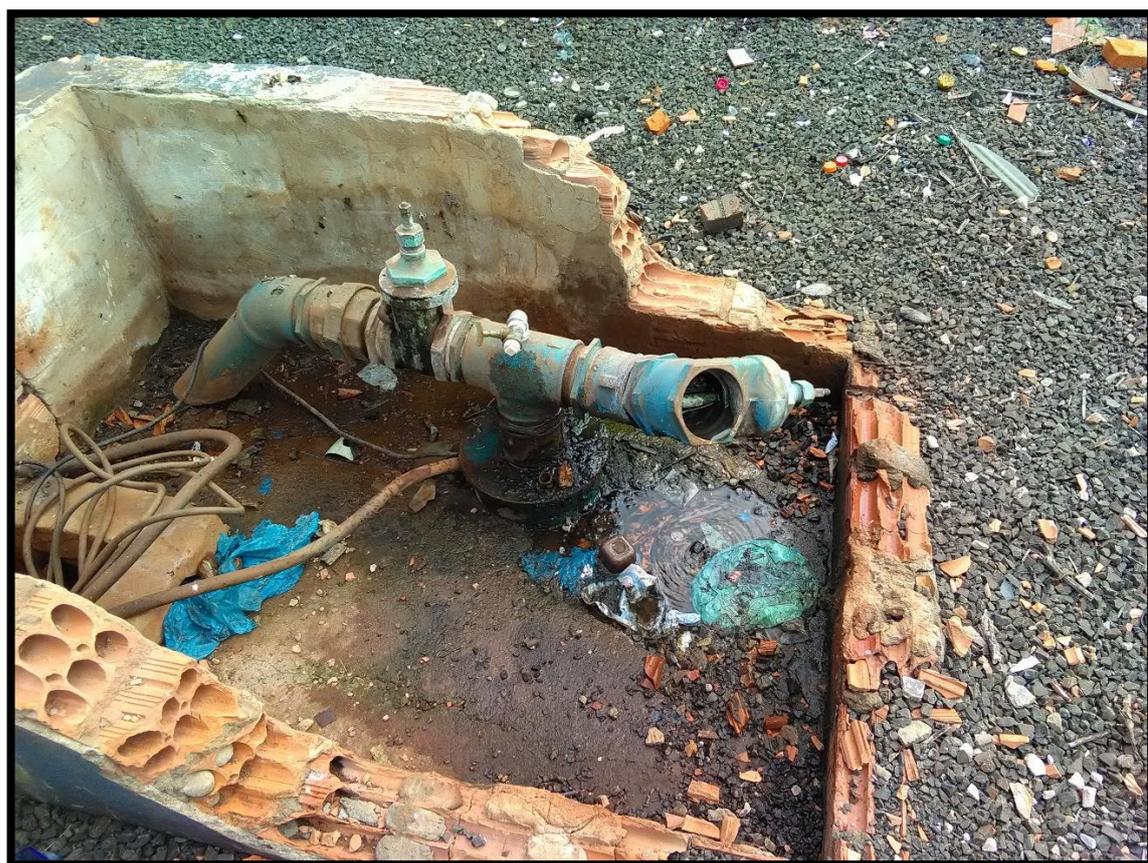
Imagem 8: P 03 – Instalação hidráulica

- P 03 - ausência de sinalização identificadora; isolamento inadequado do perímetro (grade do portão não devidamente fechada); perímetro do poço precisa de limpeza; casa do quadro de comando precisa de manutenção; instalação hidráulica apresenta vazamento; altura da boca do poço está inadequada (<50cm);

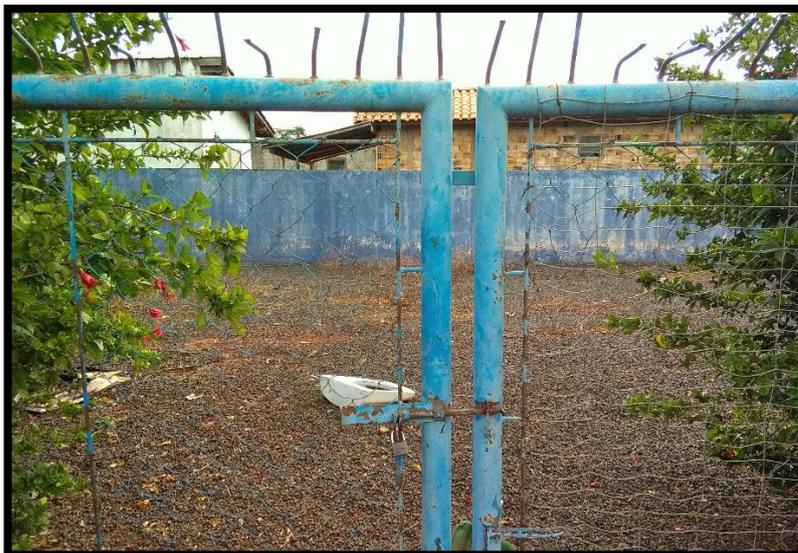
Imagem 9: Portão do P 03

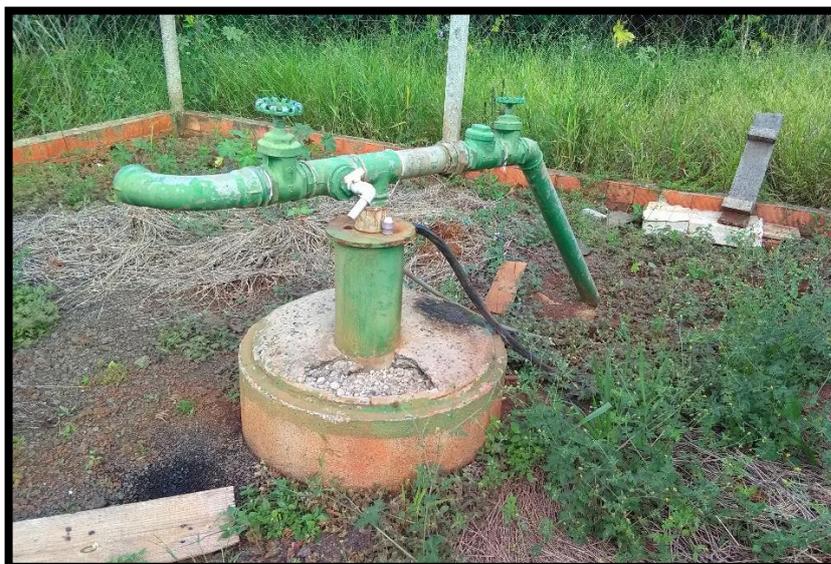
Imagem 10: P 04 – Instalação hidráulica

- P 04 – ausência de sinalização identificadora; ausência de capina e limpeza no perímetro da unidade.

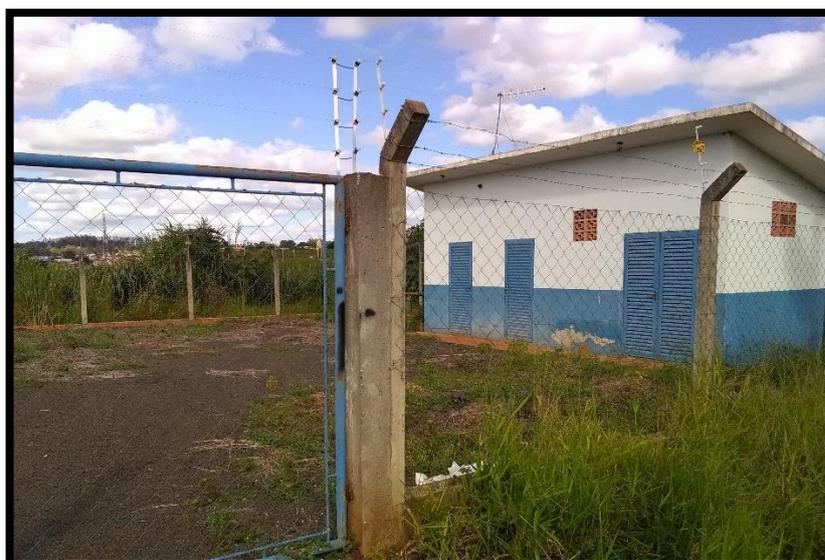
Imagem 11: Portão do P04 e estação de tratamento simplificado

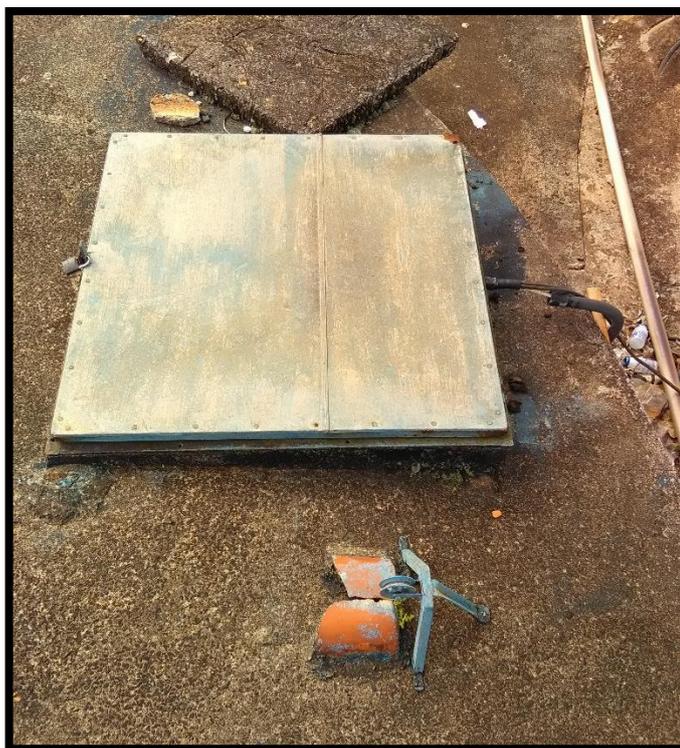
Imagem 18: Reservatório enterrado de água bruta (REN 02) – abertura de inspeção

- Reservatório enterrado (REN 02) – ausência de limpeza há mais de ano; ausência sinalização identificadora;

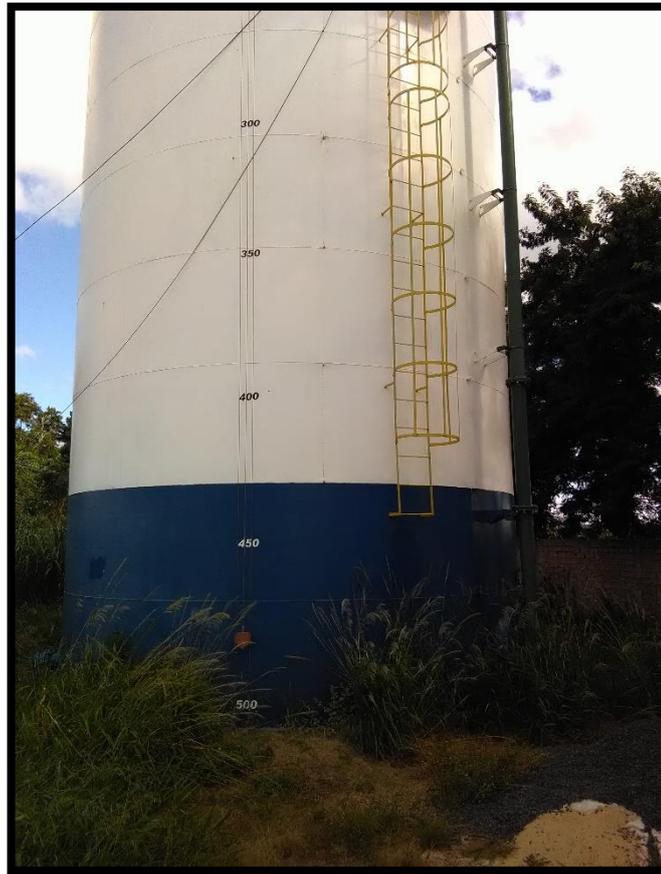
Imagem 19: RAP 01 – perímetro apresenta ausência de capina e limpeza

- Reservatório apoiado (RAP 01) – ausência de limpeza há mais de ano; ausência sinalização identificadora; abertura de inspeção sem cadeado; perímetro apresenta ausência de capina e limpeza;

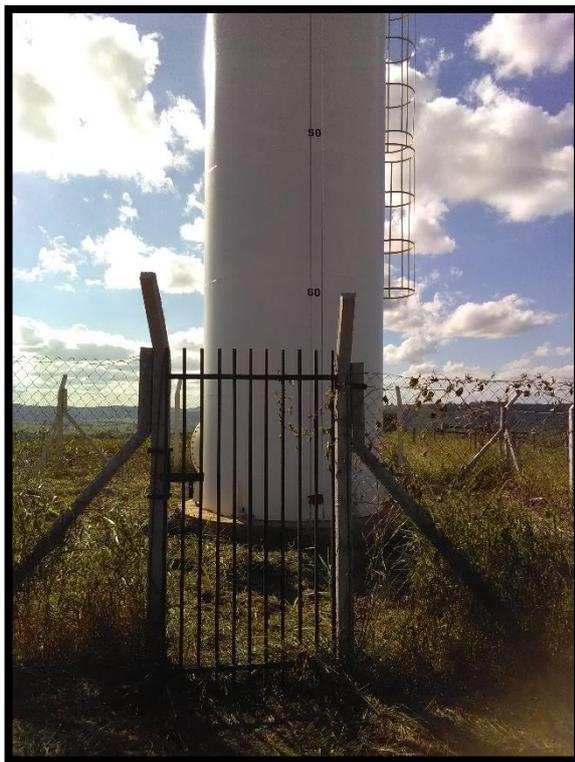
Imagem 20: RAP 02 – perímetro apresenta ausência de capina e limpeza

- Reservatório apoiado (RAP 02) – ausência de limpeza há mais de ano; ausência sinalização identificadora; inexistência de macromedidor; extravasor inadequado (difícil visualização);

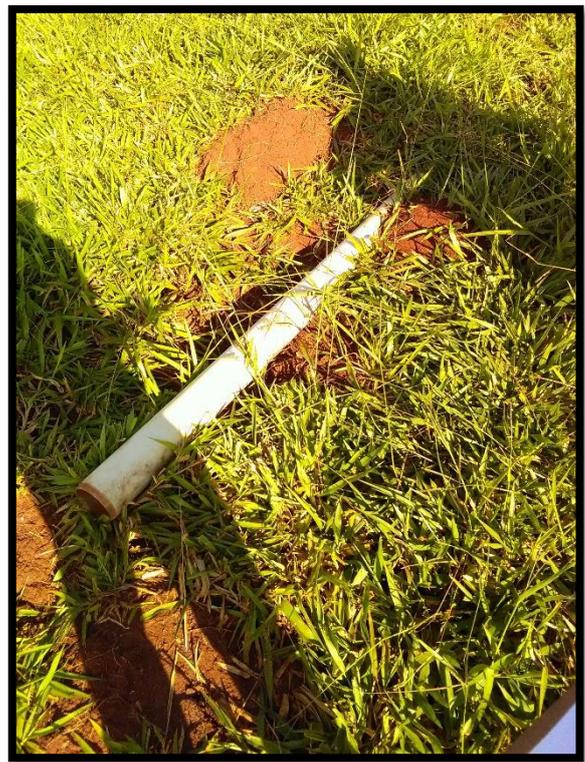
Imagem 20: RAP 02 – extravasor inadequado, difícil visualização

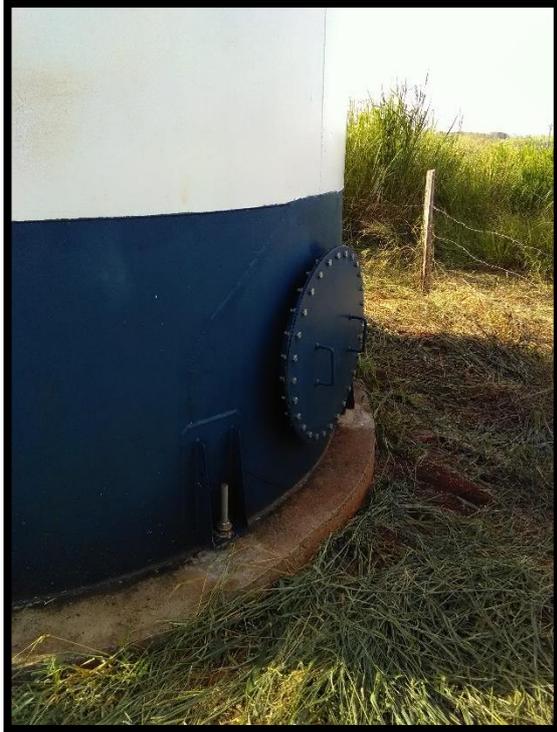
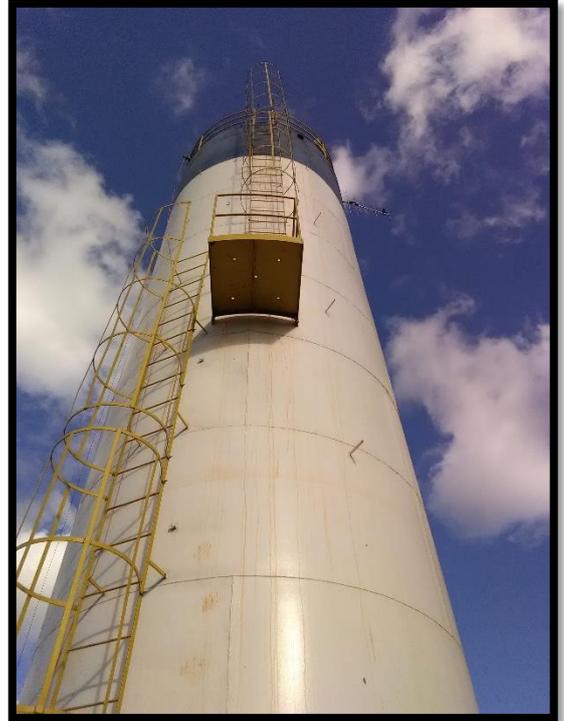
Imagem 21: RAP Bechara (não incluso na esquematização)

Imagem 22: RAP Bechara (não incluso na esquematização)

- Reservatório apoiado (RAP Bechara, não incluso na esquematização) – perímetro não isolado adequadamente, cerca necessitando manutenção; ausência de limpeza há mais de ano; ausência sinalização identificadora; inexistência de macromedidor;

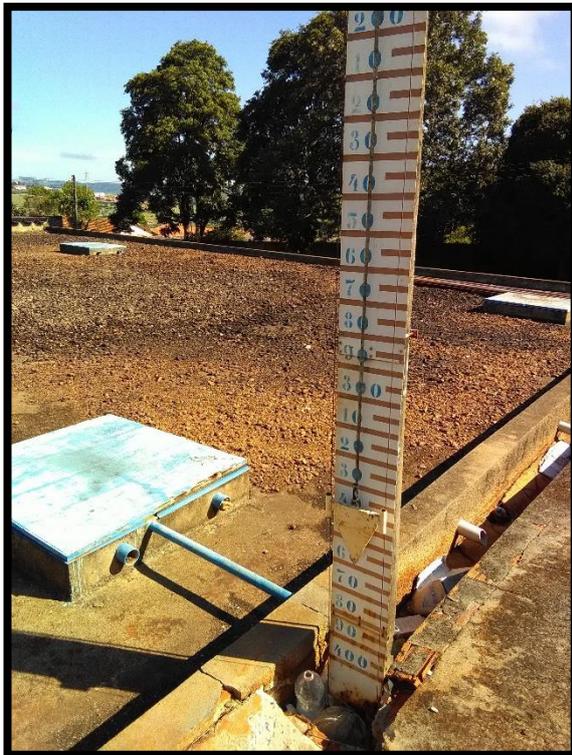
Imagem 23: REN 01 – medidor de nível

- Reservatório semi-enterrado (REN 01) – ausência de limpeza há mais de ano; inexistência de macromedidor em funcionamento; aberturas de inspeção sem cadeado;

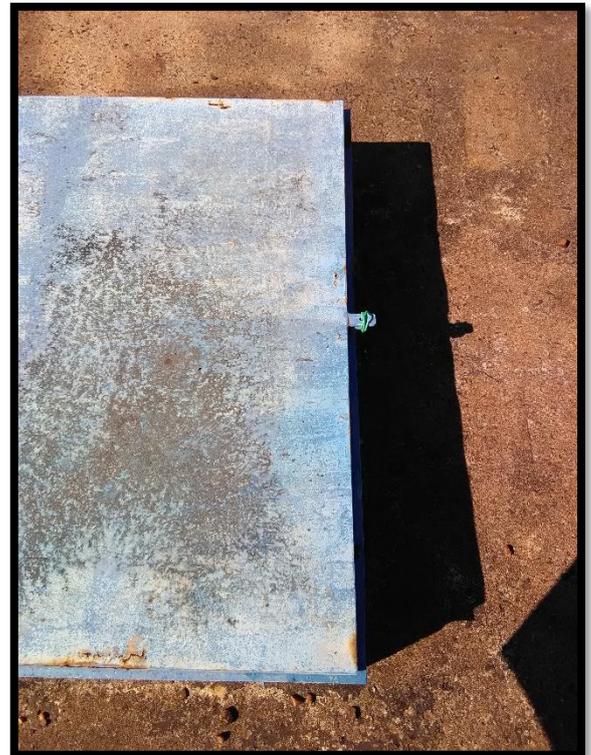
Imagem 24: REN 01 – abertura de inspeção sem cadeado

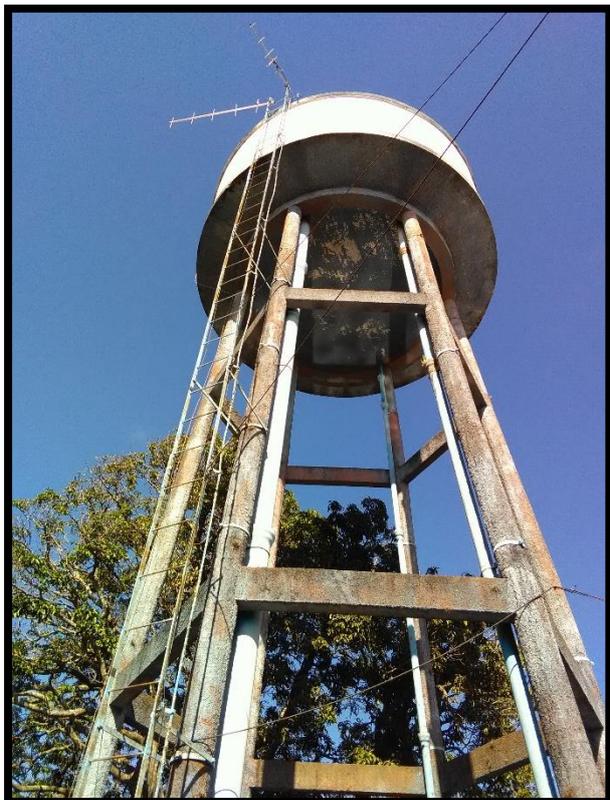
Imagem 25: REL 01 – escada sem gaiola de proteção

- Reservatório elevado (REL 01) – ausência de limpeza há mais de ano; inexistência de macromedidor; escada sem gaiola de proteção; ausência de guarda corpo no topo do reservatório;

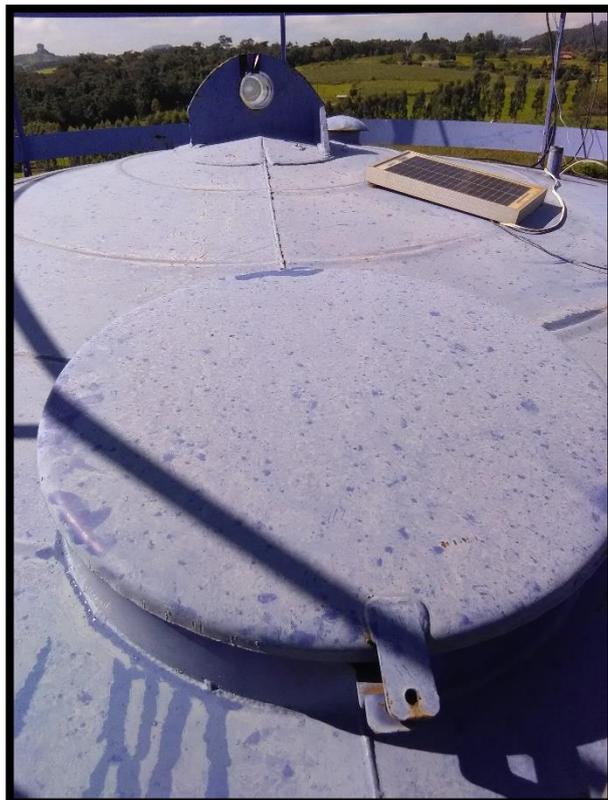
Imagem 26: RAP 04 – abertura de inspeção sem cadeado

- Reservatório apoiado (RAP 04) – ausência sinalização identificadora; inexistência de macromedidor; abertura de inspeção sem cadeado; perímetro apresenta ausência de capina e limpeza;

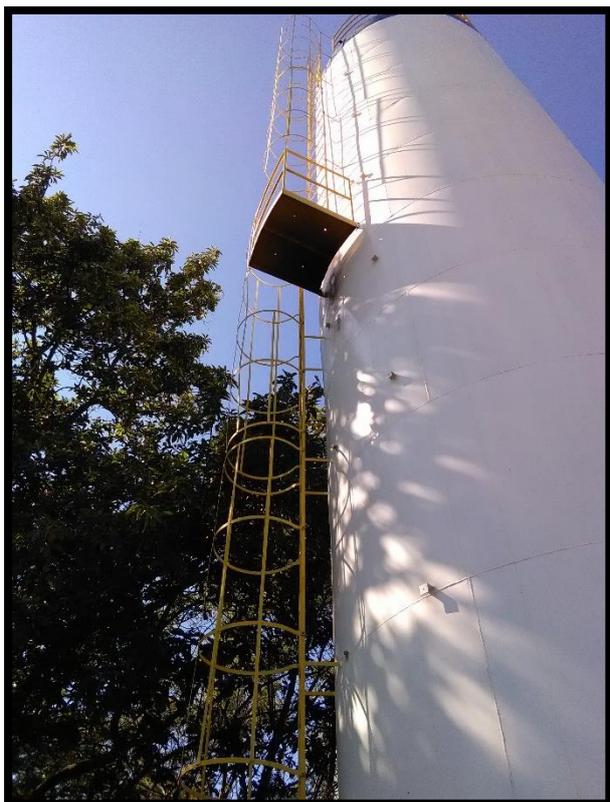
Imagem 27: RAP 03 – escada com gaiola de proteção

- Reservatório apoiado (RAP 03) – ausência sinalização identificadora; inexistência de macromedidor; inexistência de medidor de nível; perímetro não isolado adequadamente.

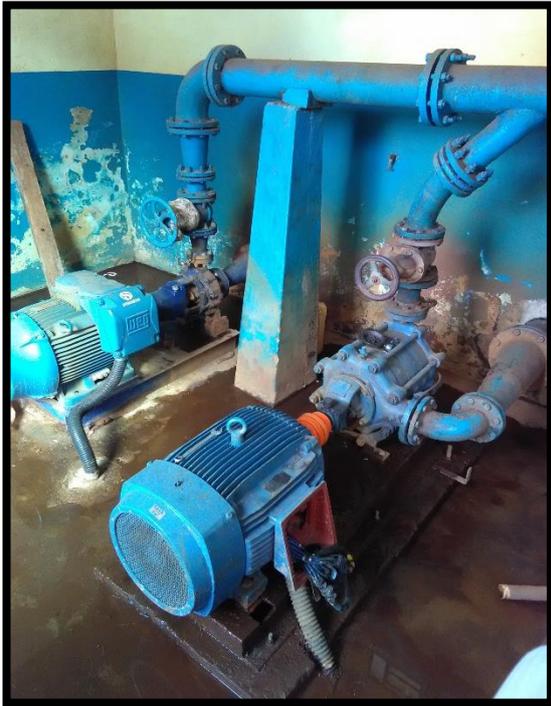
Imagem 29: EAB 01 – Conjunto motobombas

- Estação elevatória de água bruta (EAB 01) – ausência sinalização identificadora; drenagem inadequada do conjunto moto-bombas; casa de máquinas necessita manutenção no revestimento e pintura;
- Estação elevatória de água bruta (EAB 02) – ausência sinalização identificadora; drenagem inadequada do conjunto moto-bombas; casa de máquinas necessita manutenção no revestimento e pintura;
- Estação elevatória de água tratada (EAT 01) – ausência sinalização identificadora; drenagem inadequada do conjunto moto-bombas; casa de máquinas necessita manutenção na estrutura, revestimento e pintura;
- Estação elevatória de água tratada (EAT 02) – ausência sinalização identificadora; perímetro apresenta ausência de capina e limpeza;
- Estação elevatória de água tratada (EAT 03) – ausência sinalização identificadora;

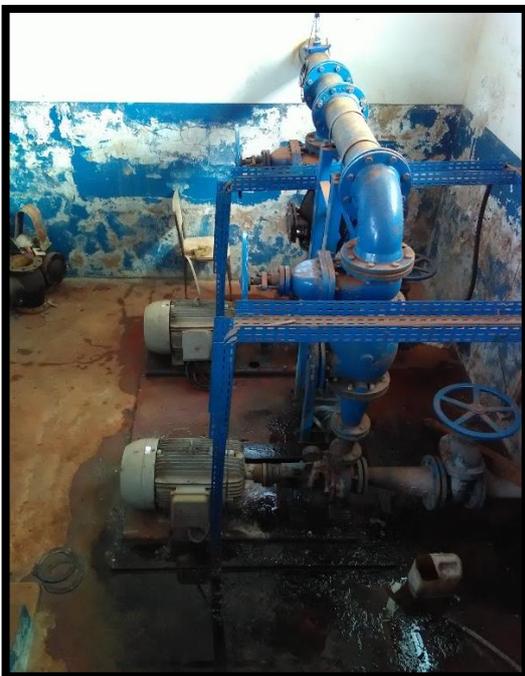
Imagem 31: EAB 02 – Conjunto motobombas

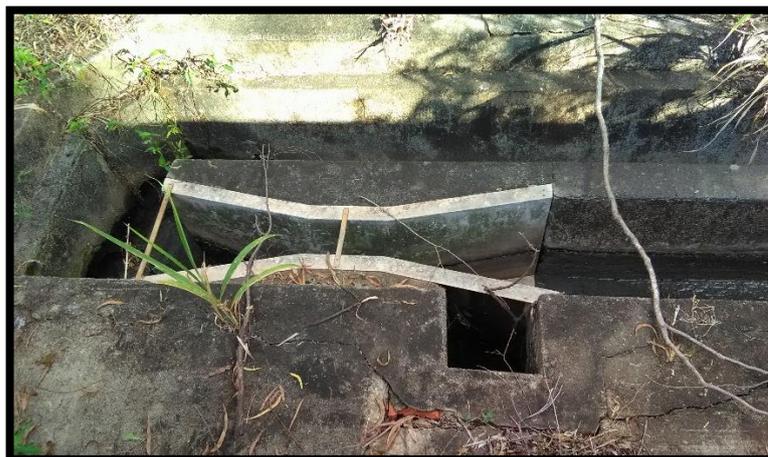
Imagem 38: ETE – Calha Parshall de entrada

- Estação de tratamento de esgoto (ETE) – ausência sinalização identificadora; perímetro apresenta ausência de capina e limpeza; ausência de gradeamento e caixa de areia; leituras de vazão nas calhas parshall não são feitas regularmente; calhas parshall apresentam trincas e fissuras no concreto; lagoas facultativas apresentam material sobrenadante excessivo; dispositivo de saída da lagoa facultativa está inadequado (não afogado); ausência de comporta nas caixas divisoras de fluxo; indícios de lançamento de efluente fora do padrão outorgado;
- Estação de elevatória de esgoto (EEE) – ausência de sinalização identificadora.

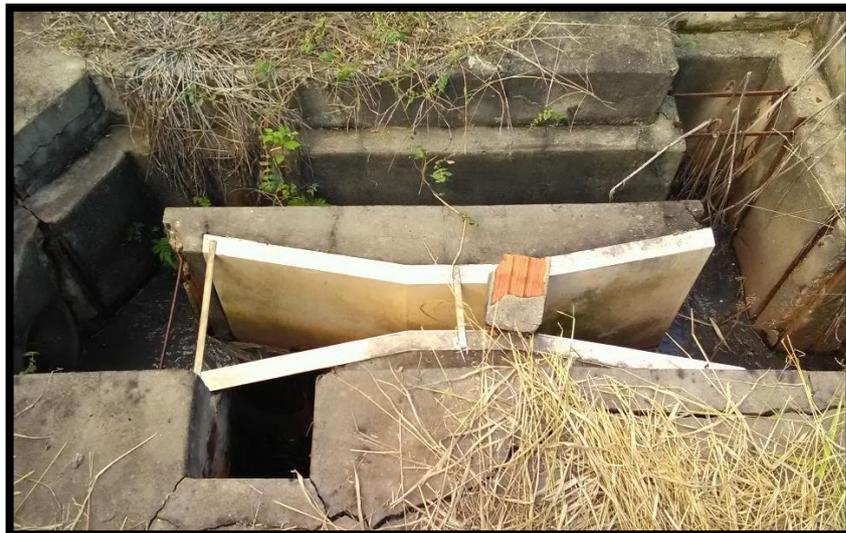
Imagem 41: ETE – Calha Parshall de saída
