**RELATÓRIO TÉCNICO DE FISCALIZAÇÃO DO SAMAE - SERVIÇO
AUTÔNOMO DE ÁGUA E ESGOTO - DO MUNICÍPIO DE TAPEJARA**

Para tanto, no dia 12 de junho de 2019, realizou-se vistoria no Sistema de Abastecimento de Água, no Sistema de Esgoto e na área comercial do SAMAE de Tapejara, incluindo unidades de captações, estações elevatórias, estações de tratamento, reservatórios e laboratório.

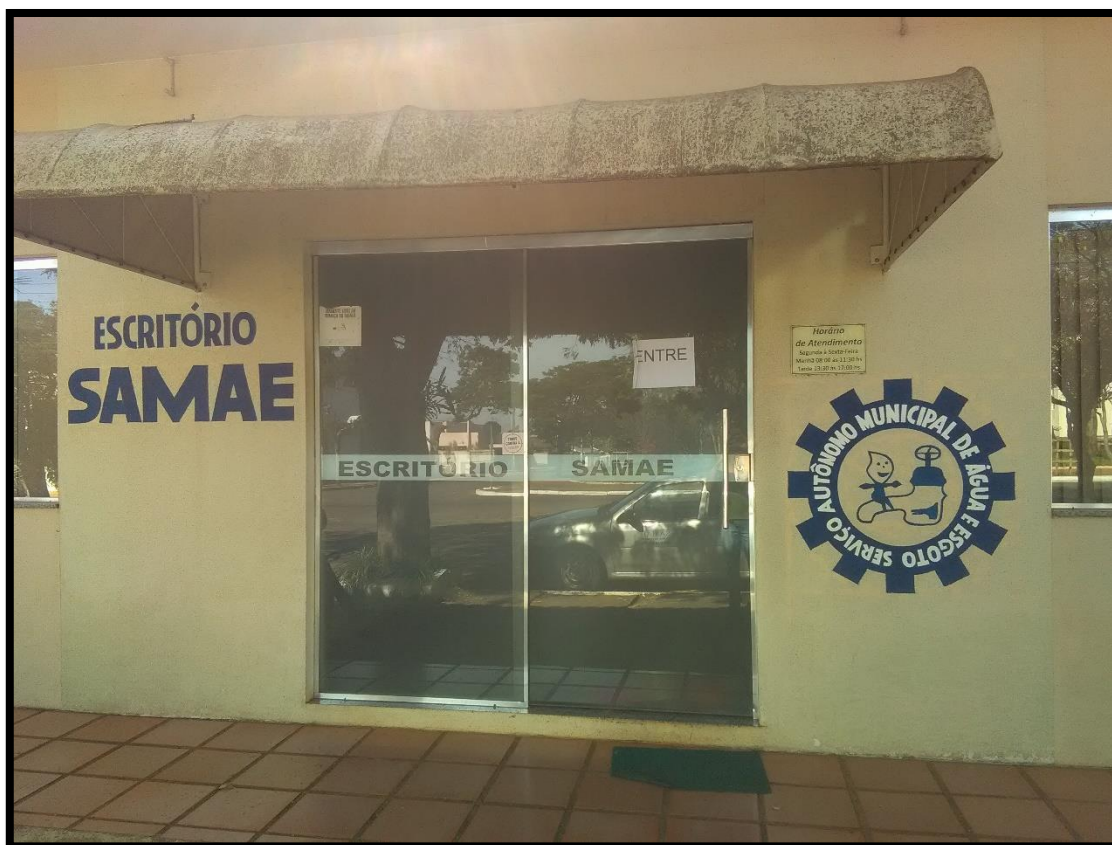
- Há identificação do SAMAE na fachada;
 - Horário de funcionamento das 7:30 às 11:30h e das 13:00 às 17:00h;
 - Espaço interno para atendimento ao público é adequado;
 - 2 Servidores trabalham no atendimento;
 - Há registro dos atendimentos;
 - Revestimentos externo, interno e pintura da edificação necessitam de manutenção.
- A edificação possui garagem para veículos do SAMAE e depósito para equipamentos.

Imagem 1: Fachada área comercial

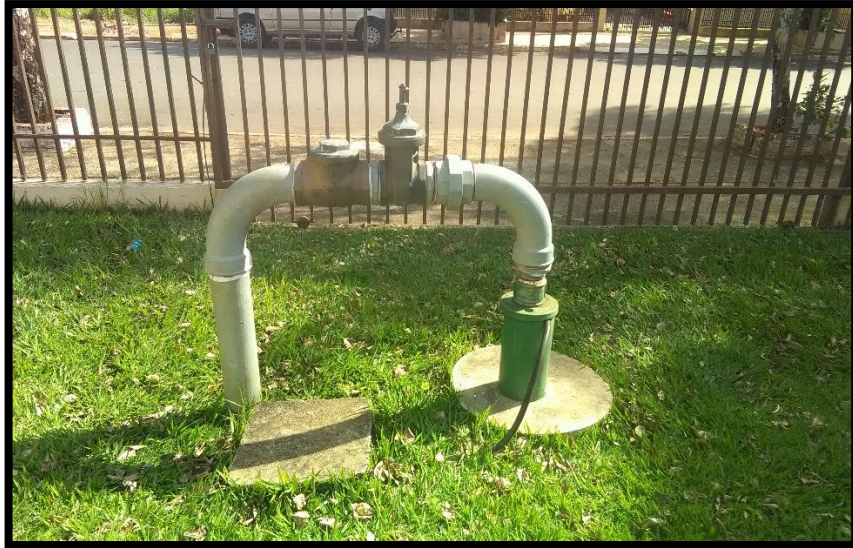
Imagem 4: Poço Central

- Poço Central - tubo de revestimento não distante 50 cm acima da superfície;
- Poço Geraldino – inexistência de tomada de água para coleta no barrilete do poço;
- Poço Horta - inexistência de tomada de água para coleta no barrilete do poço; ausência de capina e limpeza do perímetro;
- Poço Estádio – inexistência de tomada de água para coleta no barrilete do poço; ausência de capina e limpeza do perímetro;
- Poço Rádio – inexistência de tomada de água para coleta no barrilete do poço; ausência de capina e limpeza do perímetro; tubo de revestimento não distante 50 cm acima da superfície;

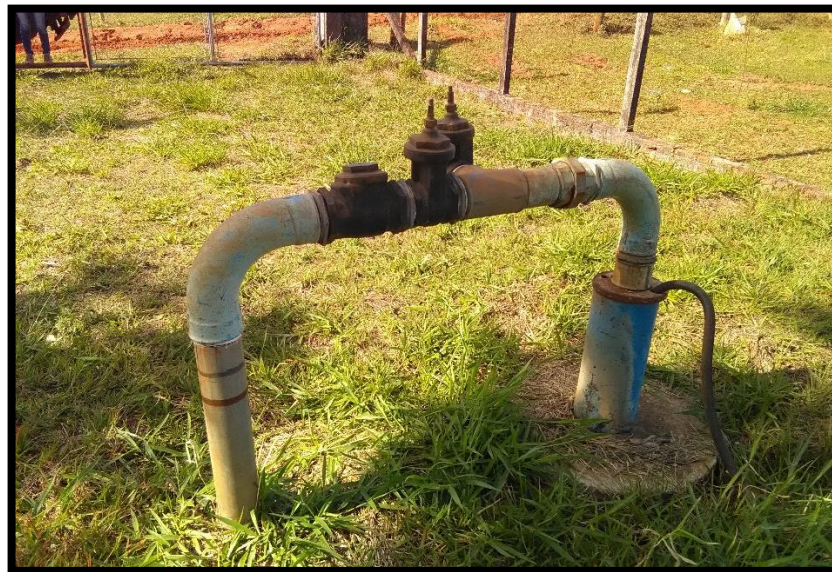
Imagem 5: Poço Geralino

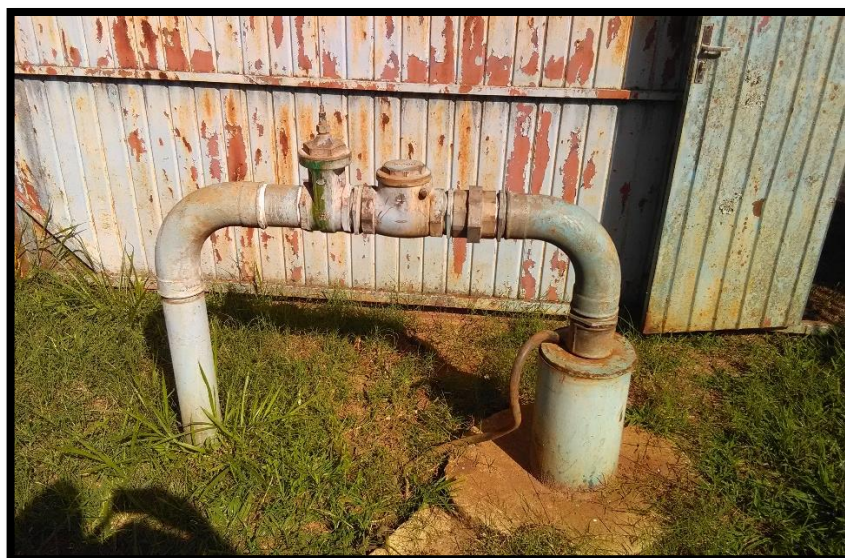
Imagem 6: Poço Horta

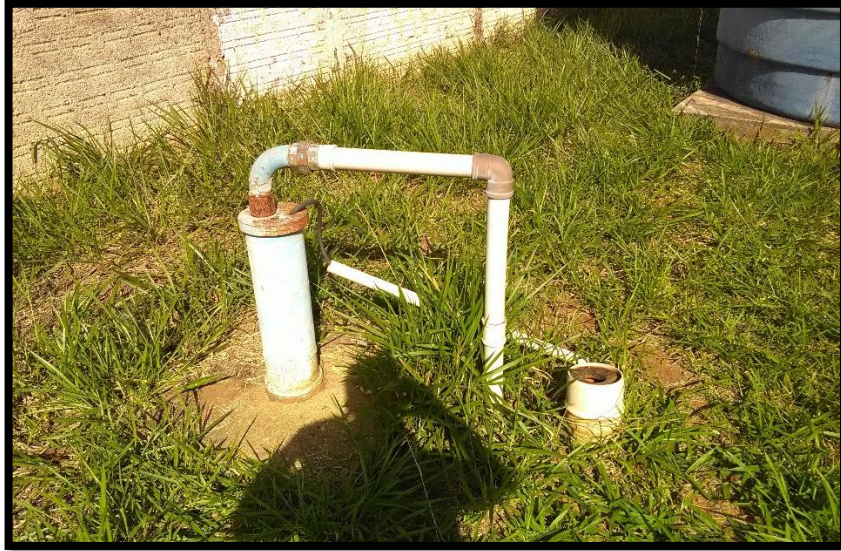
Imagem 7: Poço Estádio

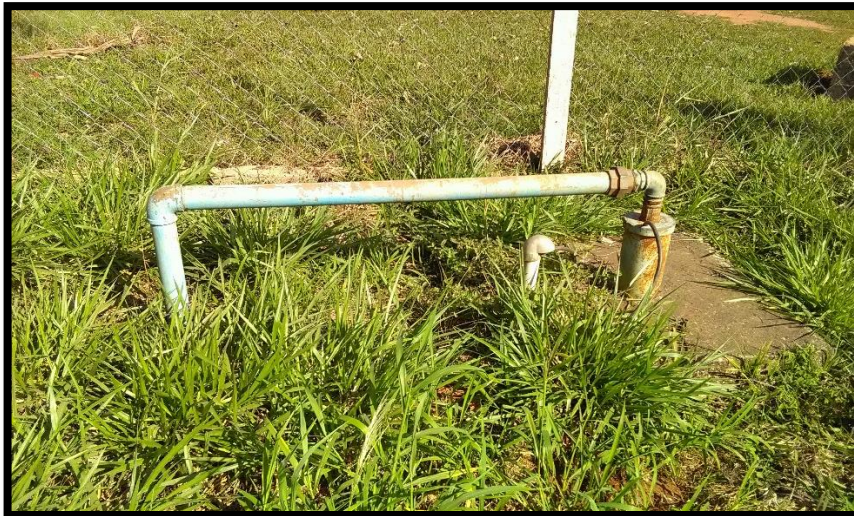
Imagem 8: Poço Rádio

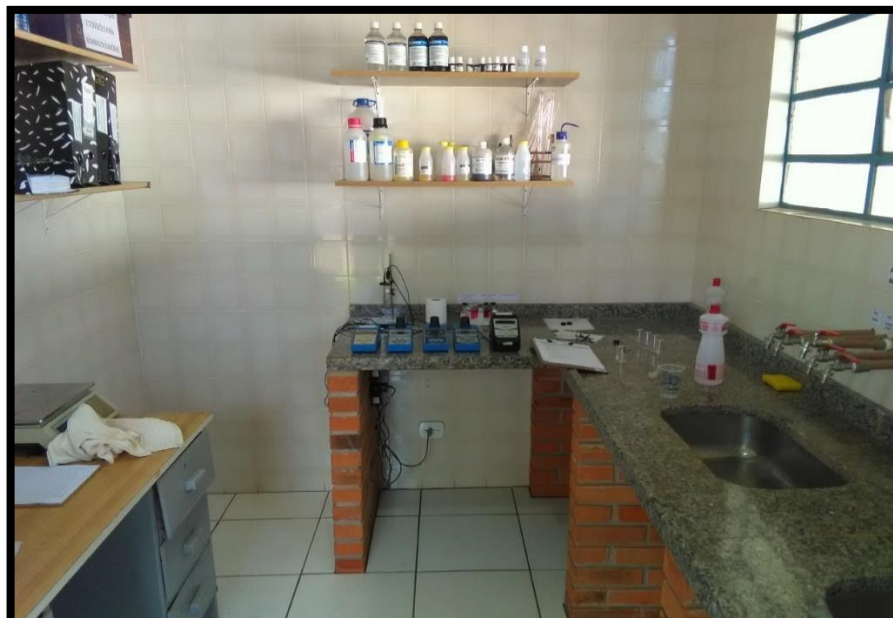
Imagem 12: Laboratório

- Laboratório – reagentes químicos, vidrarias e equipamentos armazenados inadequadamente; reagentes químicos apresentam frascos com validade vencida.

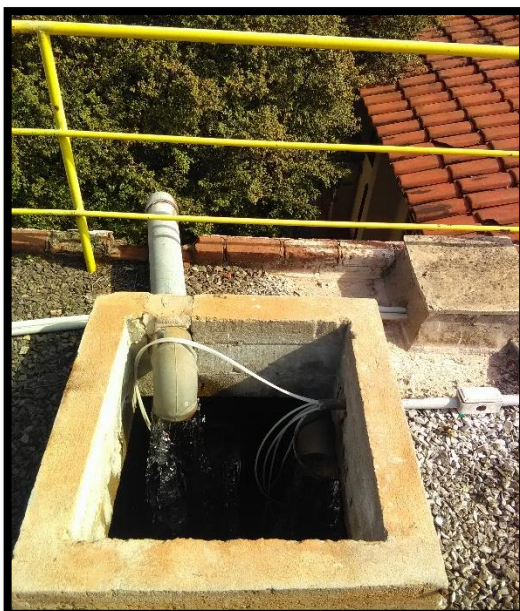
Imagem 13: Reservatório semienterrado – RES 1

- Reservatório semienterrado 1 – aberturas de inspeção sem cadeado; necessidade de manutenção da pintura; inexistência de macromedidor;

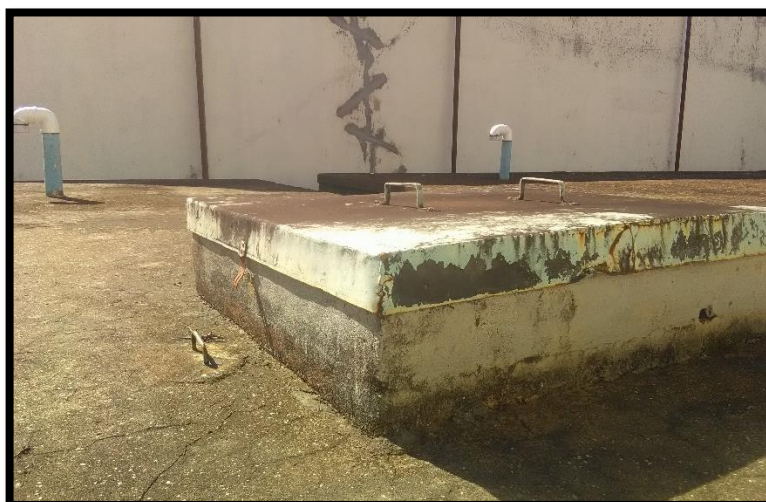
Imagem 14: Reservatórios semienterrados – RES 2

- Reservatórios semienterrados 2 – aberturas de inspeção sem cadeado; necessidade de manutenção da pintura; extravasor necessita substituição do dispositivo de fechamento;

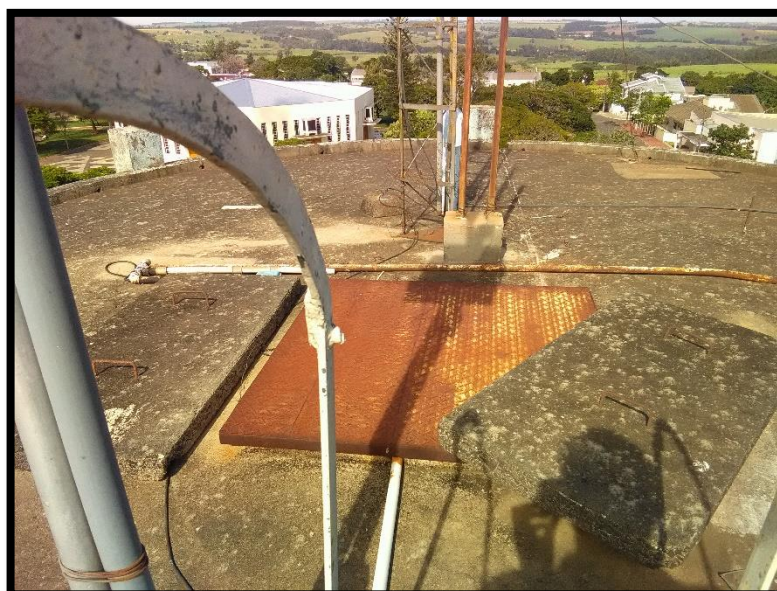
Imagem 15: Reservatório elevado central - REL

- Reservatórios elevado central – abertura de inspeção sem cadeado e tampa excessivamente oxidada; ausência de guarda corpo no topo do reservatório; necessidade de manutenção da pintura; inexistência de macromedidor; extravasor sem ponto de desague visível;

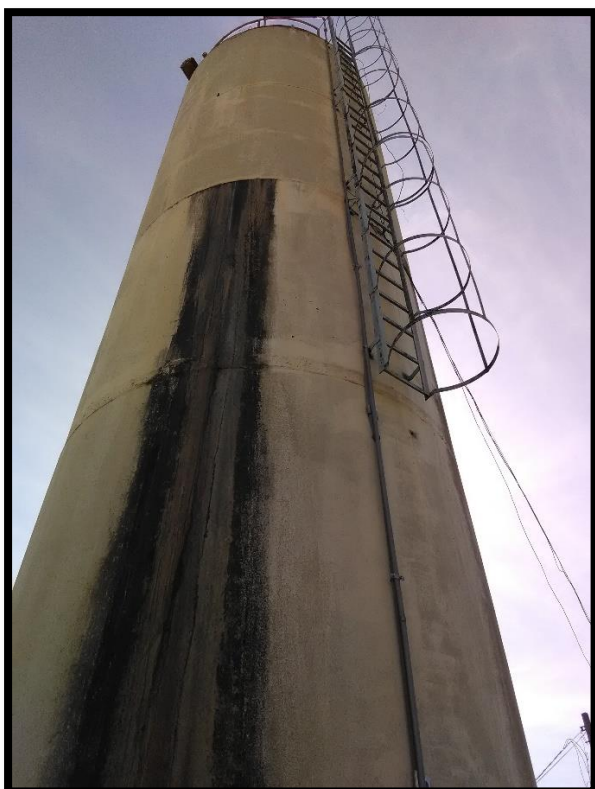
Imagem 17: Reservatório elevado de apoio – REL

- Reservatórios elevado de apoio – aparente vazamento lateral em junta de concretagem;

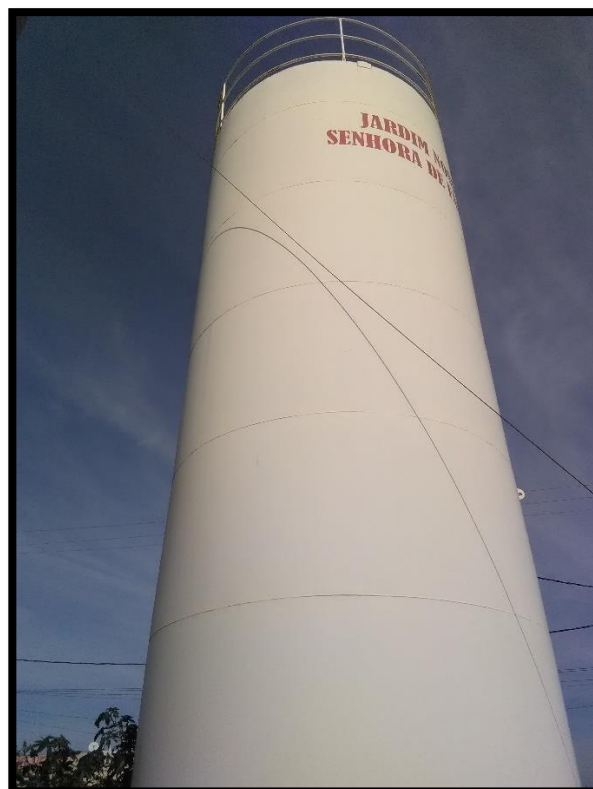
Imagem 18: Reservatório novo de apoio

- Reservatório novo de apoio – abertura de inspeção sem cadeado; dispositivo de ventilação inadequado, não fixado adequadamente.

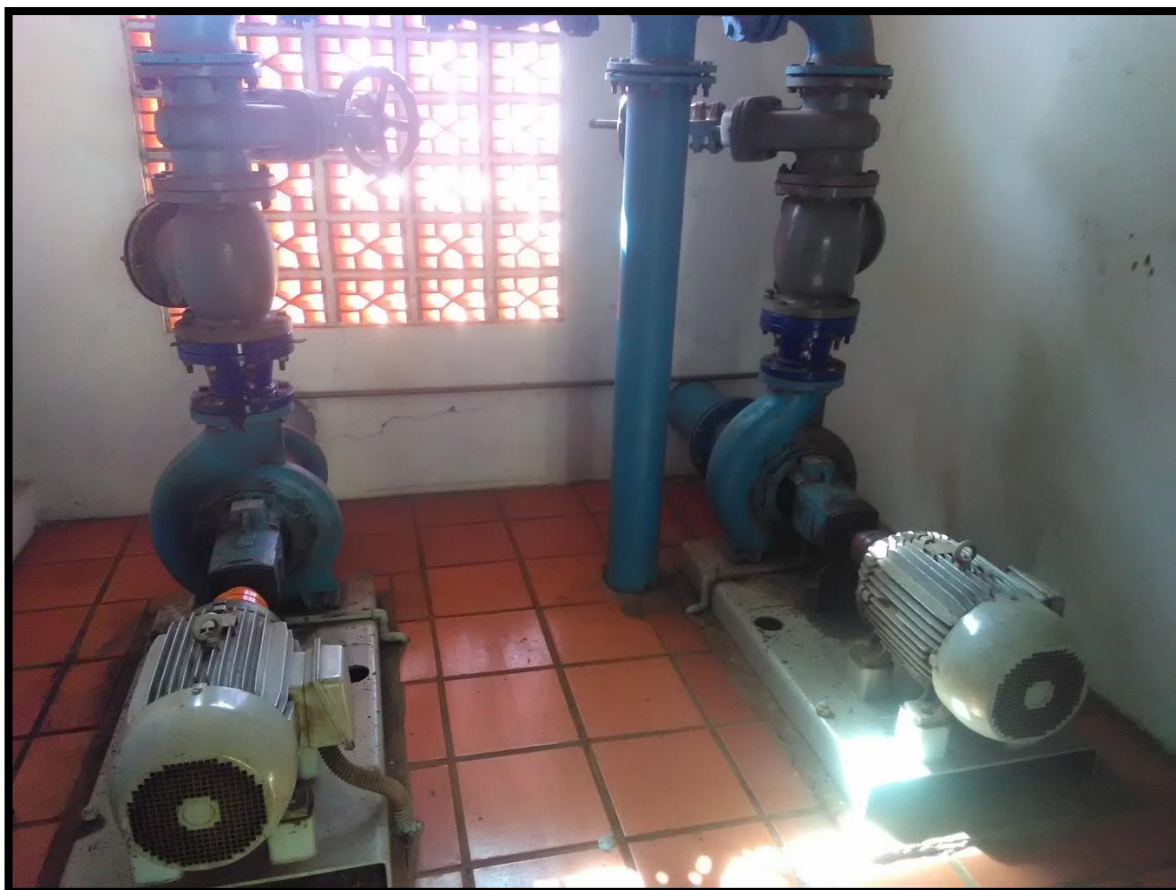
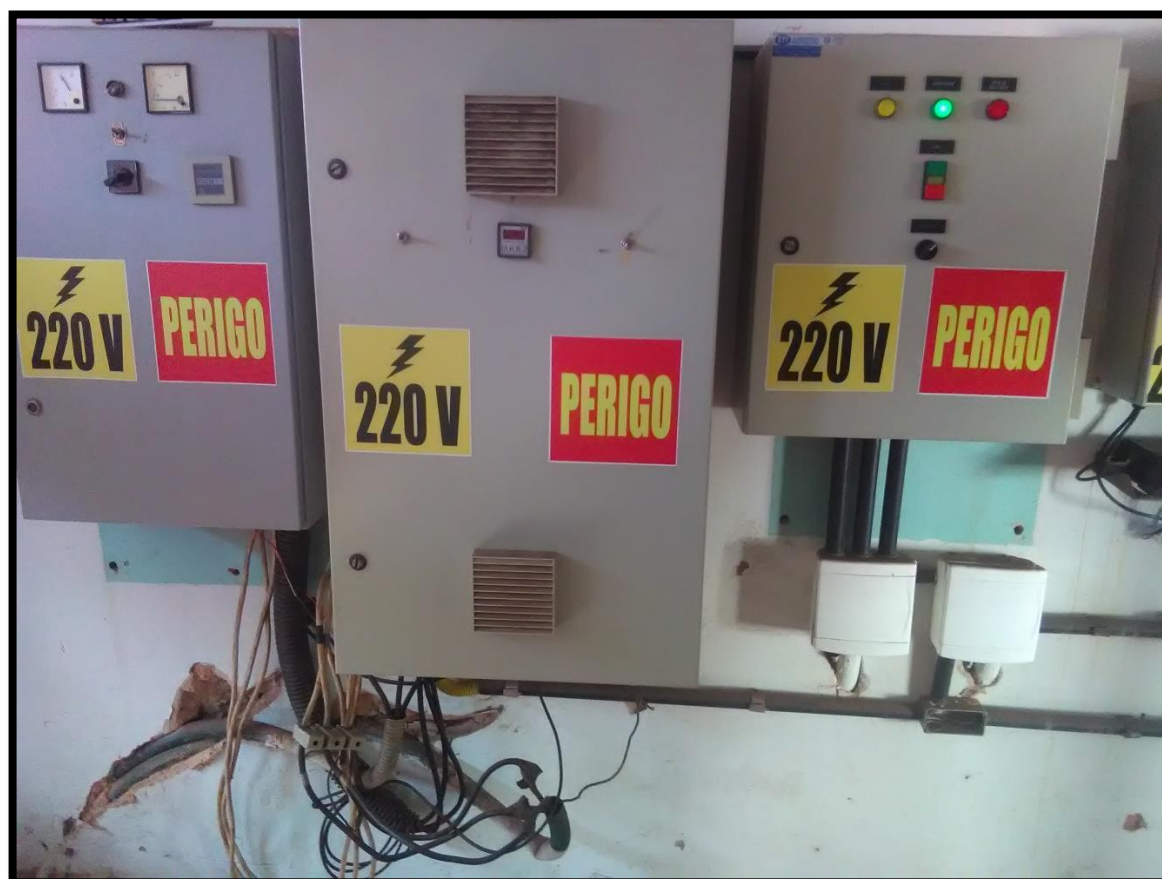
Imagem 21: Estação Elevatória que abastece o REL central

Imagem 22: Estação Elevatória que abastece o REL central – quadros de comando

- Estação Elevatória que abastece o REL central – instalação elétrica inadequada, fiação desprotegida.

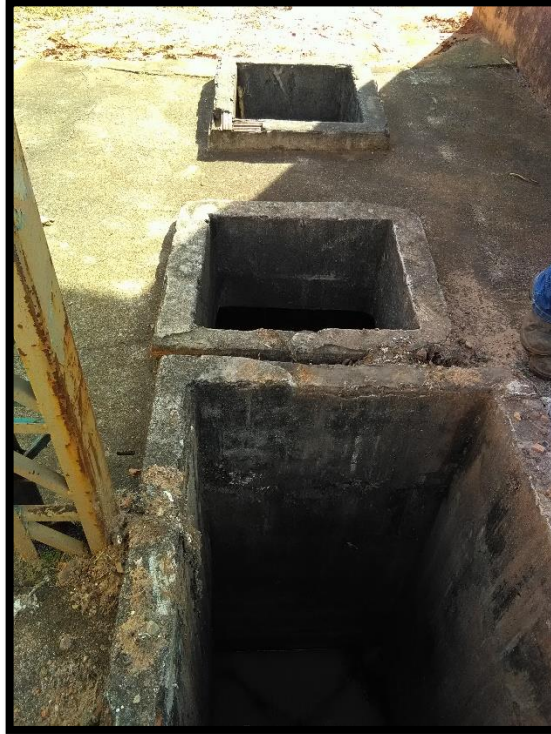
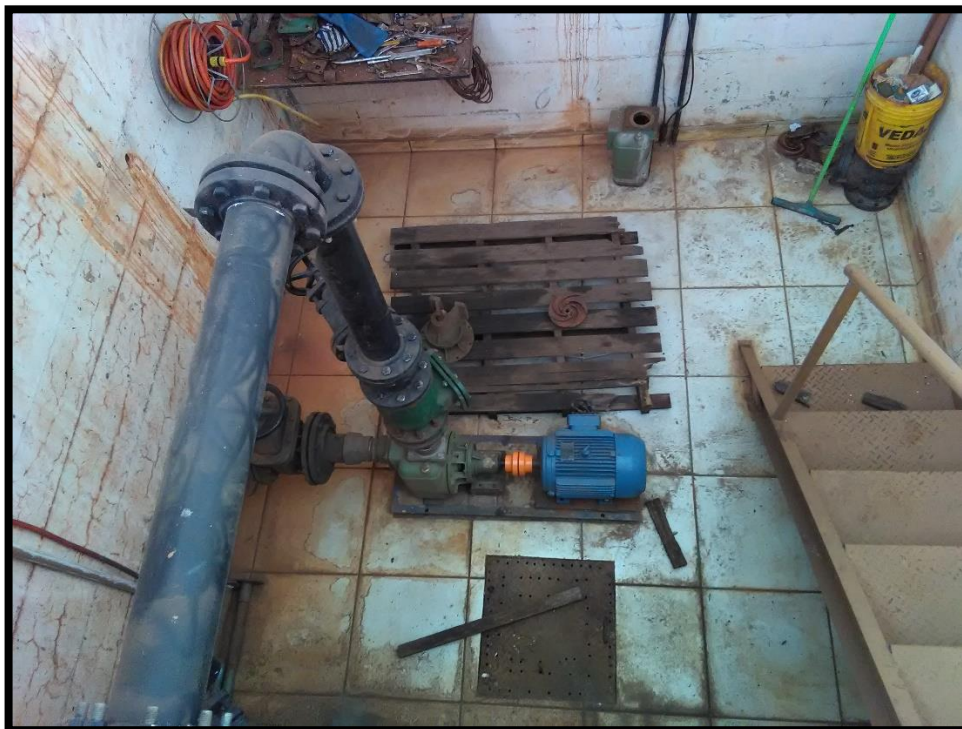
Imagem 25: Estação elevatória de esgoto 1 – reservatório de recalque

Imagem 26: Estação elevatória de esgoto 1 - Conjunto motobombas

- Estação Elevatória de Esgoto 1 – reservatório de sucção sem tampa nas aberturas de inspeção; bomba reserva não instalada;
- Estação Elevatória de Esgoto 2 – caixa de areia com as 2 calhas abertas, sem 'stop-log'; caixa de areia necessita remoção do material decantado; bomba reserva não instalada; caixa de manobra apresenta infiltração de efluentes do reservatório de sucção; necessidade de manutenção da pintura;

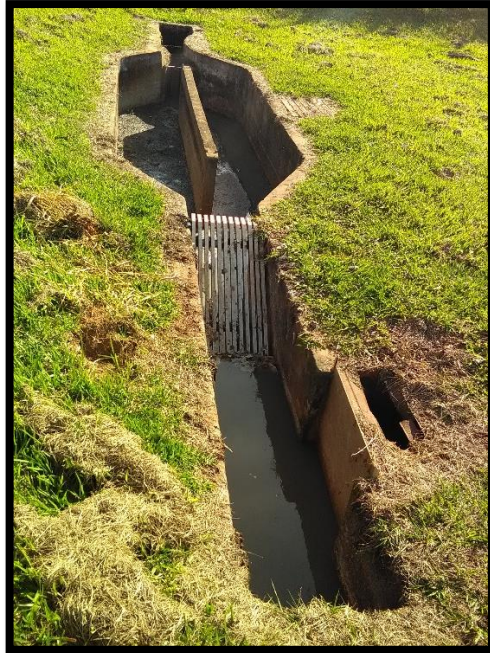
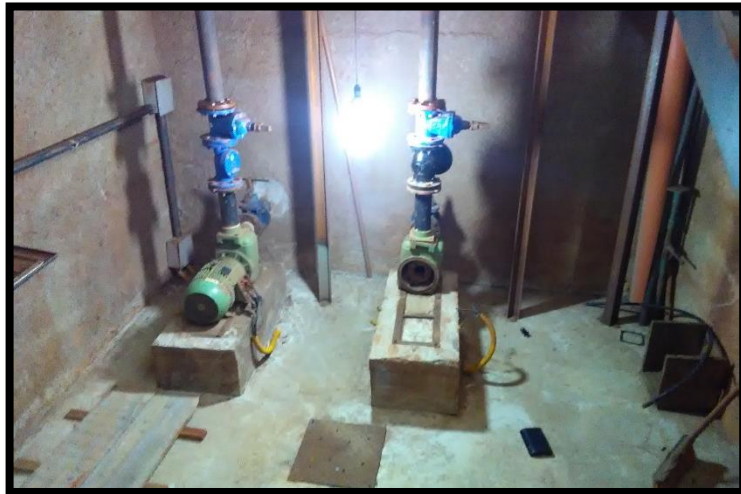
Imagem 27: Estação elevatória de esgoto 2 – Gradeamento e desarenador

Imagem 28: Estação elevatória de Esgoto 2 – Conjunto Motobombas

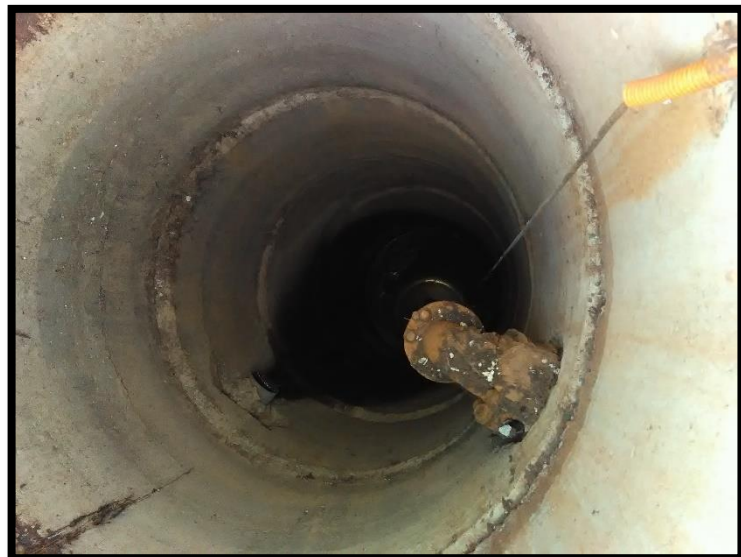
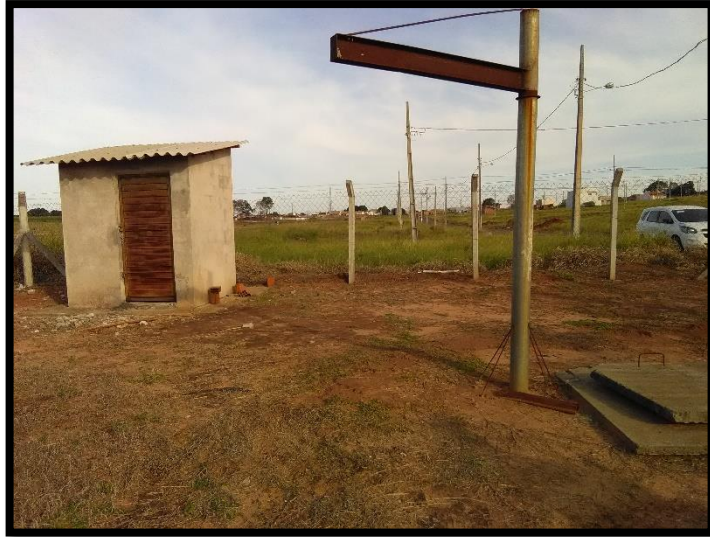
Imagem 29: Estação elevatória de Esgoto 3 – Poço de recalque

Imagem 30: Estação elevatória de Esgoto 3 – Casa do quadro de comando

- Estação Elevatória de Esgoto 3 – ausência de sinalização identificadora; necessidade de manutenção da pintura;
- Estação de Tratamento de Esgoto – Ausência de sinalização identificadora; caixa de areia com as 2 calhas abertas, sem comporta 'stop-log'; caixa de areia necessita remoção do material decantado; lagoa anaeróbia construída recentemente não operando, necessita manutenção na comporta de limpeza; lagoa anaeróbia apresenta crosta excessiva na superfície; saída da lagoa facultativa inadequada, não afogada.

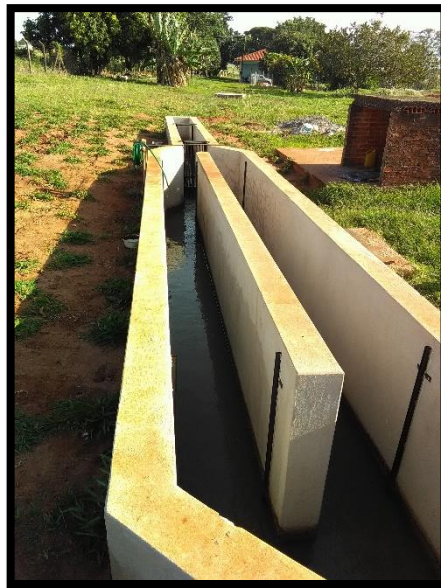
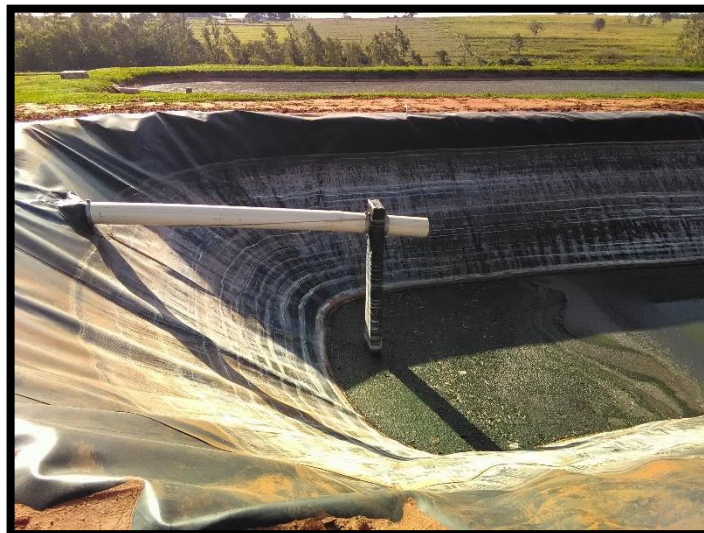
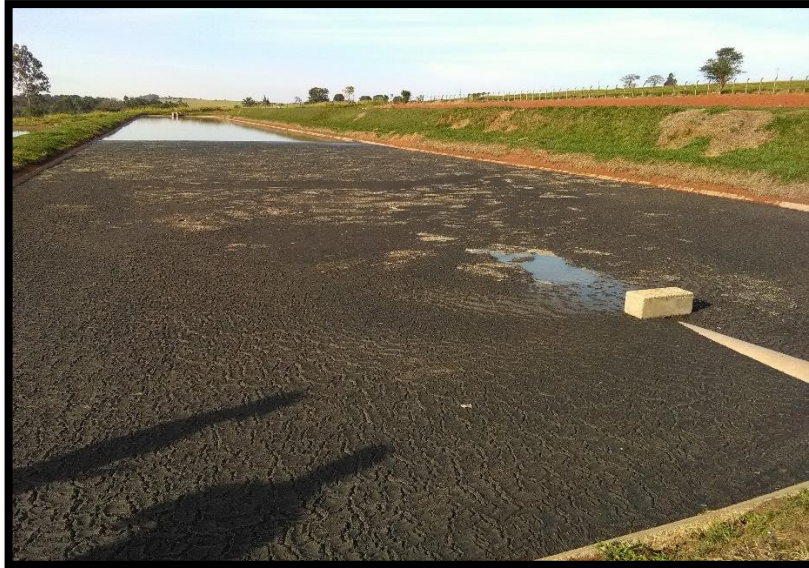
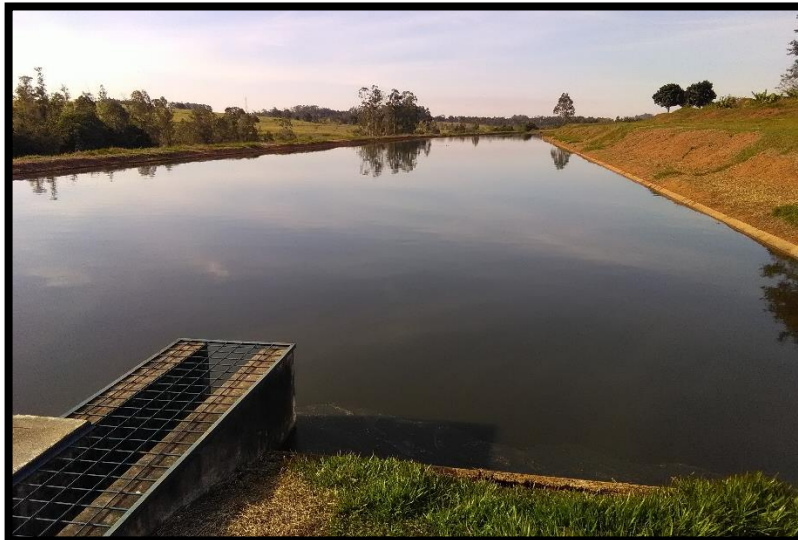
Imagem 31: Estação de Tratamento de Esgoto – Gradeamento, Desarenador e Calha Parshall

Imagem 32: Estação de Tratamento de Esgoto – Lagoa Anaeróbia nova

Imagem 33: Estação de Tratamento de Esgoto – Lagoa Anaeróbia

Imagem 34: Estação de Tratamento de Esgoto – Lagoa Facultativa
