**RELATÓRIO TÉCNICO DE FISCALIZAÇÃO 01/2022 - SAAE DE
BANDEIRANTES**

FEVEREIRO DE 2022

Para tanto, nos dias 16 e 17 de fevereiro de 2022, realizou-se fiscalização direta no município de Bandeirantes-Pr, onde o principal objetivo foi verificar a conformidade dos Sistemas de Abastecimento de Água e Sistema de Esgoto Sanitário quanto a normas e legislações pertinentes.

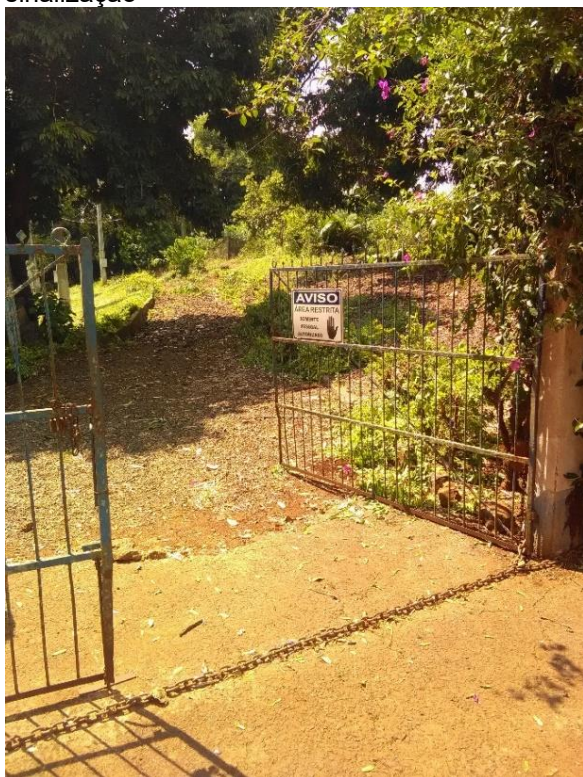
Foto 04 – Isolamento da área de captação e sinalização

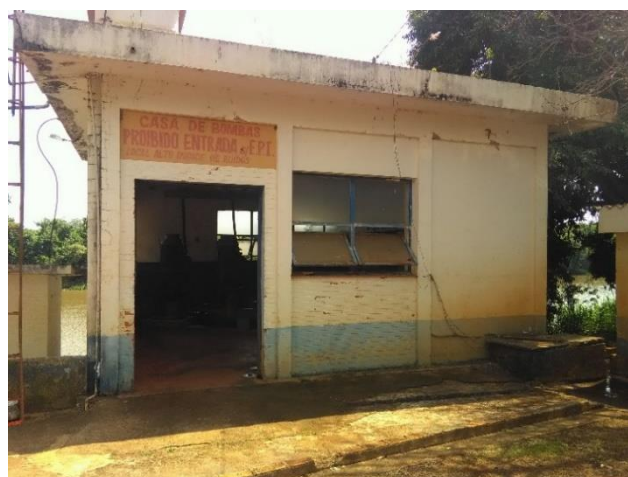
Foto 05 – Casa de bombas da captação de água superficial

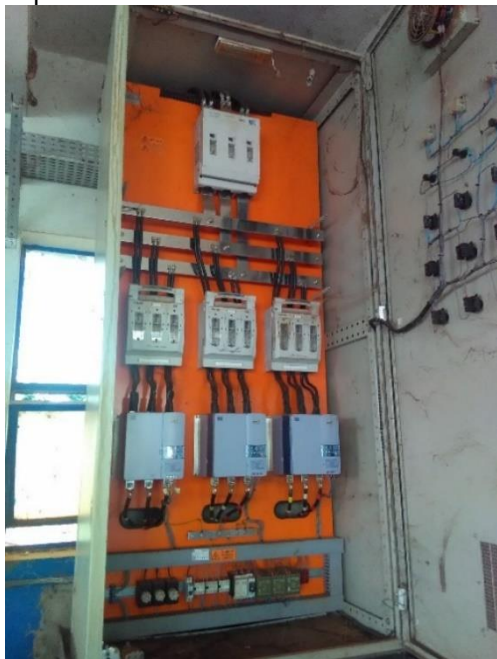
Foto 08 – Quadro de comando captação de água superficial

- Manômetro inoperante (Lei 14.026/2020),
- Falta de medidor de vazão (Lei 14.026/2020);
- Não atendimento a itens da NR 10: item 10.2.3 “inexistência de esquema unifilar atualizado das instalações elétricas com as especificações do sistema de aterramento”; item 6.4 da ABNT 5419/2001 “ a documentação técnica deve ser mantida no local, ou em poder dos responsáveis pela manutenção do SPDA”.
- Falta de registro das manutenções realizadas no quadro e demais itens pertencentes ao sistema elétrico (NBR 5419/2001);
- Falta de registro das manutenções realizadas (Portaria nº 888/2021)
- Falta de manutenção predial na casa de máquinas (NBR 15575/2021);
- Falta de tomada de água para coleta (Portaria nº. 888/2021);
- Falta de EPI’s (NR 6)

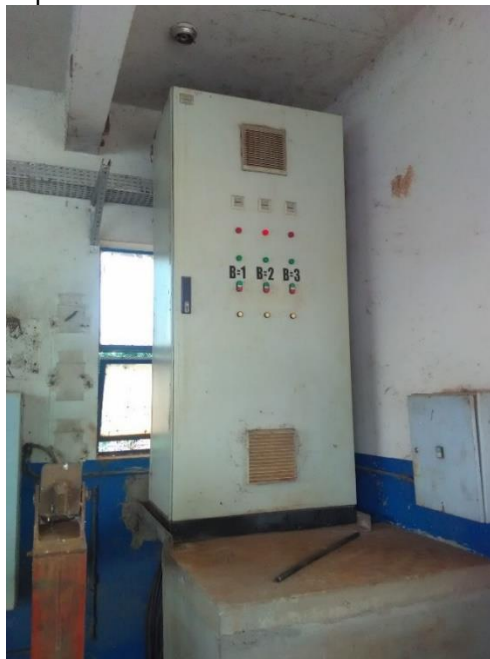
Foto 09 – Frente do quadro de comando captação superficial

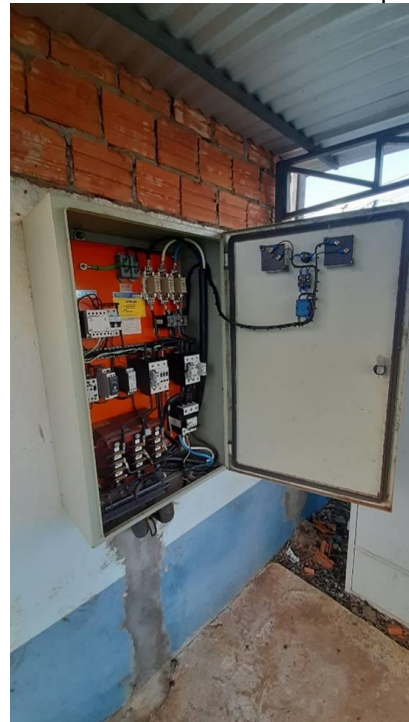
Foto 23 – Quadro de comando poço 05

- Não atendimento aos item 10.2.3 da NR 10 e item 6.4 da ABNT 5419/2001.
- Falta de local adequado para o quadro de comando do poço 05 (NR 10);
- Falta de placa de sinalização para identificar o local;
- Falta de registro das manutenções realizadas no quadro e demais itens pertencentes ao sistema elétrico (NBR 5419/2001);
- Falta de manômetro;
- Falta de medidor de vazão (Lei 14.026/2020);
- Algumas bombas estão com período avançado de uso.

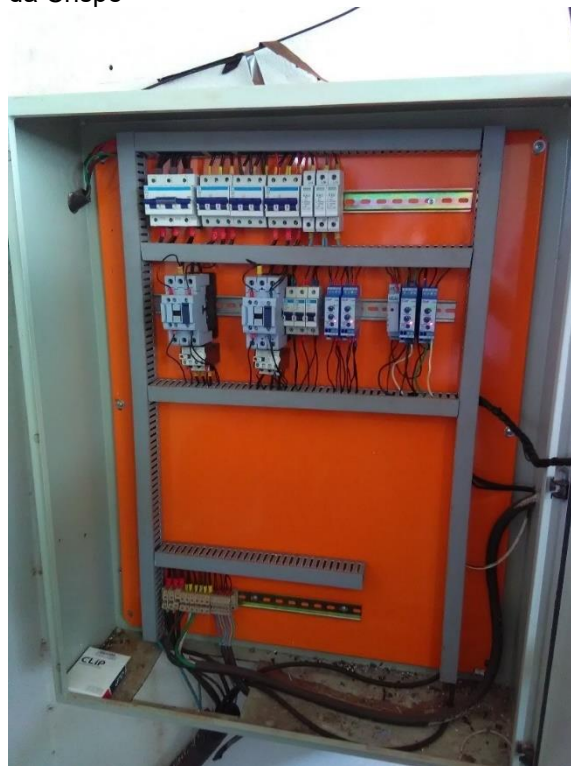
Foto 57 – Quadro de comando elevatória poço da Crispe

- Horímetro não está funcionando na elevatória 01 (Crispe) (Lei 14.026/2020);
- Não atendimento a itens da NR 10: item 10.2.3 “inexistência de esquema unifilar atualizado das instalações elétricas com as especificações do sistema de aterramento”; item 6.4 da ABNT 5419/2001 “ a documentação técnica deve ser mantida no local, ou em poder dos responsáveis pela manutenção do SPDA”. Somente foi verificado a presença de diagrama no quadro de comando da elevatória do poço 02;
- Falta de registro das manutenções realizadas no quadro e demais itens pertencentes ao sistema elétrico em todas as elevatórias (NBR 5419/2001);
- Falta de registro das manutenções realizadas em todas as elevatórias (Portaria nº 888/2021);
- Necessidade de manutenção predial em todas as elevatórias (NBR 15575/2021)
- Bombas com elevado tempo de uso.

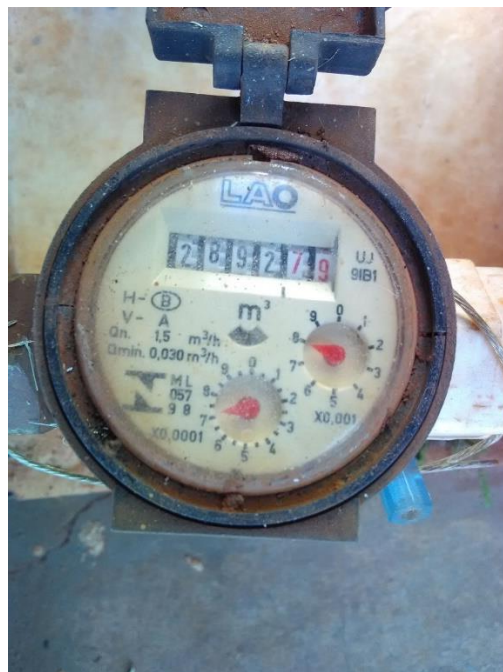
Foto 60 – Hidrômetro de consumidor

- Hidrômetros utilizados por consumidores com muito tempo de uso.

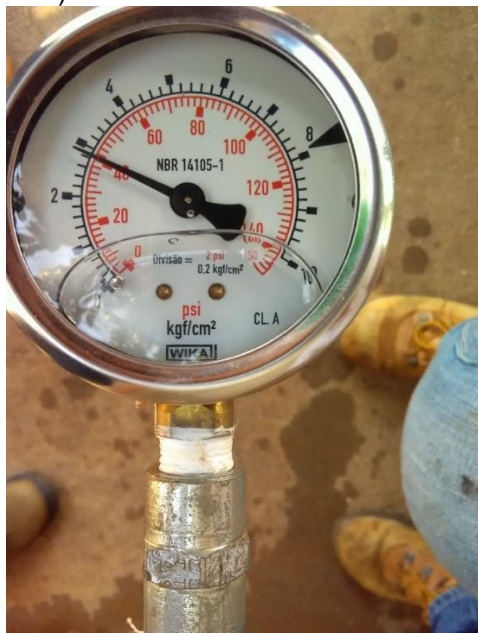
Foto 61 – Medição pressão na rede: Rua Sebastião Miguel Soares, nº. 150 (P=40 mca)

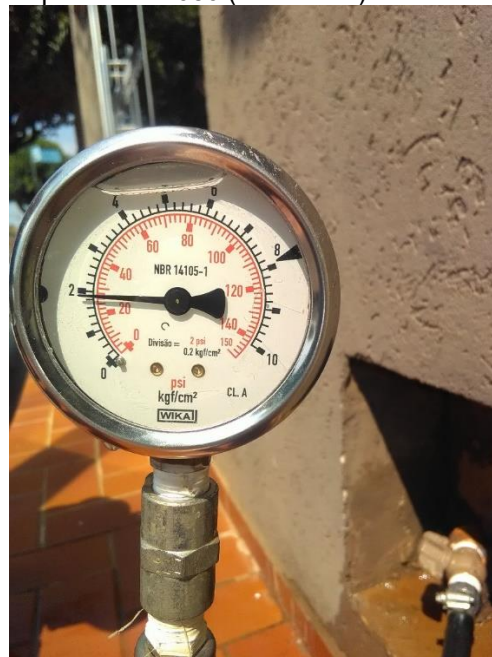
Foto 62 – Medição pressão na rede: Rua João Siqueira nº. 1080 (P=24 mca)

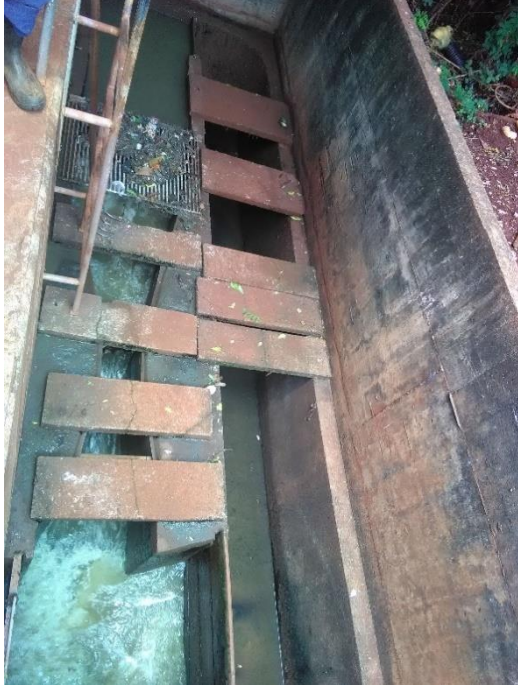
Foto 69 – Gradeamento

- ETE da área urbana - Materiais removidos do gradeamento sem destinação adequada (Lei 14.026/2020);
- Lagoas anaeróbias apresentam excesso de lodo na entrada da Lagoa (NBR 12.209/1992);

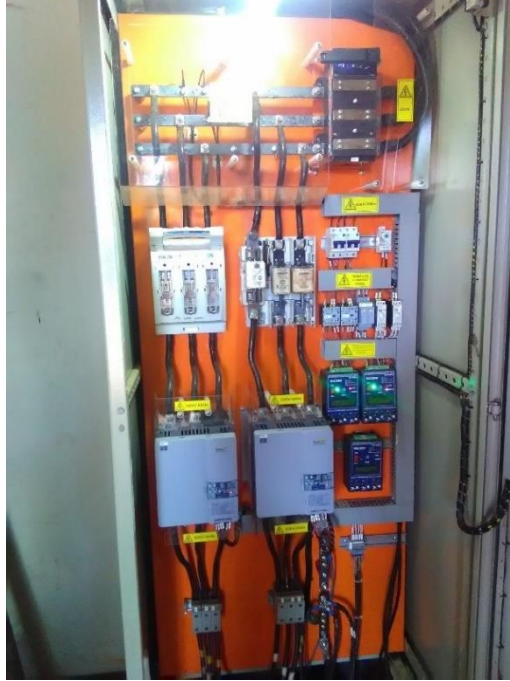
Foto 70 – Quadro de comando da ETE

- Não atendimento a itens da NR 10: item 10.2.3 “inexistência de esquema unifilar atualizado das instalações elétricas com as especificações do sistema de aterramento”; item 6.4 da ABNT 5419/2001 “ a documentação técnica deve ser mantida no local, ou em poder dos responsáveis pela manutenção do SPDA”;

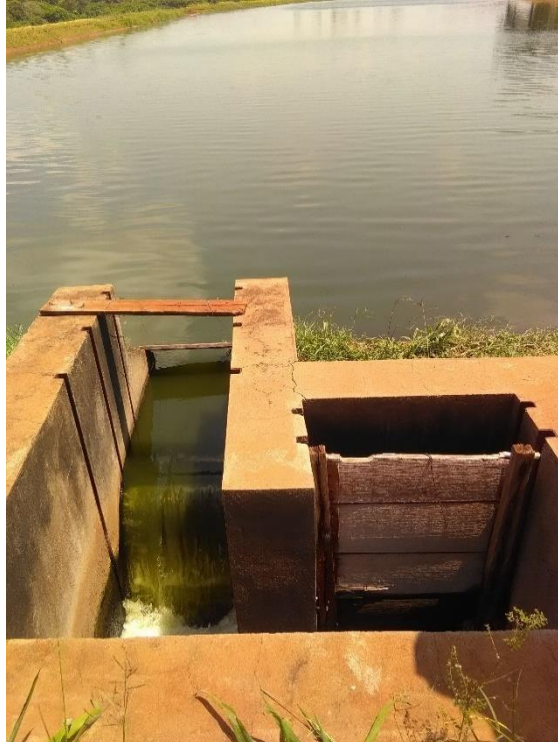
Foto 72 – Dispositivo de saída da lagoa facultativa

- Dispositivo de saída da lagoa facultativa inadequado, saída do efluente deve ser afogada, impedindo passagem de sobrenadantes (NBR 12.209/1992);
- As três lagoas anaeróbias precisam de dragagem pois logo está desprendendo do fundo (constatação visual);

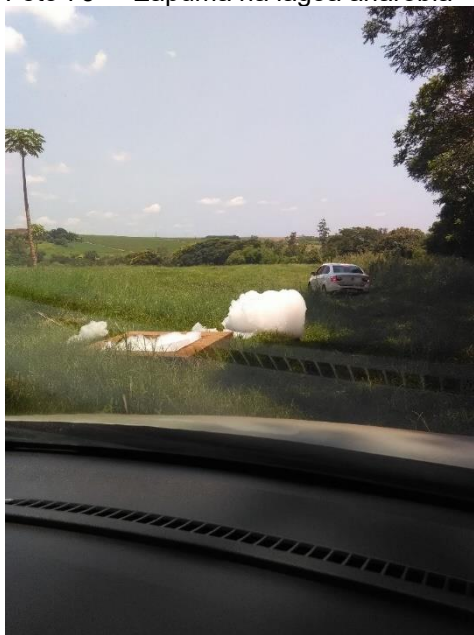
Foto 73 – Espuma na lagoa anaeróbia

- Necessidade de limpeza e roçada nas bordas e taludes das lagoas anaeróbias e facultativa (constatação visual);
- Espuma na caixa divisória de fluxo, lagoa anaeróbia 01;

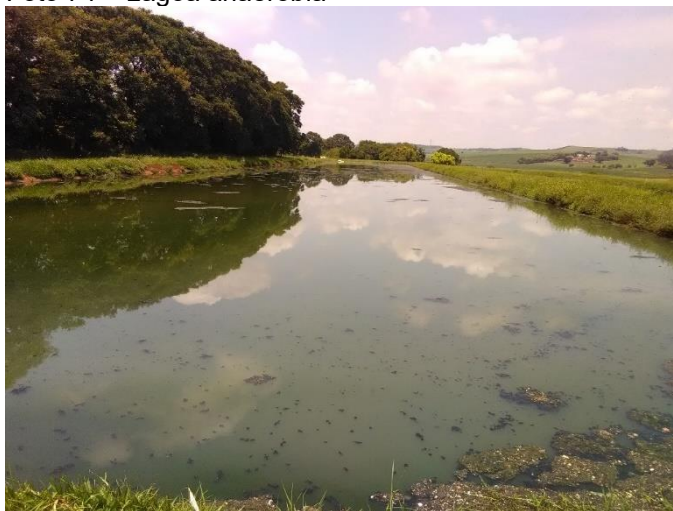
Foto 74 – Lagoa anaeróbia
