**Relatório de Fiscalização 001/2025**

**Relatório de Fiscalização****RELATÓRIO TÉCNICO DE FISCALIZAÇÃO DO ESGOTAMENTO SANITÁRIO E ABASTECIMENTO DE ÁGUA  
DO MUNICÍPIO DE PRADO FERREIRA - PR**

SAMAE - Prado Ferreira - PR

Maringá, Dezembro de 2024

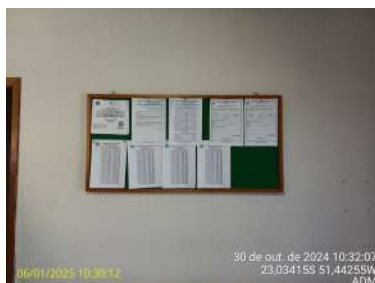
Foto 2

| [1.2.1.5] Ocorre a disponibilidade das informações básicas aos usuários | Não Conforme |
| [1.2.1.5] Observações | Falta a exposição de horário de funcionamento, tanto na fachada quanto no quadro |

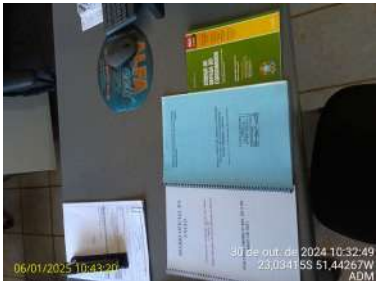
Foto 1

[2.6.24] É disponibilizado no atendimento ao usuário o manual ou regulamento de prestação dos serviços

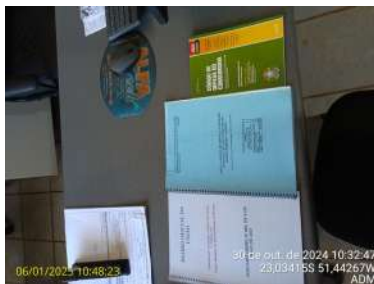
Foto 1

| [2.6.43] O Código de Defesa do Consumidor dos serviços é disponibilizado no atendimento ao usuário | Conforme |

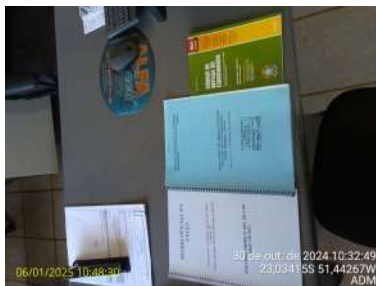
Foto 1

| [2.6.44] A Portaria do Ministério da Saúde que dispõe sobre os padrões de potabilidade da água é disponibilizada no atendimento ao usuário | Conforme |

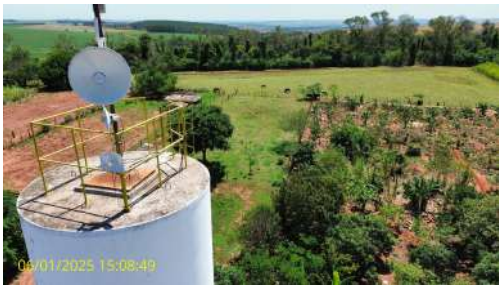
Foto 1

| [7.5.4] O reservatório possui guarda-corpos e escadas em situação adequada | Conforme |

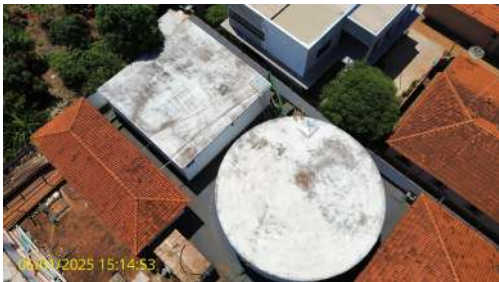
Foto 1

| [7.5.6] Aberturas de inspeção estão adequadamente fechadas | Conforme |

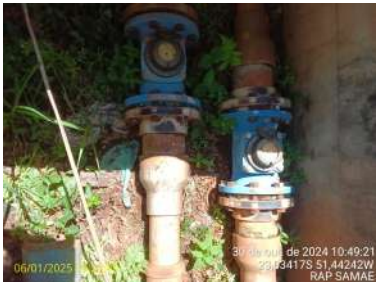
Foto 1

| [7.5.17] Há macromedição (saída e/ou entrada) | Conforme |

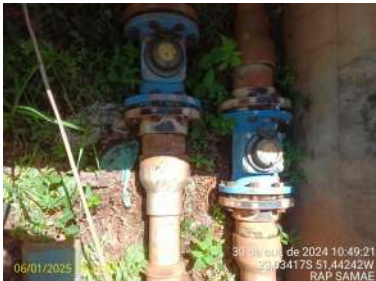
Foto 1

| <b>[7.5.17] Há macromedicação (saída e/ou entrada)</b> | <b>Conforme</b> |

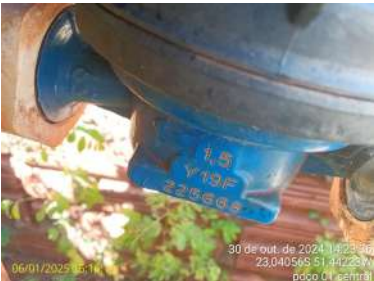
Foto 1

| [8.8] É feita a substituição dos hidrômetros deteriorados por desgaste natural (verificar a classe do hidrômetro e sua respectiva vida útil) | Não Conforme |

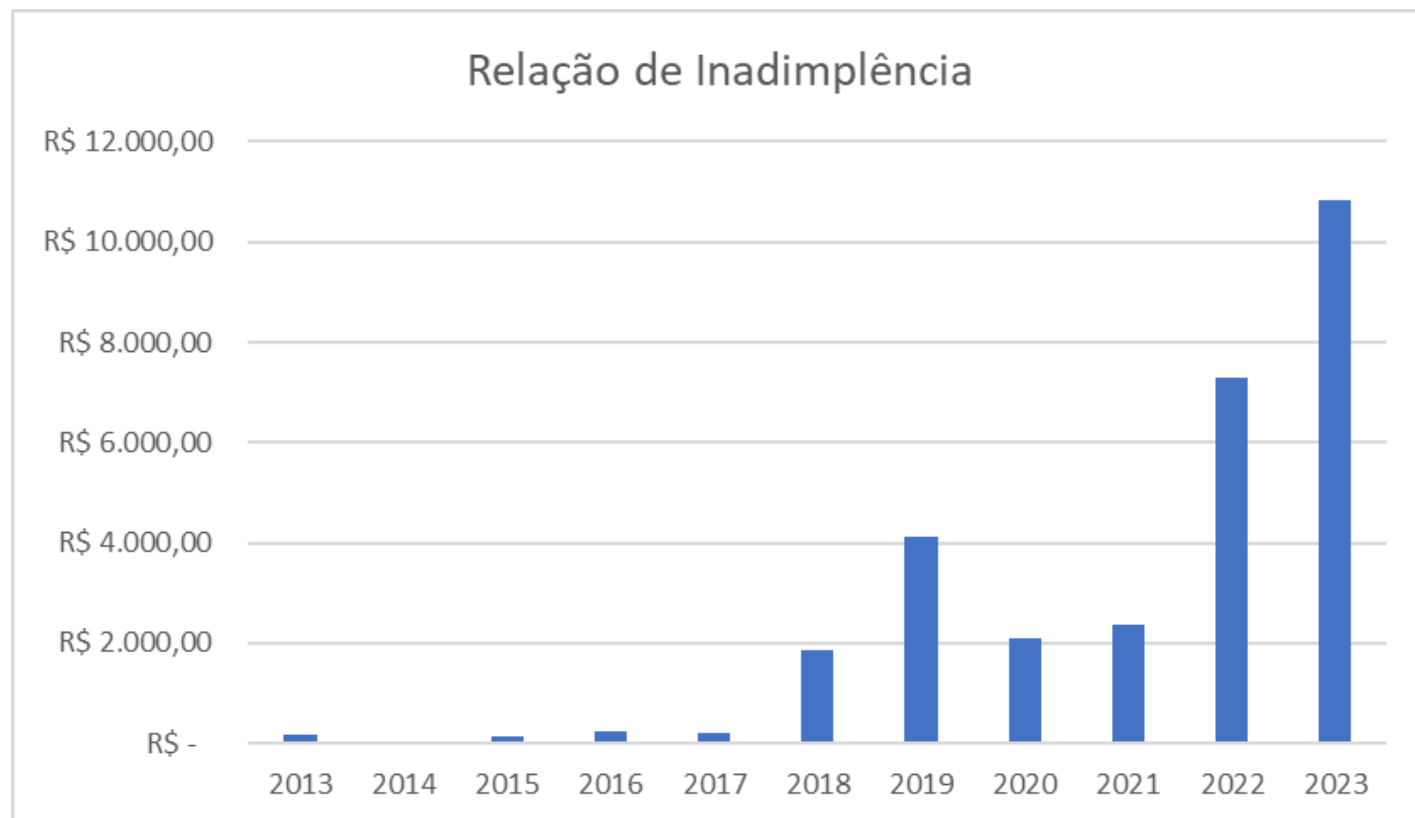
**Figura 01** – Relação de inadimplência dos últimos 10 anos do SAMAE de Prado Ferreira

É necessária uma organização administrativa e operacional eficiente. A inadimplência se refere, em linhas gerais, à dificuldade do prestador em arrecadar os valores faturados advindos da prestação do serviço. Ao analisar o gráfico abaixo (Figura 01, Relação de inadimplência dos últimos 10 anos do SAMAE de Prado Ferreira), observa-se uma tendência de aumento da inadimplência até o ano de 2023, somando um valor total de R\$ 29.347,27

Portanto, é importante monitorar a gestão fiscal e a forma de cobrança dos valores em aberto, considerando que a situação impacta diretamente na situação econômico-financeira do prestador.
