Relatório de Fiscalização 037/2025

RELATÓRIO TÉCNICO DE FISCALIZAÇÃO DO ESGOTAMENTO SANITÁRIO E ABASTECIMENTO DE ÁGUA  
DO MUNICÍPIO DE JAGUAPITÃ

SERVIÇO MUNICIPAL DE ÁGUA E ESGOTO

SAMAE- JAGUAPITÃ - PR

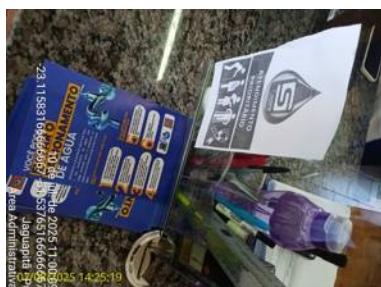
Foto 2

| [1.2.1.2] Observações | Conforme foto 02. |
| [1.2.1.3] Observações | Conforme foto 02. |

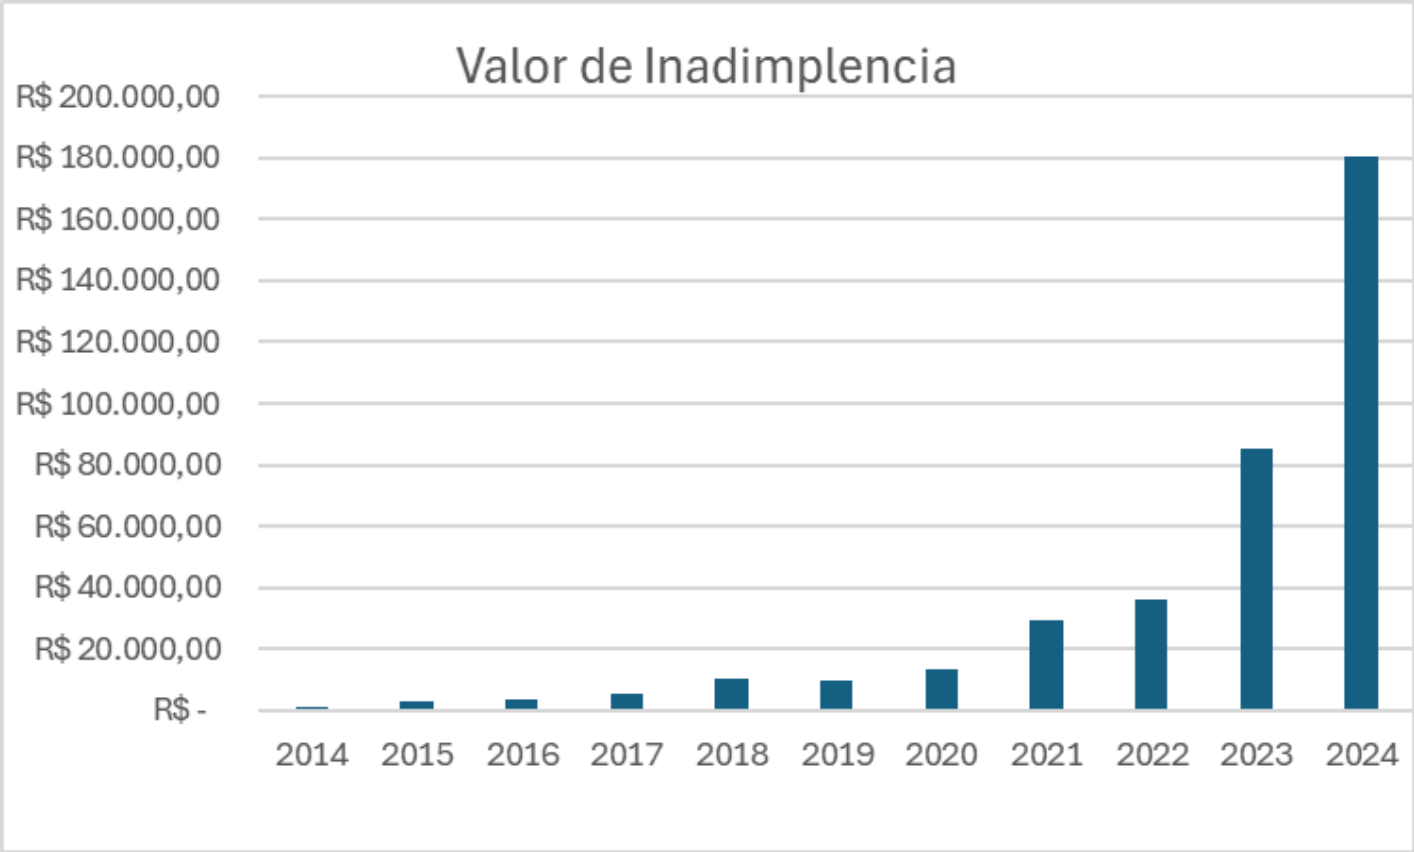
**Figura 01** – Relação de inadimplência dos últimos 10 anos do SAMAE de Jaguapitã

Portanto, é importante monitorar a gestão fiscal e a forma de cobrança dos valores em aberto, considerando que a situação impacta diretamente na situação econômico-financeira do prestador.
