**Relatório de Fiscalização 047/2024**

**Relatório de Fiscalização de Miraselva****RELATÓRIO TÉCNICO DE FISCALIZAÇÃO DO ESGOTAMENTO SANITÁRIO E ABASTECIMENTO DE  
ÁGUA  
DO MUNICÍPIO DE MIRASELVA**

(SAMAЕ)- Miraselva-Pr

Para tanto, no dia 22 de novembro de 2024, realizou-se fiscalização direta no município de Miraselva - Pr, onde o principal objetivo foi verificar a conformidade dos Sistemas de Abastecimento de Água e Sistema de Esgoto Sanitário quanto a normas e legislações pertinentes.

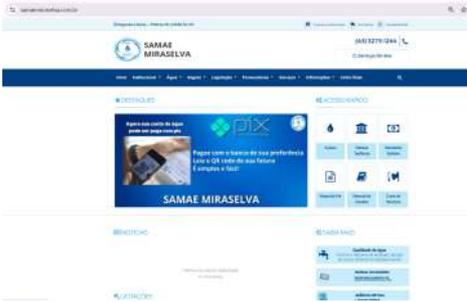
[1.1.16] Observações	Não possui carta de serviço.
[1.1.17] Foi executada a aplicação do percentual de reajuste/revisão tarifária no município aprovado pelo Conselho de Regulação	Não Conforme
[1.1.18] Inscrição no CTF/APP, Cadastro Técnico Federal de Atividades Potencialmente Poluidoras (IBAMA)	Não Conforme
[1.1.19] A Licença de Declaração da Carga Poluidora para a ETE (IAT) foi devidamente apresentada e encontra-se dentro da vigência estipulada	N/A
[1.1.19] Observações	Não possui ETE.
[1.2.1.1] Há plataforma de atendimento	Conforme
Fotos de [1.2.1.1]

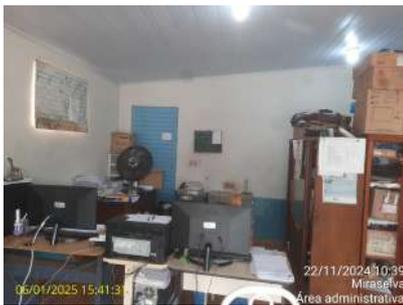
## Fotos de [1.3.3]

<b>[1.2.1.7] Comunicar ao ORCISPAR situações de emergência que possam ocasionar interrupção na prestação de serviços ou causem transtornos à população.</b>	<b>Não Conforme</b>
<b>[1.2.1.7] Observações</b>	Não conformidade já contemplada em CAC.
<b>[1.2.1.8] Possui registro de reclamações e/ou solicitações dos usuários</b>	<b>Não Conforme</b>
<b>[1.2.1.8] Observações</b>	Não conformidade já contemplada em CAC.
<b>[1.2.1.9] Responder dentro do prazo esclarecimentos registrados na ouvidoria</b>	<b>Não Conforme</b>
<b>[1.3.1] A estrutura física está em bom estado de conservação e manutenção</b>	<b>Não Conforme</b>
<b>[1.3.1] Observações</b>	Não conformidade já contemplada em CAC.
<b>[1.3.2] Localização e acessibilidade das unidades do prestador são adequadas</b>	<b>Não Conforme</b>
<b>[1.3.2] Observações</b>	Não conformidade já contemplada em CAC.
<b>[1.3.3] As instalações das agências do prestador estão em boas condições (espaço, instalações, informações)</b>	<b>Não Conforme</b>

<b>[1.3.3] Observações</b>	A instalação é pequena, sendo sala unica de aproximadamente 12m <sup>2</sup> e não possui banheiro. Não conformidade já contemplada em CAC.

- Não foi identificado horário de funcionamento exposto na sede e no site está diferente do que foi informado;
- Não foi identificado banheiro para o uso de funcionários e população. A sede atual não oferece as condições mínimas para ambiente de trabalho e atendimento ao público.
- Não foi apresentado registros das reclamações e nem prazo para elas serem atendidas.

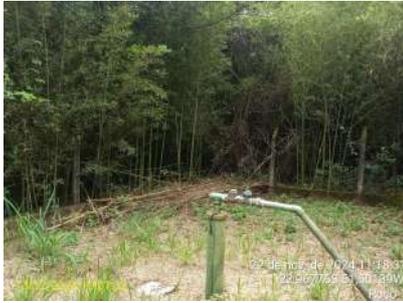
**Fotos de [1.3.1]**

<b>[1.3.1] A área está devidamente cercada</b>	<b>Não Conforme</b>
<b>[1.3.1] Observações</b>	Uma das laterais esta sem a cerca.

- A área não é identificada, necessita fazer a identificação;
- Os poços não possuem outorga;
- Ambos os poços não possuem macromedidor;
- Na casa de comando não possui extintor de incêndio;
- Recomenda-se a instalação de telas mosquiteiras nas aberturas (tijolos vazados) a fim de evitar a entrada de pequenos animais e insetos.
- Deve ser feito o cercamento adequado dos poços.

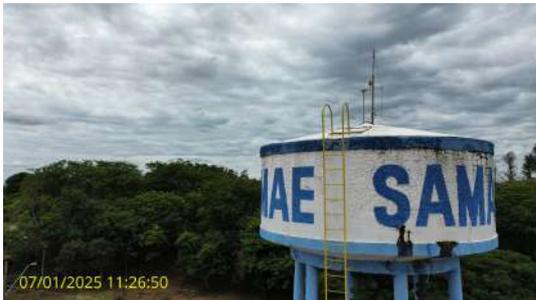
## Fotos de [7.5.3]

[7.5.3] Inexistência de vazamentos aparentes

Não Conforme

- Os reservatório devem ter uma placa de identificação e capacidade do reservatório;
- Ambos os reservatórios precisam de uma reforma para sanar os problemas de vazamentos;
- Precisa ser colocado cadeado em todas as portas de entrada dos reservatorios;
- Para garantir a segurança dos operadores deve ser colocado guarda corpo nas escadas e próximo a entrada do reservatório;
- Para garantir a qualidade da água deve-se realizar a limpeza e desinfecção do reservatório anualmente conforme estabelecido na Resolução n°65 de 15 de dezembro de 2022. A falta de manutenção e limpeza regular dos reservatórios de água pode resultar no aumento da turvação e na proliferação de microrganismos na água armazenada, prejudicando sua qualidade. Todos os laudos de limpeza devem ser apresentados.

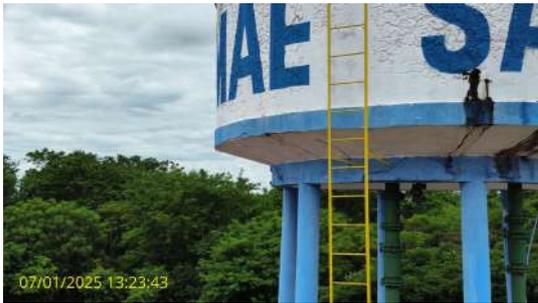
## Fotos de [7.5.14]

[7.5.10] Ventilação está adequada	Conforme
[7.5.11] Instalação hidráulica é adequada e está em boas condições	Não Conforme
[7.5.12] Há medidor de nível. E é feito acompanhamento e anotação	Não Conforme
[7.5.12] Observações	Não conformidade já contemplada em CAC.
[7.5.13] A limpeza e desinfecção do reservatório é feita com a frequência e maneira adequada	Não Conforme
[7.5.13] Observações	A ultima foi feito em agosto de 2023, deve ser feita anualmente. anexo 03
[7.5.14] Reservatório está em boas condições de uso	Não Conforme
[7.5.14] Observações	A laje do reservatorio apresenta problemas estruturais e vazamentos aparentes. Não conformidade já contemplada em CAC.

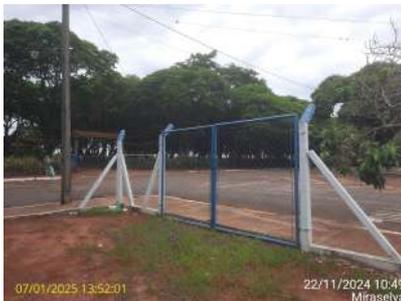
**Fotos de [7.5.2]**

**[7.5.2] A área está sinalizada (identificando a finalidade)**

Não Conforme

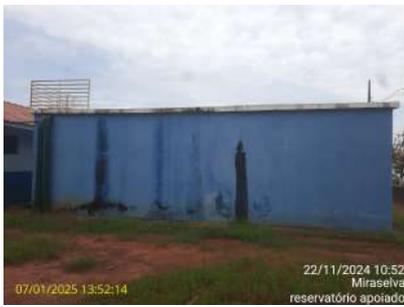
**Fotos de [7.5.3]**

**[7.5.3] Inexistência de vazamentos aparentes**

Não Conforme

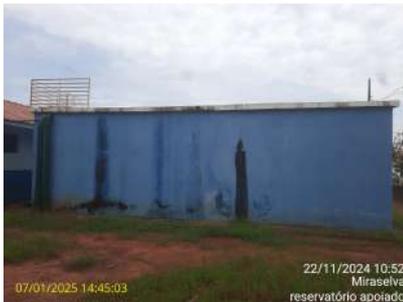
## Fotos de [7.5.14]

[7.5.9] Extravasador está adequado	Não Conforme
[7.5.9] Observações	Não possui tela na entrada do extravasador
[7.5.10] Ventilação está adequada	Conforme
[7.5.11] Instalação hidráulica é adequada e está em boas condições	Conforme
[7.5.12] Há medidor de nível. E é feito acompanhamento e anotação	Não Conforme
[7.5.13] A limpeza e desinfecção do reservatório é feita com a frequência e maneira adequada	Não Conforme
[7.5.13] Observações	A ultima foi feita em agosto de 2023. anexo 03
[7.5.14] Reservatório está em boas condições de uso	Não Conforme
[7.5.14] Observações	possui varios vazamentos aparentes.
