**Relatório de Fiscalização 048/2024**

**Relatório de Fiscalização****RELATÓRIO TÉCNICO DE FISCALIZAÇÃO DO ESGOTAMENTO SANITÁRIO E ABASTECIMENTO DE  
ÁGUA  
DO MUNICÍPIO DE SANTO ANTÔNIO DO PARAISO**

SAMAЕ - Santo Antônio do Paraíso-Pr

Para tanto, nos dias 25 e 26 e novembro de 2024, realizou-se fiscalização direta no município de Santo Antônio do Paraíso - Pr, onde o principal objetivo foi verificar a conformidade dos Sistemas de Abastecimento de Água e Sistema de Esgoto Sanitário quanto a normas e legislações pertinentes.

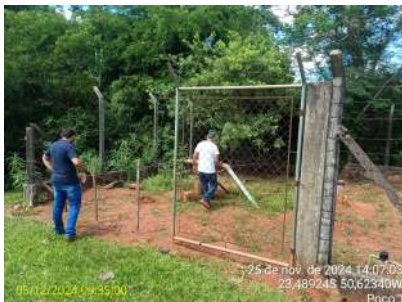
#### Fotos de [1.3.1]

[1.3.1] A área está devidamente cercada

**Não Conforme**

Esta cercado, porem com facil acesso de pessoas e animais. Não conformidade já contemplada em CAC.

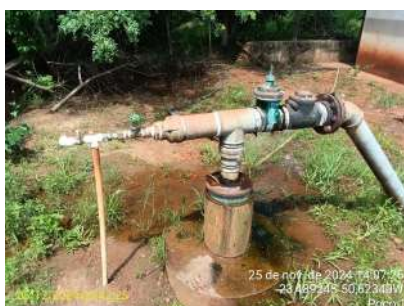
Fotos de [1.3.20]

[1.3.20] O poço possui tampa de proteção

Conforme

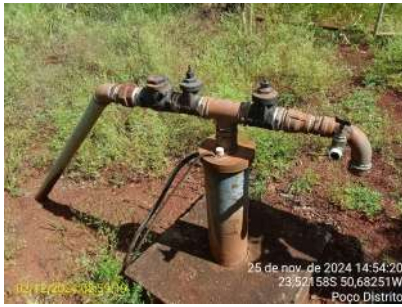
Fotos de [1.3.7]

**[1.3.7] A captação possui tomada de água para coleta de água bruta****Conforme**

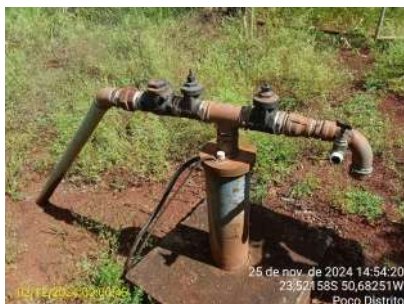
## Fotos de [1.3.22]

[1.3.22] Há laje de proteção ao redor do poço	Conforme
---	----------

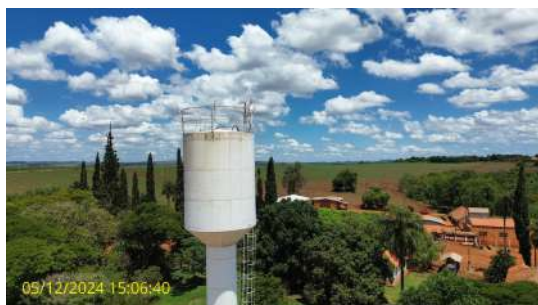
**Fotos de [7.5.4]**

[00] Condições gerais da fiscalização	Conforme
[7.5.1] A área é isolada (perímetro de segurança)	Conforme
[7.5.2] A área está sinalizada (identificando a finalidade)	<b>Não Conforme</b>
[7.5.2] Observações	Não conformidade já contemplada em CAC.
[7.5.3] Inexistência de vazamentos aparentes	<b>Não Conforme</b>
[7.5.4] O reservatório possui guarda-corpos e escadas em situação adequada	Conforme

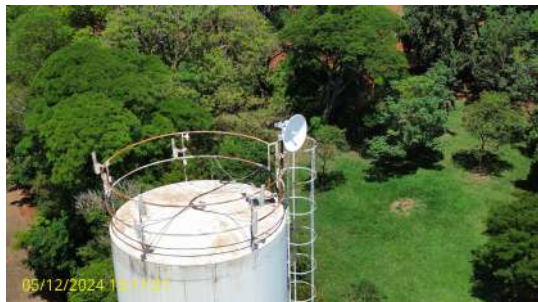
Fotos de [7.5.6]

**[7.5.6] Aberturas de inspeção estão adequadamente fechadas** Conforme

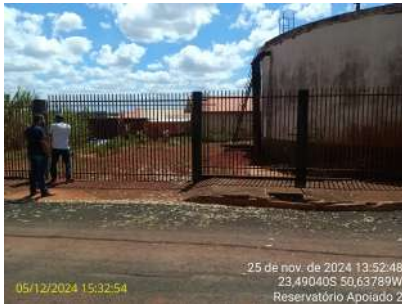
##### Fotos de [7.5.2]

[00] Condições gerais da fiscalização	Conforme
[7.5.1] A área é isolada (perímetro de segurança)	Conforme
[7.5.2] A área está sinalizada (identificando a finalidade)	Não Conforme
[7.5.2] Observações	Não conformidade já contemplada em CAC.

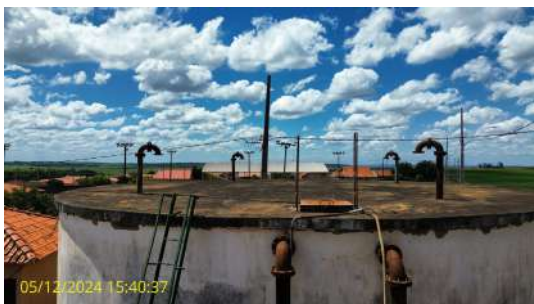
Fotos de [7.5.6]

A tampa não possui cadeado.

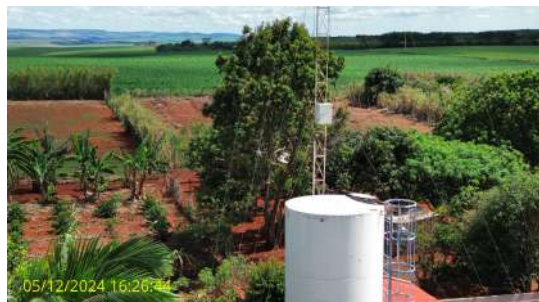
**Fotos de [7.5.6]**

<b>[7.5.3] Inexistência de vazamentos aparentes</b>	Conforme
<b>[7.5.4] O reservatório possui guarda-corpos e escadas em situação adequada</b>	Conforme
<b>[7.5.5] Instalações estão dentro das normas de segurança (escada/guarda corpo)</b>	Conforme
<b>[7.5.6] Aberturas de inspeção estão adequadamente fechadas</b>	Conforme

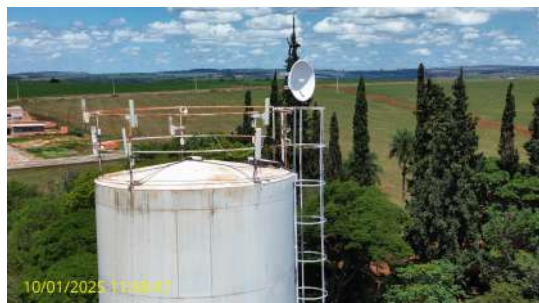
#### Fotos de [7.5.4]

[7.5.4] O reservatório possui guarda-corpos e escadas em situação adequada Conforme

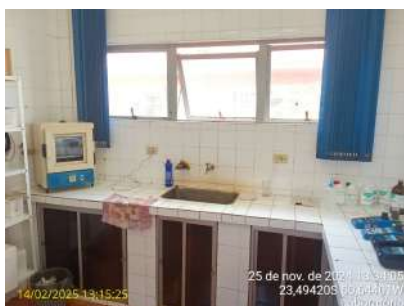
Fotos de [7.1.9]

[7.1.9] As condições de higiene e limpeza do laboratório são adequadas

Conforme

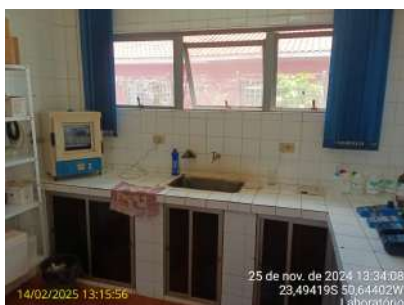
Fotos de [7.1.12]

Conforme

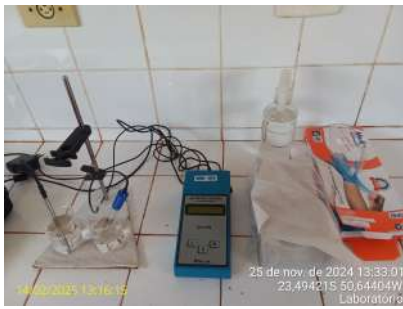
Fotos de [7.1.14]

[7.1.14] Existem fardamentos e EPIs (luva, avental, etc.) adequados para uso dos funcionários

Conforme

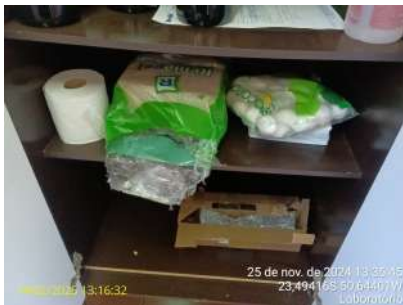
Fotos de [7.1.15]

[7.1.15] Há papel toalha

Conforme
