Relatório de Fiscalização 003/2025

RELATÓRIO TÉCNICO DE FISCALIZAÇÃO DE ACOMPANHAMENTO DO ESGOTAMENTO SANITÁRIO E ABASTECIMENTO DE ÁGUA DO MUNICÍPIO DE NOSSA SENHORA DAS GRAÇAS

SERVIÇO MUNICIPAL DE ÁGUA E ESGOTO

Maringá, dezembro de 2024

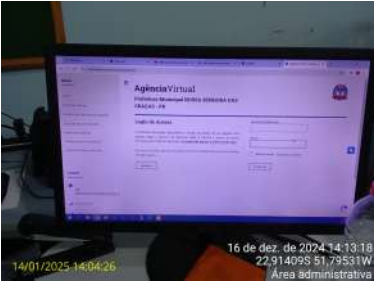
| <div></div> <p>Foto 1</p> | |

| [1.2.1.1] Há plataforma de atendimento | Conforme |

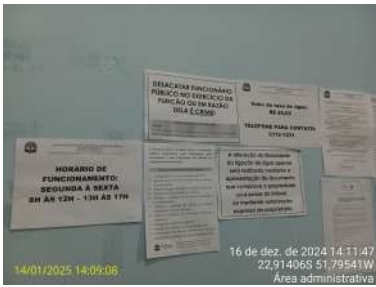
Fotos de [1.2.1.5]

| [1.2.1.5] Ocorre a disponibilidade das informações básicas aos usuários | Conforme |
| [1.2.1.5] Observações | Não identificado |

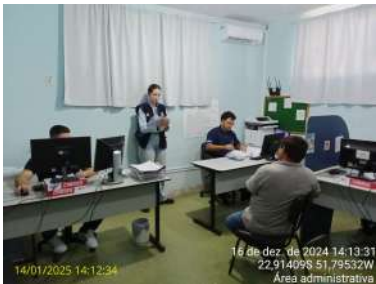
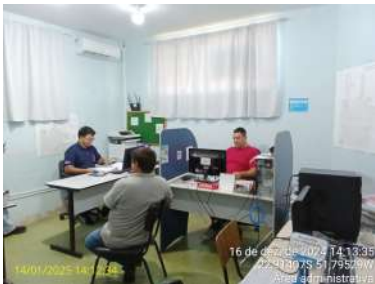
Fotos de [1.3.3]

| [1.3.3] As instalações das agências do prestador estão em boas condições (espaço, instalações, informações) | Conforme |

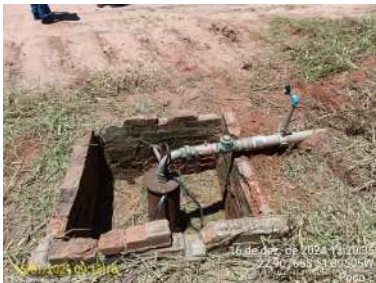
Fotos de [1.3.7]

[1.3.7] A captação possui tomada de água para coleta de água bruta Conforme

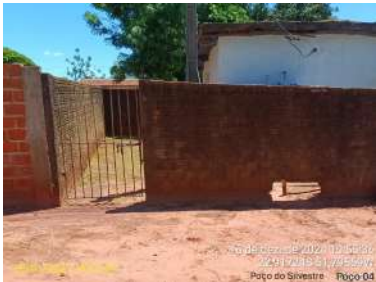
Fotos de [1.3.6]

[1.3.6] Observações Não há outorga apresentada;

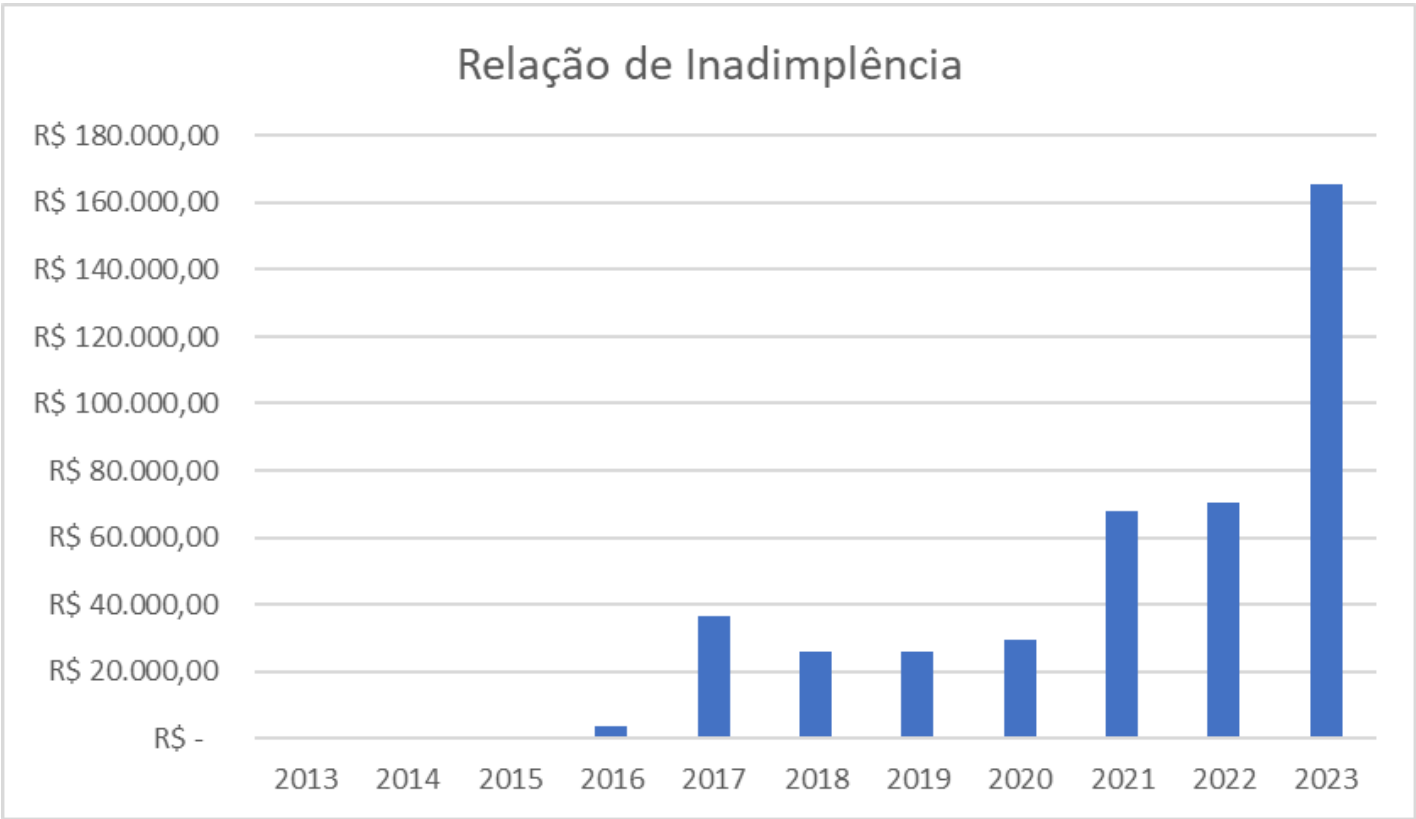
**Figura 01** – Relação de inadimplência dos últimos 10 anos do SAMAE de Nossa Senhora das Graças - PR

Nos foi informado que não é realizado a aferição dos hidrômetros, sendo utilizado apenas uma média para a cobrança da tarifa ao consumidor, e como também não ocorre corte das ligações inadimplentes, o aumento é significativo considerando as ligações ativas hoje.

Portanto, é importante monitorar a gestão fiscal e a forma de cobrança dos valores em aberto, considerando que a situação impacta diretamente na situação econômico-financeira do prestador.
