## Relatório de Fiscalização 016/2025

## RELATÓRIO TÉCNICO DE FISCALIZAÇÃO DE ACOMPANHAMENTO DO ESGOTAMENTO SANITÁRIO E ABASTECIMENTO DE ÁGUA DO MUNICÍPIO DE SERTANEJA

SERVIÇO AUTÔNOMO DE ÁGUA E ESGOTO

Para tanto, nos dias 10 e 11 de fevereiro de 2025, realizou-se fiscalização direta de acompanhamento no município de Sertaneja-PR, onde o principal objetivo foi verificar a conformidade dos Sistemas de Abastecimento de Água e Sistema de Esgoto Sanitário quanto a normas e legislações pertinentes.

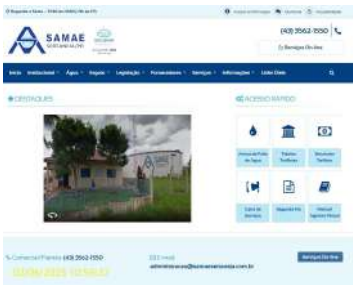
Foto 7

| [1.2.1.1] Há plataforma de atendimento | Conforme |
| [1.2.1.1] Observações | Conforme foto 07. |

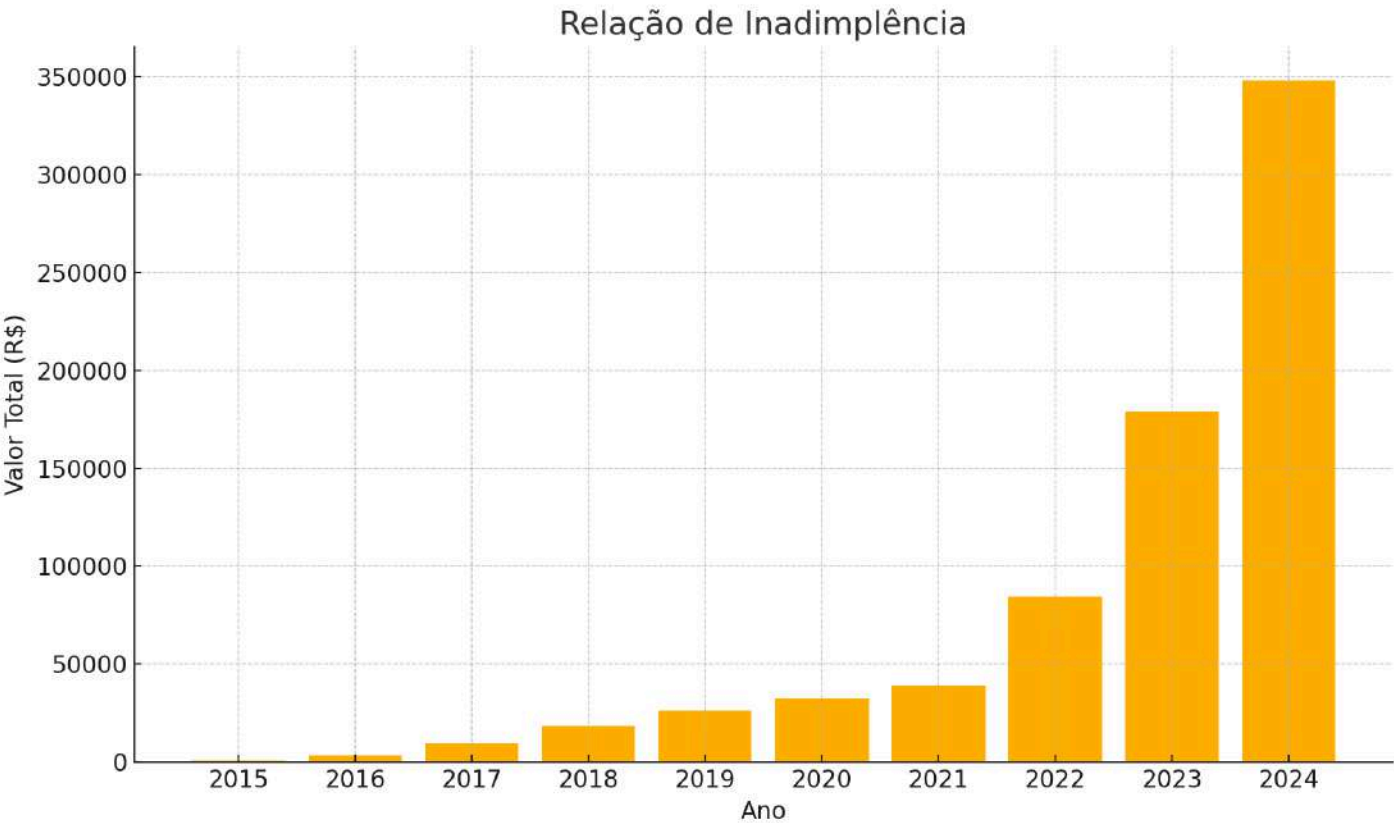
Figura 01 – Relação de inadimplência dos últimos 10 anos do SAMAE de Sertaneja

Portanto, é importante monitorar a gestão fiscal e a forma de cobrança dos valores em aberto, considerando que a situação impacta diretamente na situação econômico-financeira do prestador.
