## Relatório de Fiscalização 016/2025

## RELATÓRIO TÉCNICO DE FISCALIZAÇÃO DE ACOMPANHAMENTO DO ESGOTAMENTO SANITÁRIO E ABASTECIMENTO DE ÁGUA DO MUNICÍPIO DE SERTANEJA

SERVIÇO AUTÔNOMO DE ÁGUA E ESGOTO

SMAE - Sertaneja- PR

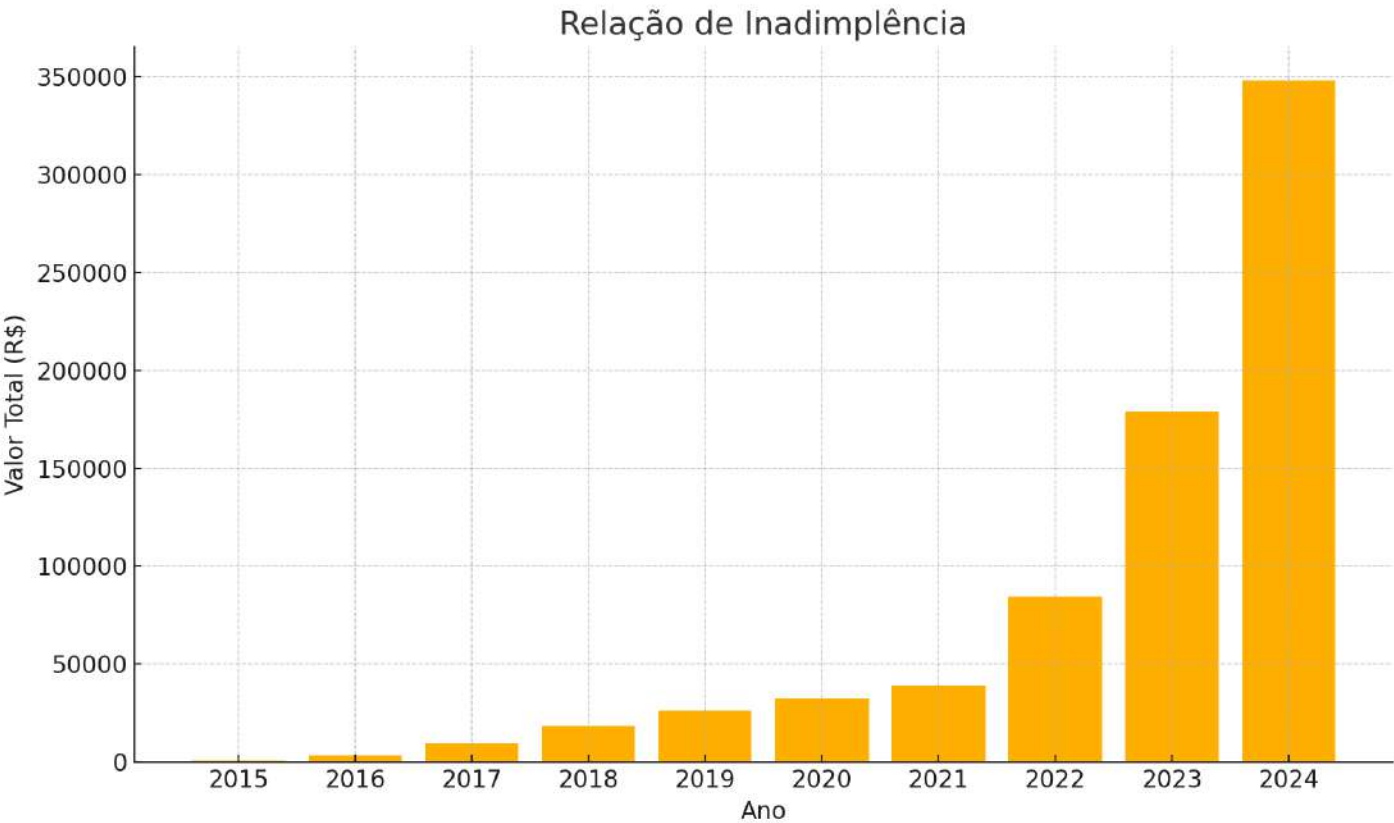
Figura 01 – Relação de inadimplência dos últimos 10 anos do SAMAE de Sertaneja

Portanto, é importante monitorar a gestão fiscal e a forma de cobrança dos valores em aberto, considerando que a situação impacta diretamente na situação econômico-financeira do prestador.
