**Relatório de Fiscalização 018/2025**

**Relatório de Fiscalização de Acompanhamento****RELATÓRIO TÉCNICO DE FISCALIZAÇÃO DE ACOMPANHAMENTO DO ESGOTAMENTO SANITÁRIO E ABASTECIMENTO DE ÁGUA DO MUNICÍPIO DE ANTONINA - PR**

SAMAE - Antonina- PR

Maringá, Abril de 2025

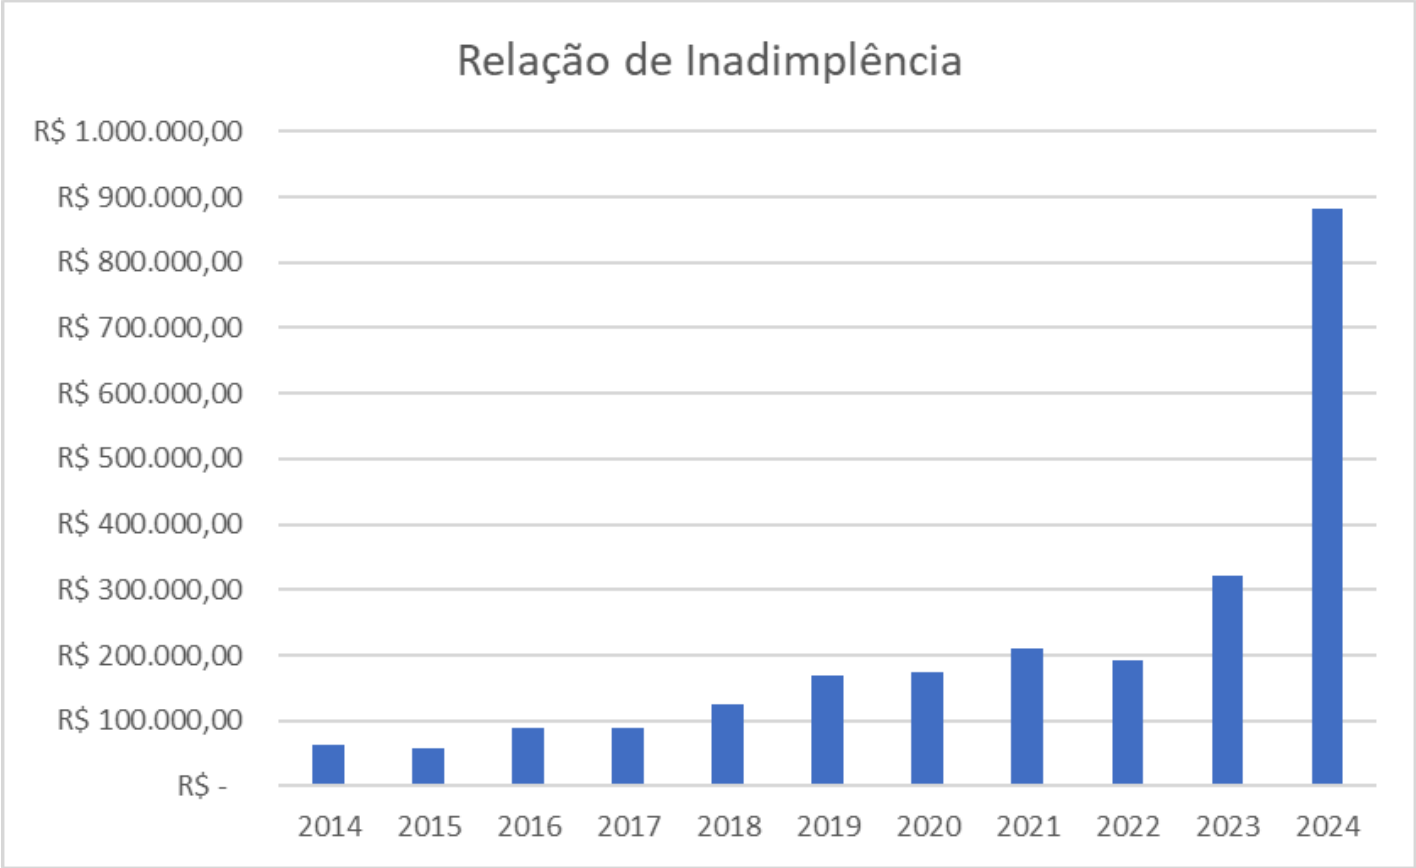
Figura 01 – Relação de inadimplência dos últimos 10 anos do SAMAE de Antonina

É necessária uma organização administrativa e operacional eficiente. A inadimplência se refere, em linhas gerais, à dificuldade do prestador em arrecadar os valores faturados advindos da prestação do serviço. Ao analisar o gráfico abaixo (Figura 01, Relação de inadimplência dos últimos 10 anos do SAMAE de Antonina), observa-se uma tendência de aumento da inadimplência até o ano de 2024, somando um valor total de R\$ 1.489.420,28.

Portanto, é importante monitorar a gestão fiscal e a forma de cobrança dos valores em aberto, considerando que a situação impacta diretamente na situação econômico-financeira do prestador.
