RELATÓRIO TÉCNICO DE FISCALIZAÇÃO DE ACOMPANHAMENTO
02/2021 - SAAE DE SANTA MÔNICA

FEVEREIRO DE 2021
MARINGÁ - PR

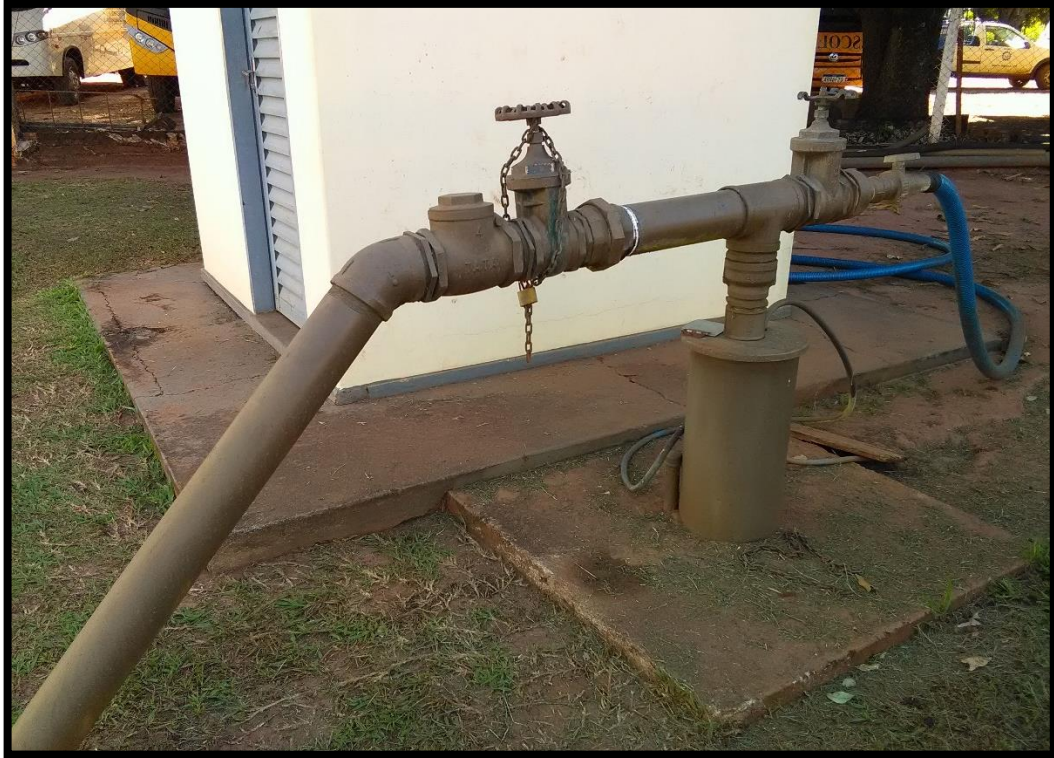
Imagem 1: Poço do sistema Sede

Não Conformidade	Situação	
	Corrigida	Não corrigida
POÇO DO SISTEMA SEDE		
Ausência de macromedidor de vazão		x
POÇO DO DISTRITO		
Ausência de sinalização identificadora		x
Ausência de macromedidor de vazão		x
Condições inadequadas de limpeza da casa do quadro de comando		x

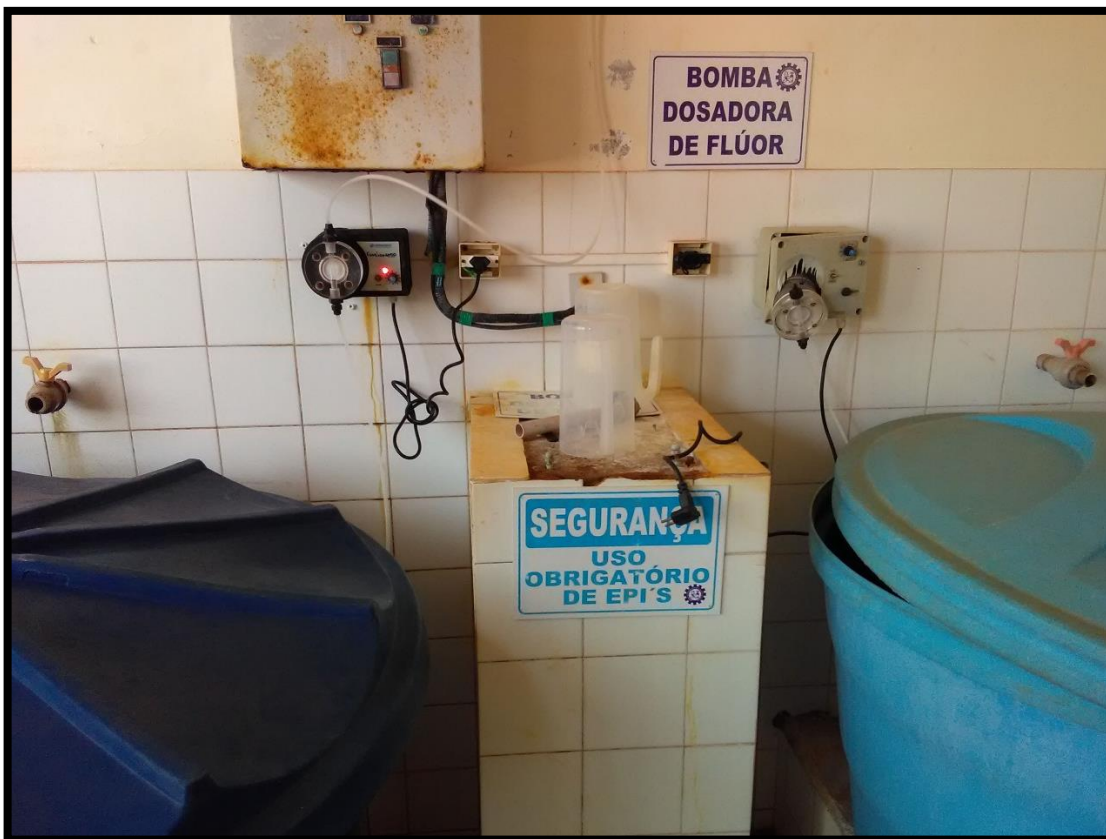
Imagem 5: Unidade de tratamento da Sede

Não Conformidade	Situação	
	Corrigida	Não corrigida
UNIDADE DE TRATAMENTO DO SISTEMA SEDE		
Quadro de comando junto a unidade de tratamento com hipoclorito de sódio		x
UNIDADE DE TRATAMENTO DO DISTRITO		
Quadro de comando junto a unidade de tratamento com hipoclorito de sódio		x

Foram verificadas ainda outras 'não conformidades' nas unidades de tratamento:
- Unidade de tratamento do sistema Sede – Bomba dosadora de flúor quebrada.

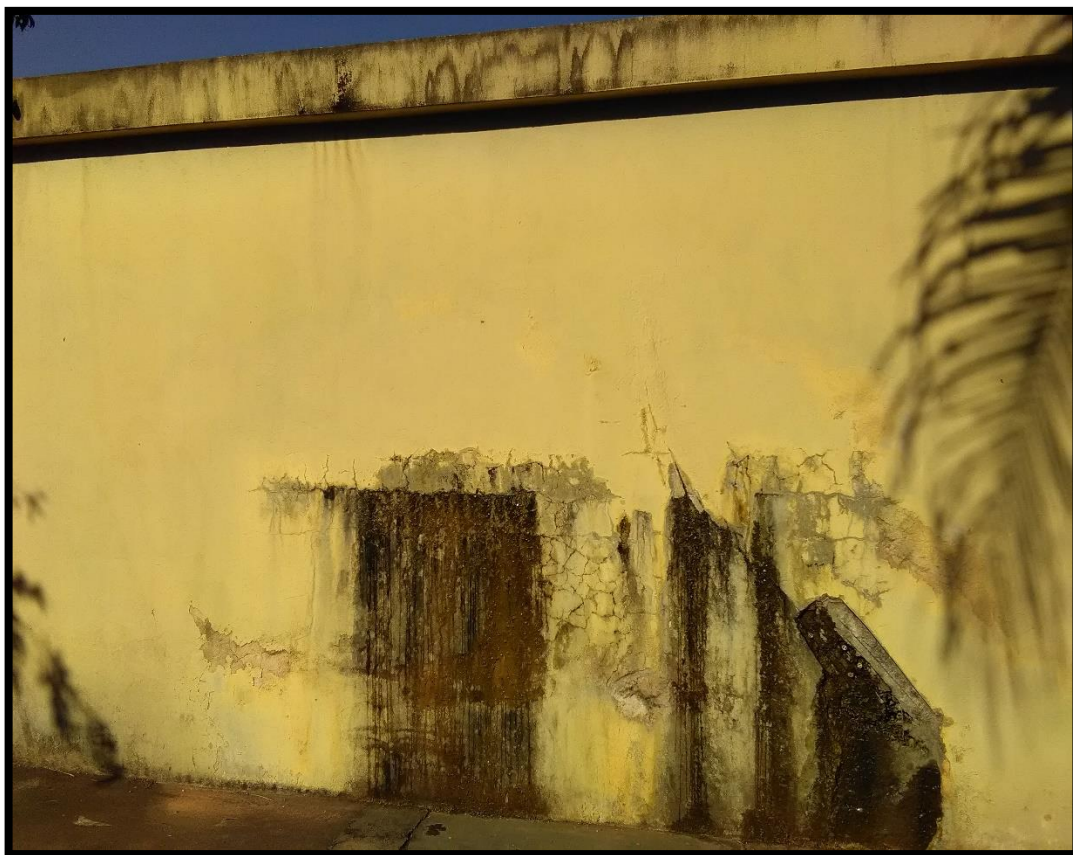
Imagem 7: Reservatório apoiado do sistema Sede

Não Conformidade	Situação	
	Corrigida	Não corrigida
RESERVATÓRIO APOIADO DO SISTEMA SEDE		
Ausência de medidor de nível tipo régua externa		x
Ausência de guarda corpo próximo as aberturas de inspeção		x
Ausência de limpeza e desinfecção		x
Indício de vazamento e/ou infiltração nas paredes		x
Necessidade de manutenção do revestimento e pintura		x
RESERVATÓRIO ELEVADO DO SISTEMA SEDE		
Ausência de guarda corpo próximo as aberturas de inspeção		x
Ausência de limpeza e desinfecção		x
Ausência de macromedidor de saída		x
Necessidade de manutenção da pintura		x
RESERVATÓRIO APOIADO DO DISTRITO		
Ausência de sinalização identificadora		x
Ausência de guarda corpo próximo a abertura de inspeção		x
Tampa da abertura de inspeção excessivamente oxidada		x
Drenagem inadequada da laje do reservatório causando manchas de bolor nas paredes		x
Necessidade de manutenção da pintura		x
RESERVATÓRIO ELEVADO DO DISTRITO		
Ausência de sinalização identificadora		x

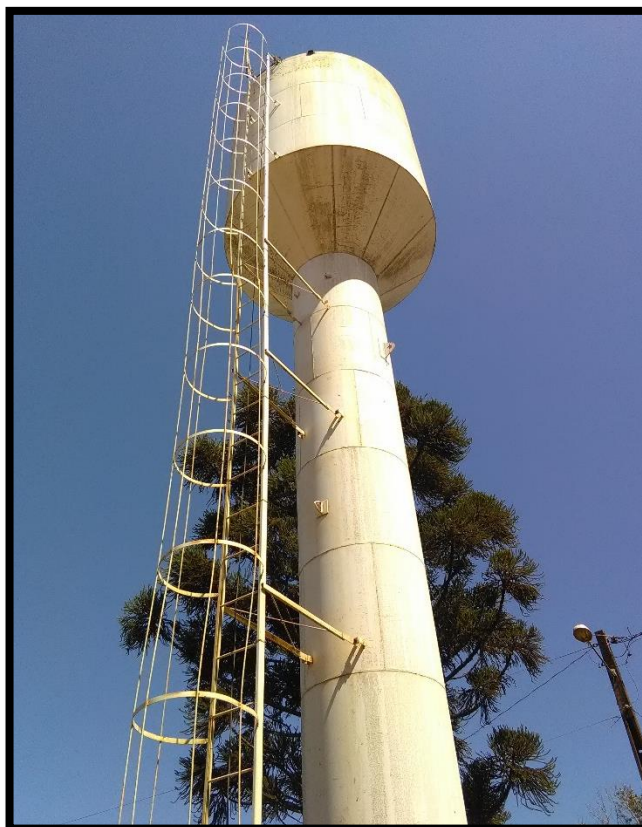
Imagem 9: Reservatório elevado do Sistema Sede

- Reservatório elevado do sistema Sede – topo do reservatório excessivamente oxidado, abertura de inspeção quebrada devido a oxidação; extravasor sem tela de proteção;

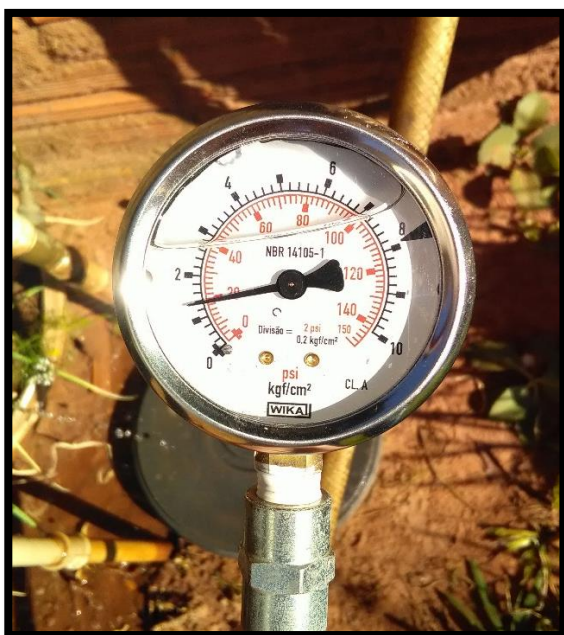
Imagem 19: Av. Nilo Cairo

Local	Pressão (mca)
Av. Nilo Cairo	14
Rua 19 de dezembro	28
Rua Rocha Pombo	48
Av. Moises Lupion	30

Os limites estabelecidos pela NBR 122118, para as pressões em redes de distribuição são 10 mca para a mínima e 50 mca para a máxima. Sendo assim, pode-se constatar que a rede distribuição apresenta pressões dentro dos padrões normatizados.

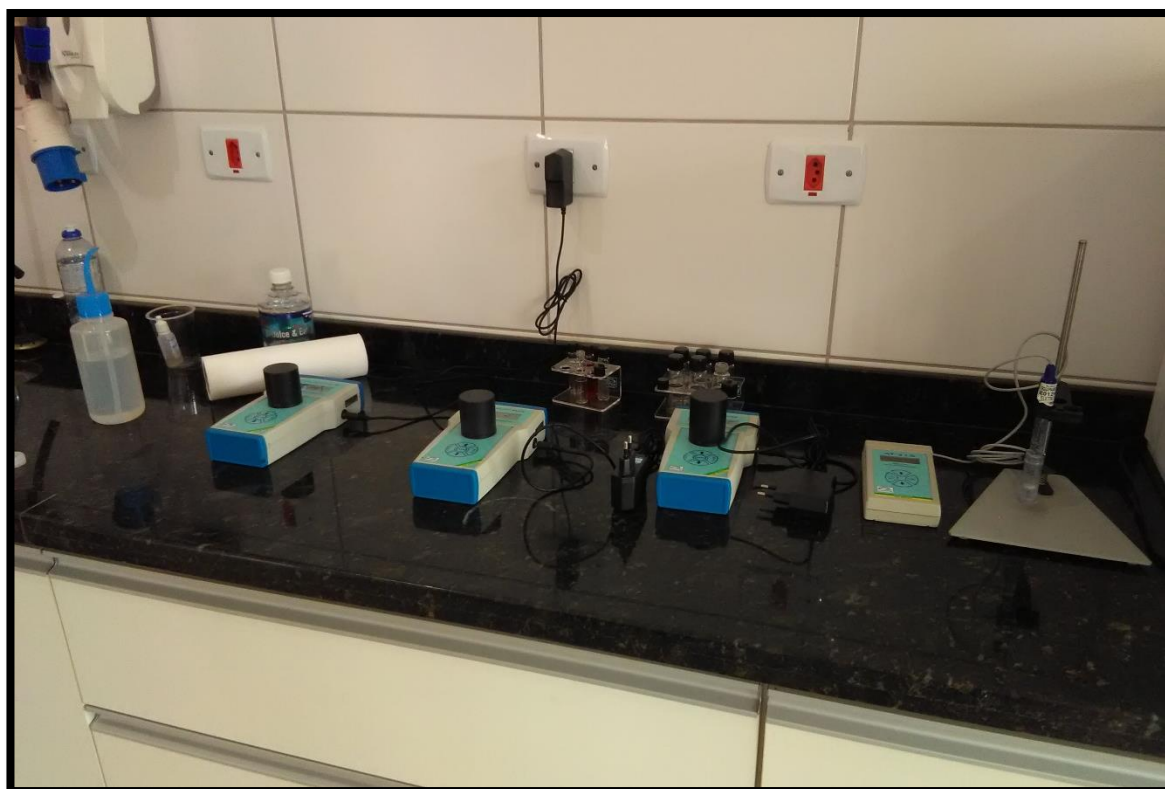
Imagem 23: Laboratório

Constatações quanto ao laboratório: não foram verificadas não conformidades.
