Relatório de Fiscalização 002/2025

RELATÓRIO TÉCNICO DE FISCALIZAÇÃO DO ESGOTAMENTO SANITÁRIO E ABASTECIMENTO DE ÁGUA DO MUNICÍPIO DE MARILUZ - PR

SAMAE - Mariluz - Pr

Para tanto, no dia 18 e 19 de Novembro de 2024, realizou-se fiscalização direta no município de Mariluz-Pr, onde o principal objetivo foi verificar a conformidade dos Sistemas de Abastecimento de Água e Sistema de Esgoto Sanitário quanto a normas e legislações pertinentes.

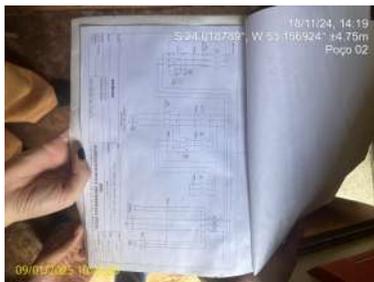
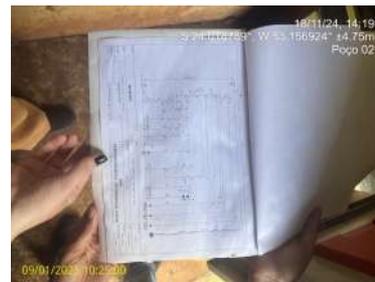
Fotos de [1.3.13]

[1.3.13] Há diagrama unifilar atualizado no quadro com especificações do sistema de aterramento

Conforme

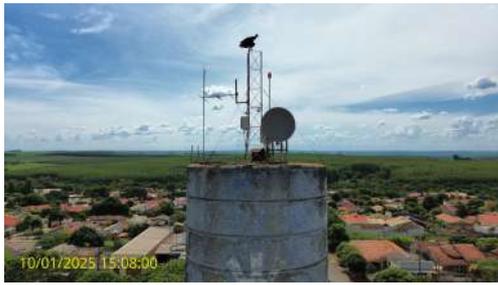
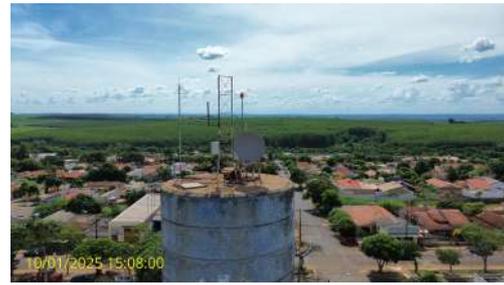
Fotos de [7.5.4]

[7.5.3] Inexistência de vazamentos aparentes	Conforme
[7.5.4] O reservatório possui guarda-corpos e escadas em situação adequada	Não Conforme
[7.5.4] Observações	Embora possua escadas em boas condições, o reservatório não possui guarda corpo

Não Conforme

- Os reservatórios não possuem guarda corpo instalado, e escada utilizada no RES, está em boas condições, precisando apenas de manutenção simples como pintura, no reservatório elevado as escadas não estão em boas condições precisam de manutenção além da pintura;
- Os reservatórios precisam de pintura, e manutenção. O REL está com um vazamento na lateral identificado durante a fiscalização;
- Apresentado relatório de limpeza apenas do REL, porém não foi apresentado o laudo destinação dos produtos da limpeza do reservatório, e não apresentado o relatório de limpeza do RES e do REN,

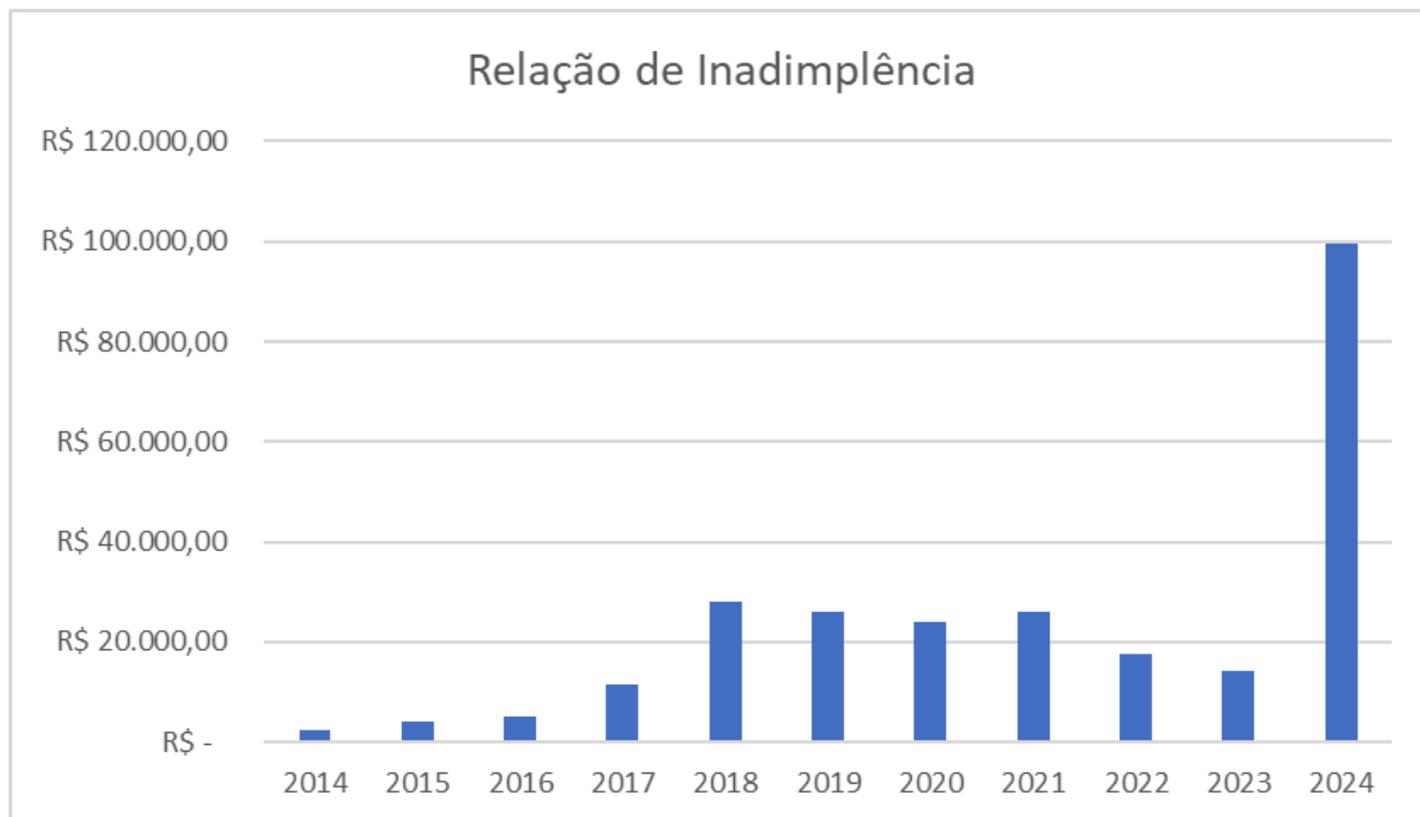
Figura 01 – Relação de inadimplência dos últimos 10 anos do SAMAE de Mariluz - PR

É necessária uma organização administrativa e operacional eficiente. A inadimplência se refere, em linhas gerais, à dificuldade do prestador em arrecadar os valores faturados advindos da prestação do serviço. Ao analisar o gráfico abaixo (Figura 01, Relação de inadimplência dos últimos 10 anos do SAMAE de Mariluz), observa-se uma tendência de aumento da inadimplência até o ano de 2024, somando um valor total de R\$ 258.335,15.

Portanto, é importante monitorar a gestão fiscal e a forma de cobrança dos valores em aberto, considerando que a situação impacta diretamente na situação econômico-financeira do prestador.
