Relatório de Fiscalização 009/2024

RELATÓRIO TÉCNICO DE FISCALIZAÇÃO DO ESGOTAMENTO SANITÁRIO E ABASTECIMENTO DE ÁGUA DO MUNICÍPIO DE ALVORADA DO SUL

SERVIÇO MUNICIPAL DE ÁGUA E ESGOTO ALVORADA DO SUL- PR

Para tanto, no dia 09 e 10 de Abril de 2024, realizou-se fiscalização direta no município de Alvorada do Sul-Pr, onde o principal objetivo foi verificar a conformidade dos Sistemas de Abastecimento de Água e Sistema de Esgoto Sanitário quanto a normas e legislações pertinentes.

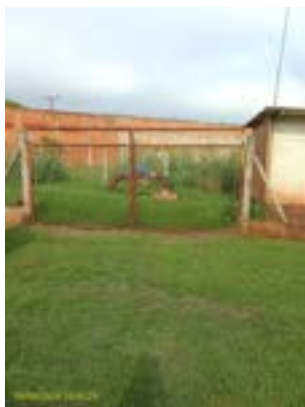
Foto 1

[1.3.6] A área possui identificação (conforme outorga IAT) **Não Conforme**

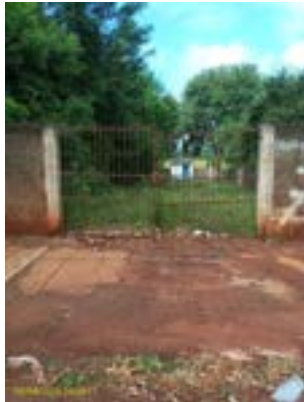
Foto 1

[1.3.5] O Extintor de incêndio está dentro do prazo de validade	N/A
[1.3.6] A área possui identificação (conforme outorga IAT)	Não Conforme

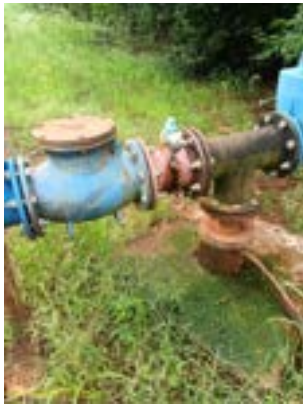
Foto 1

[1.3.7] A captação possui tomada de água para coleta de água bruta	Conforme
[1.3.7] Observações	verificar vazamento

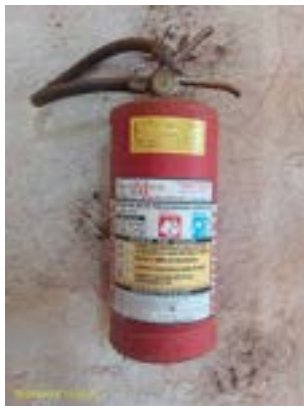
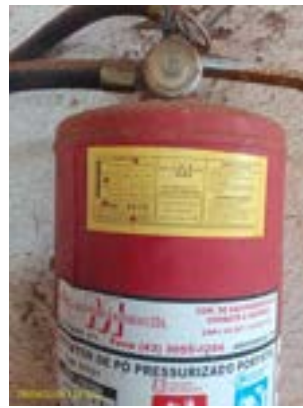
[1.3.4] A unidade está equipada com extintor de incêndio	Não Conforme
[1.3.5] O Extintor de incêndio está dentro do prazo de validade	Não Conforme

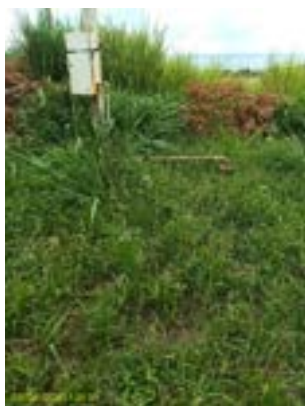
Foto 1

[1.2.3] O manancial se encontra livre de fontes pontuais ou difusas de poluição	N/A
[1.2.4] O manancial se encontra livre de indícios de despejos clandestinos de esgoto doméstico ou efluente industrial	N/A
[1.2.5] O manancial se encontra livre da disposição irregular de resíduos sólidos junto às margens	N/A
[1.2.6] O manancial possui marcadores para o controle dos níveis de água	N/A
[1.2.7] Há controle (registro histórico) dos níveis de água no manancial	N/A
[1.2.8] O manancial se encontra livre de indícios de eutrofização do manancial (os principais indícios são espumas de algas, infestação de plantas aquáticas, turbidez elevada da água, odores fétidos e, em casos extremos, mortandade de peixes)	N/A
[1.2.9] O monitoramento de cianobactérias é realizado	N/A
[1.3.1] A área está devidamente cercada	Não Conforme

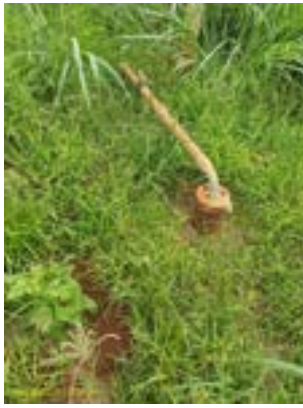
Foto 1

[1.3.22] Há laje de proteção ao redor do poço

Não Conforme

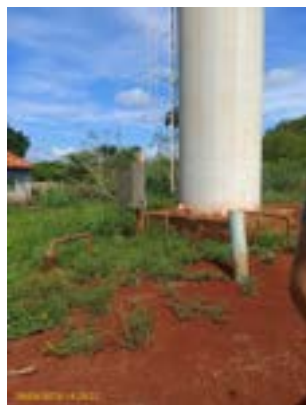
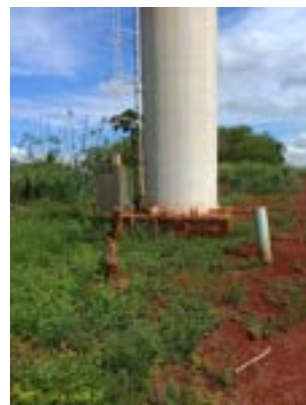
[00] Condições gerais da fiscalização	N/A
[7.5.1] A área é isolada (perímetro de segurança)	Não Conforme

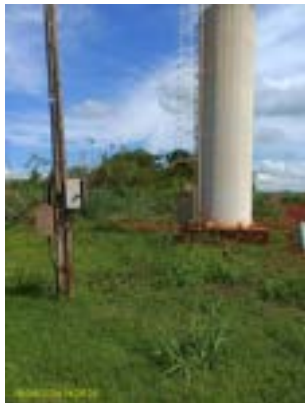
Foto 1

[7.5.2] A área está sinalizada (identificando a finalidade)	Não Conforme
--	---------------------

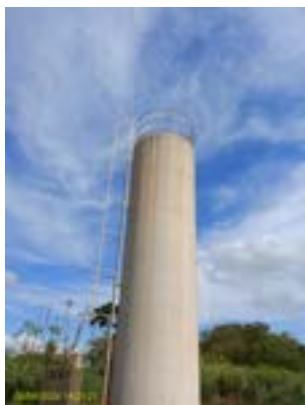
Foto 1

[7.5.3] Inexistência de vazamentos aparentes	N/A
[7.5.4] O reservatório possui guarda-corpos e escadas em situação adequada	N/A
[7.5.5] Instalações estão dentro das normas de segurança (escada/guarda corpo)	N/A
[7.5.6] Aberturas de inspeção estão adequadamente fechadas	N/A
[7.5.7] As tampas de inspeção estão em boas condições	N/A
[7.5.8] Há telas de proteção contra entrada de insetos e pequenos animais nas tubulações de ventilação	N/A
[7.5.9] Extravasor está adequado	N/A
[7.5.10] Ventilação está adequada	N/A
[7.5.11] Instalação hidráulica é adequada e está em boas condições	N/A
[7.5.12] Há medidor de nível. E é feito acompanhamento e anotação	Não Conforme
[7.5.13] A limpeza e desinfecção do reservatório é feita com a frequência e maneira adequada	Não Conforme
[7.5.14] Reservatório está em boas condições de uso	N/A
[7.5.15] O reservatório elevado possui pára-raios instalados	Não Conforme

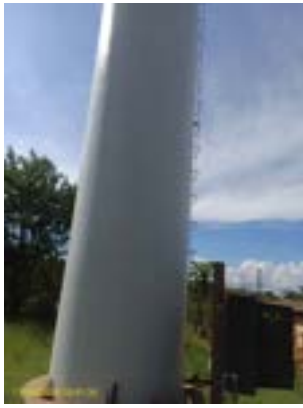
Foto 1

[00] Condições gerais da fiscalização	N/A
[7.5.1] A área é isolada (perímetro de segurança)	Não Conforme
[7.5.2] A área está sinalizada (identificando a finalidade)	Não Conforme
[7.5.3] Inexistência de vazamentos aparentes	N/A
[7.5.4] O reservatório possui guarda-corpos e escadas em situação adequada	Não Conforme

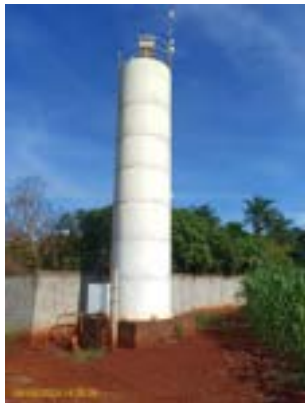
Foto 1

[7.5.2] A área está sinalizada (identificando a finalidade)	Não Conforme
--	--------------

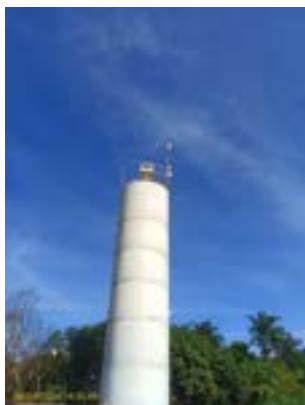
Foto 1

[7.5.3] Inexistência de vazamentos aparentes	N/A
[7.5.4] O reservatório possui guarda-corpos e escadas em situação adequada	N/A
[7.5.5] Instalações estão dentro das normas de segurança (escada/guarda corpo)	N/A
[7.5.6] Aberturas de inspeção estão adequadamente fechadas	N/A
[7.5.7] As tampas de inspeção estão em boas condições	N/A
[7.5.8] Há telas de proteção contra entrada de insetos e pequenos animais nas tubulações de ventilação	N/A
[7.5.9] Extravasor está adequado	N/A
[7.5.10] Ventilação está adequada	N/A
[7.5.11] Instalação hidráulica é adequada e está em boas condições	N/A
[7.5.12] Há medidor de nível. E é feito acompanhamento e anotação	Não Conforme
[7.5.13] A limpeza e desinfecção do reservatório é feita com a frequência e maneira adequada	Não Conforme
[7.5.14] Reservatório está em boas condições de uso	N/A
[7.5.15] O reservatório elevado possui pára-raios instalados	Não Conforme

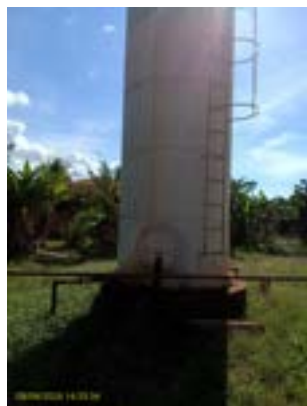
Foto 1

[7.5.2] A área está sinalizada (identificando a finalidade)	Não Conforme
--	--------------

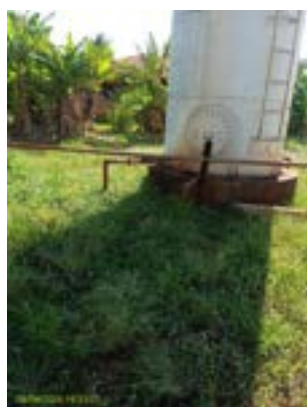
Foto 1

[7.5.3] Inexistência de vazamentos aparentes	N/A
[7.5.4] O reservatório possui guarda-corpos e escadas em situação adequada	N/A
[7.5.5] Instalações estão dentro das normas de segurança (escada/guarda corpo)	N/A
[7.5.6] Aberturas de inspeção estão adequadamente fechadas	N/A
[7.5.7] As tampas de inspeção estão em boas condições	N/A
[7.5.8] Há telas de proteção contra entrada de insetos e pequenos animais nas tubulações de ventilação	N/A
[7.5.9] Extravasor está adequado	N/A
[7.5.10] Ventilação está adequada	N/A
[7.5.11] Instalação hidráulica é adequada e está em boas condições	N/A
[7.5.12] Há medidor de nível. E é feito acompanhamento e anotação	Não Conforme
[7.5.13] A limpeza e desinfecção do reservatório é feita com a frequência e maneira adequada	Não Conforme

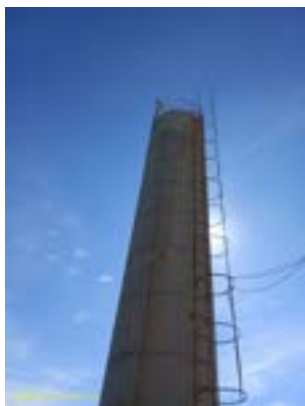
Foto 1

[7.5.14] Reservatório está em boas condições de uso	N/A
[7.5.15] O reservatório elevado possui pára-raios instalados	Não Conforme

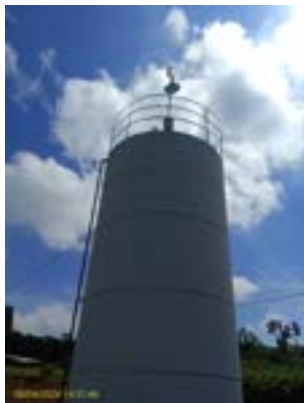
Foto 1

[7.5.3] Inexistência de vazamentos aparentes	N/A
[7.5.4] O reservatório possui guarda-corpos e escadas em situação adequada	N/A
[7.5.5] Instalações estão dentro das normas de segurança (escada/guarda corpo)	N/A
[7.5.6] Aberturas de inspeção estão adequadamente fechadas	N/A
[7.5.7] As tampas de inspeção estão em boas condições	N/A
[7.5.8] Há telas de proteção contra entrada de insetos e pequenos animais nas tubulações de ventilação	N/A
[7.5.9] Extravasador está adequado	N/A
[7.5.10] Ventilação está adequada	N/A
[7.5.11] Instalação hidráulica é adequada e está em boas condições	N/A
[7.5.12] Há medidor de nível. E é feito acompanhamento e anotação	Não Conforme
[7.5.13] A limpeza e desinfecção do reservatório é feita com a frequência e maneira adequada	Não Conforme
[7.5.14] Reservatório está em boas condições de uso	N/A
[7.5.15] O reservatório elevado possui pára-raios instalados	Não Conforme

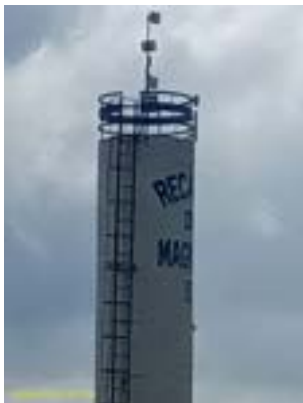
Foto 1

[7.5.2] A área está sinalizada (identificando a finalidade)	Não Conforme
[7.5.3] Inexistência de vazamentos aparentes	N/A
[7.5.4] O reservatório possui guarda-corpos e escadas em situação adequada	N/A
[7.5.5] Instalações estão dentro das normas de segurança (escada/guarda corpo)	N/A
[7.5.6] Aberturas de inspeção estão adequadamente fechadas	N/A
[7.5.7] As tampas de inspeção estão em boas condições	N/A
[7.5.8] Há telas de proteção contra entrada de insetos e pequenos animais nas tubulações de ventilação	N/A
[7.5.9] Extravasador está adequado	N/A
[7.5.10] Ventilação está adequada	N/A
[7.5.11] Instalação hidráulica é adequada e está em boas condições	N/A
[7.5.12] Há medidor de nível. E é feito acompanhamento e anotação	Não Conforme
[7.5.13] A limpeza e desinfecção do reservatório é feita com a frequência e maneira adequada	Não Conforme
[7.5.14] Reservatório está em boas condições de uso	N/A
[7.5.15] O reservatório elevado possui pára-raios instalados	Não Conforme

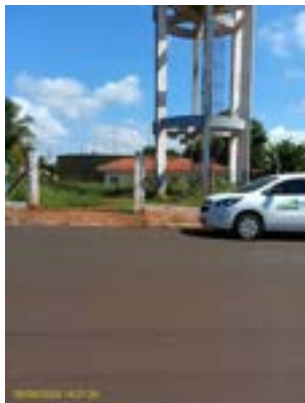
[7.5.2] A área está sinalizada (identificando a finalidade)**Não Conforme****Fotos de 7.5.2**

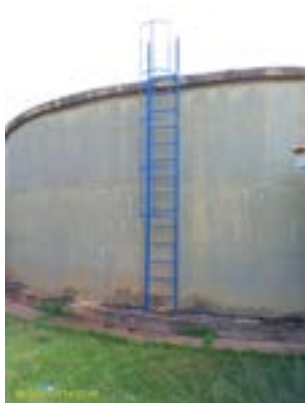
**Foto 1****[7.5.3] Inexistência de vazamentos aparentes****N/A****[7.5.4] O reservatório possui guarda-corpos e escadas em situação adequada****Não Conforme****Fotos de 7.5.4**

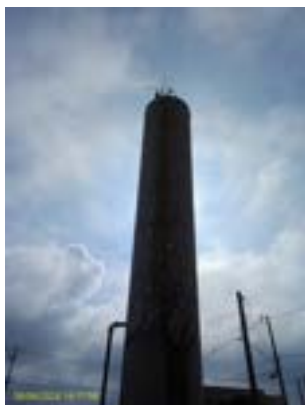
Foto 1

[7.5.3] Inexistência de vazamentos aparentes	N/A
[7.5.4] O reservatório possui guarda-corpos e escadas em situação adequada	N/A
[7.5.5] Instalações estão dentro das normas de segurança (escada/guarda corpo)	N/A
[7.5.6] Aberturas de inspeção estão adequadamente fechadas	N/A
[7.5.7] As tampas de inspeção estão em boas condições	N/A
[7.5.8] Há telas de proteção contra entrada de insetos e pequenos animais nas tubulações de ventilação	N/A
[7.5.9] Extravasador está adequado	N/A
[7.5.10] Ventilação está adequada	N/A
[7.5.11] Instalação hidráulica é adequada e está em boas condições	N/A
[7.5.12] Há medidor de nível. E é feito acompanhamento e anotação	Não Conforme
[7.5.13] A limpeza e desinfecção do reservatório é feita com a frequência e maneira adequada	Não Conforme
[7.5.14] Reservatório está em boas condições de uso	N/A
[7.5.15] O reservatório elevado possui pára-raios instalados	Não Conforme

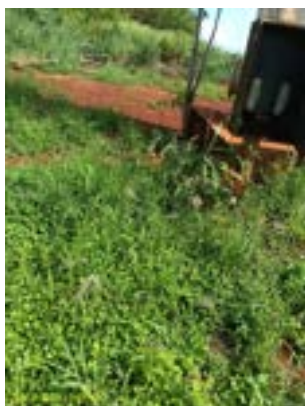
Foto 1

Possui vazamento na UTA

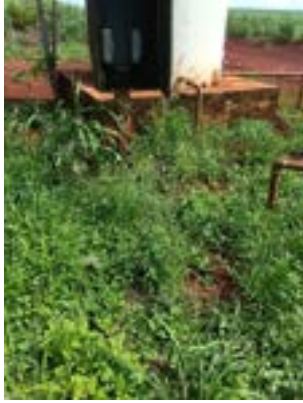
Foto 1

[6.2.7] Aplicação de flúor à água tratada	N/A
[6.2.8] É realizada a desinfecção da água	N/A
[6.2.10] A estocagem de produtos químico é adequada	N/A
[6.2.11] A estrutura atende os padrões de limpeza, conservação e segurança	Não Conforme
[6.2.11] Observações	Possui vazamento na UTA
