**RELATÓRIO TÉCNICO DE FISCALIZAÇÃO DE ACOMPANHAMENTO**  
**03/2020 - SAMAE DE ANDIRÁ**

**AGOSTO DE 2020**  
**MARINGÁ - PR**

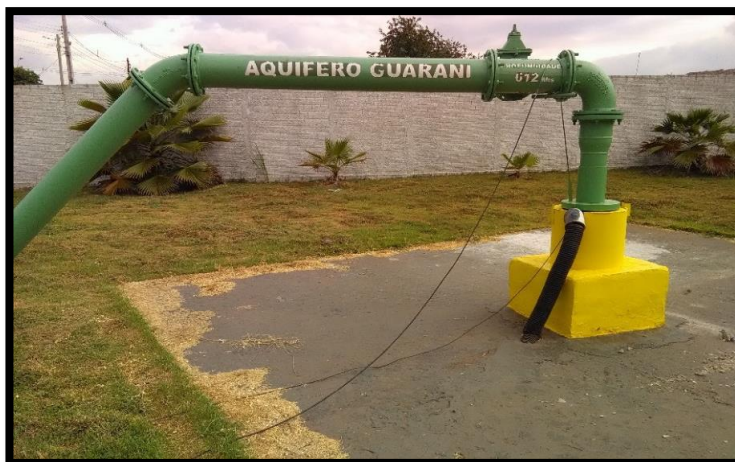
Imagem 4: Poço Major

Não Conformidade	Situação	
	Corrigida	Não corrigida
POÇO MAJOR		
Ausência de capina no perímetro da unidade	x	
POÇO IVAÍ		
Ausência de capina no perímetro da unidade	x

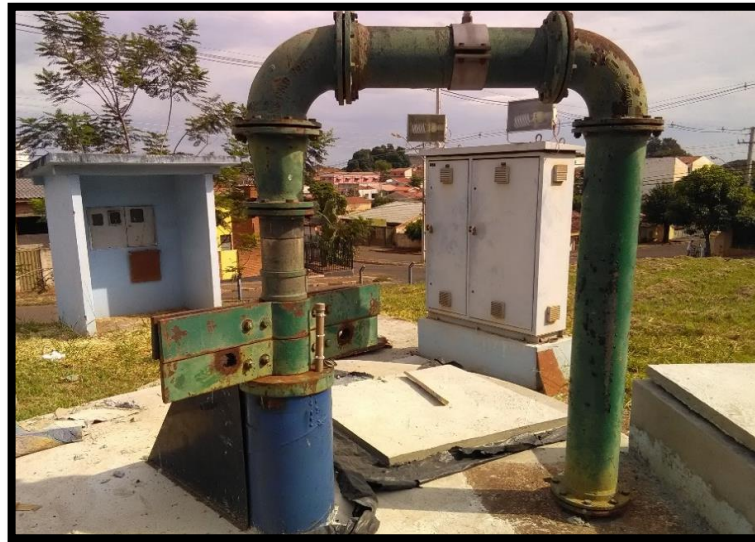
Imagem 6: Poço Ivai

- Poço Ivaí – caixa de passagem com tampa em concreto, tampa com carga excessiva, desconforme normas de segurança do trabalho.
- Poço da Vila Americana – ausência de medidor de vazão; ausência de horímetro no quadro de comando;
- Poço do Distrito Nossa Senhora Aparecida – ausência de medidor de vazão.

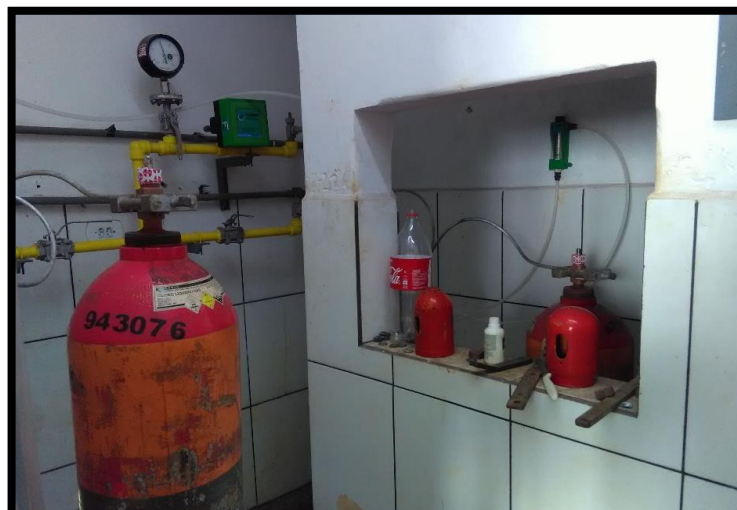
Imagem 17: ETA - Desinfecção por cloro gás

**Ressaltando que, conforme relatado por servidores do SAMAE, a ETA está em processo licitatório de reforma, a qual finalizada não utilizará mais desinfecção por cloro gás.**

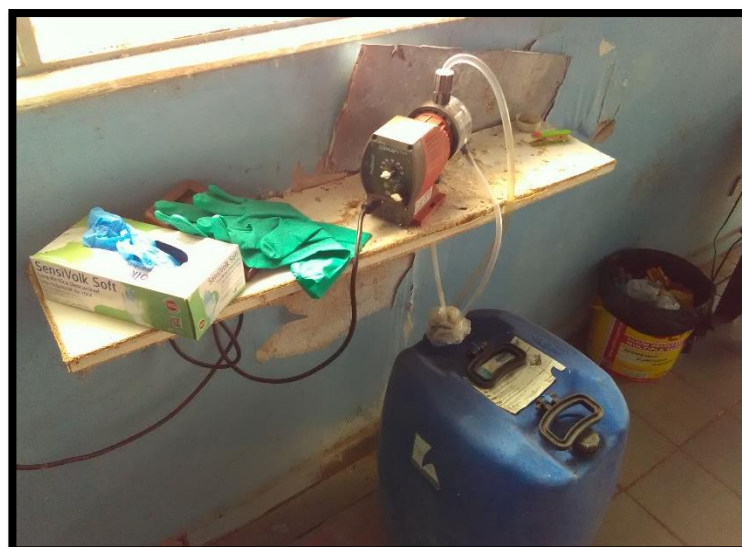
Imagem 19: Unidade de simples cloração do Distrito Nossa Senhora Aparecida

Não Conformidade	Situação	
	Corrigida	Não corrigida
UNIDADE DE TRATAMENTO DO SISTEMA NOSSA SENHORA APARECIDA		
Instalações físicas em más condições: bancadas e paredes deterioradas.		x

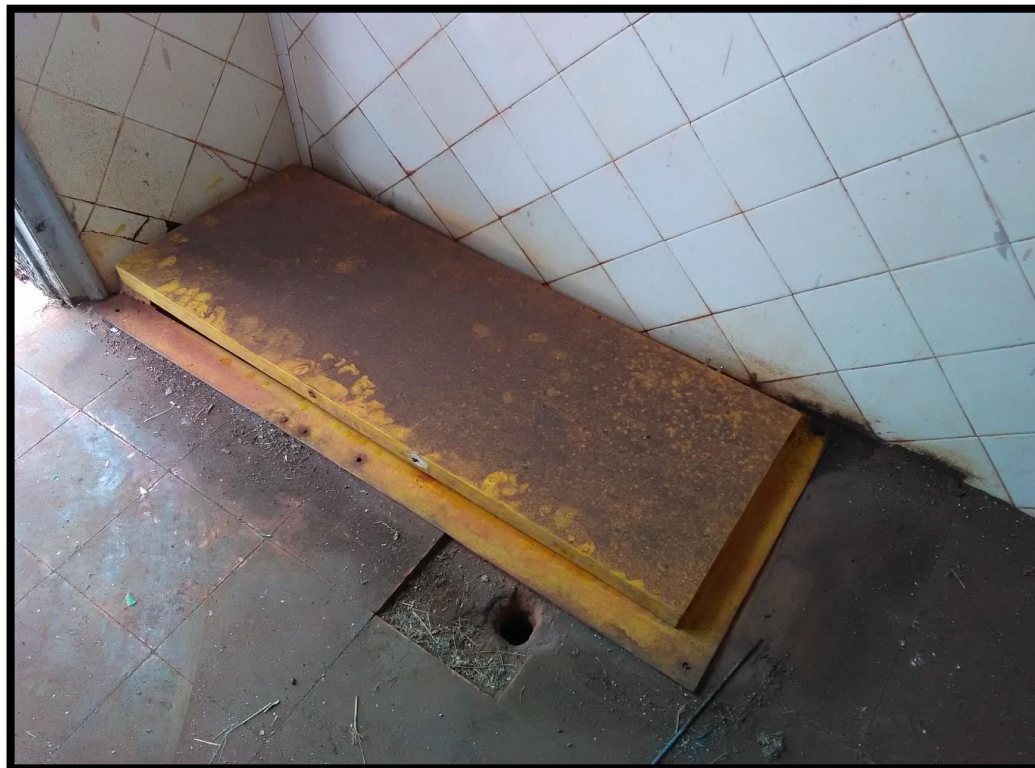
Imagem 20: Abertura de Inspeção do Reservatório Enterrado (REN 2)

- Reservatório Enterrado (REN 2) – ausência de sinalização identificadora; abertura inadequada no piso próximo a abertura de inspeção; ausência de dispositivo indicador de

nível d'água externo; ausência de limpeza e desinfecção há mais de ano; ausência de medidor de vazão de saída; extravasor inadequado, sem deságue visível;

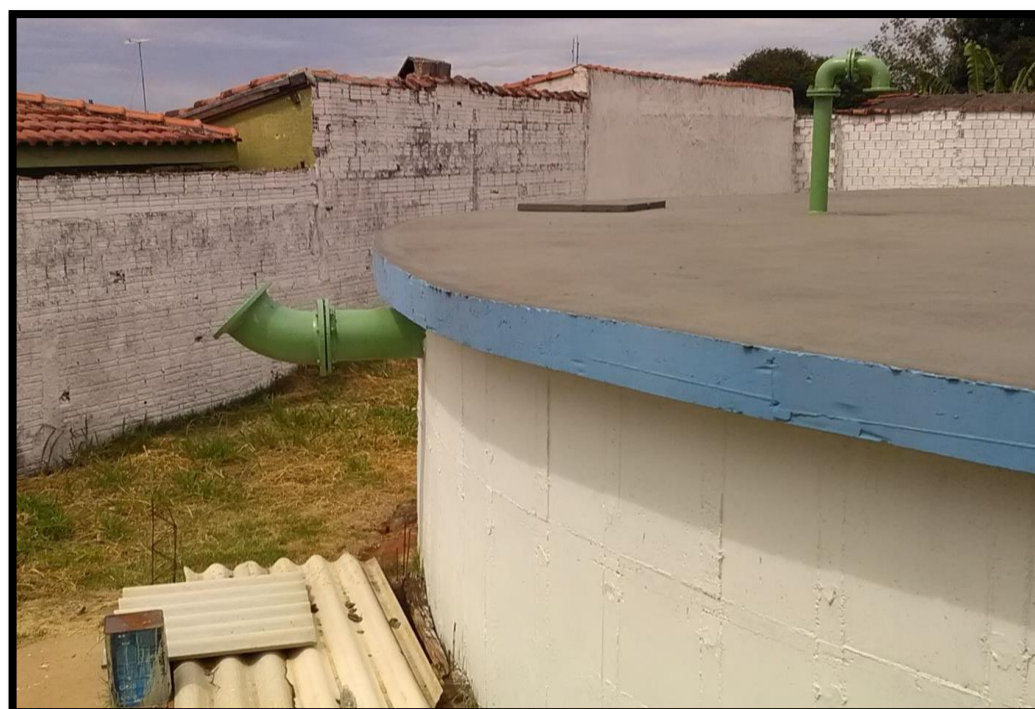
Imagem 21: Reservatório apoiado (RAP 1)

- Reservatório apoiado (RAP 1) - ausência de sinalização identificadora; tampa das aberturas de inspeção inadequadas, em concreto tampa com carga excessiva, desconforme normas de segurança do trabalho; ausência de dispositivo indicador de nível d'água externo; ausência de limpeza e desinfecção há mais de ano; ausência de medidor de vazão de saída; extravasor inadequado, abertura voltada pra cima;

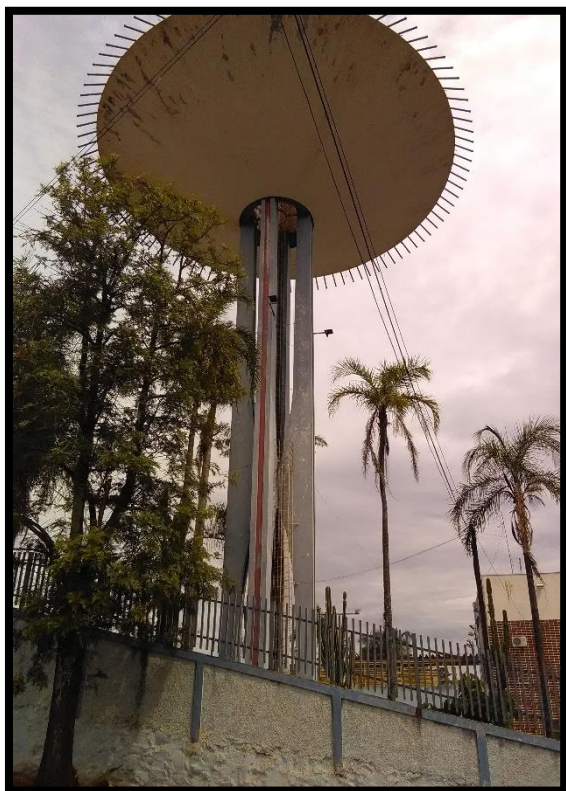
Imagem 22: Reservatório elevado (REL 1)

- Reservatório elevado (REL 1) - ausência de sinalização identificadora; ausência de limpeza e desinfecção há mais de ano; ausência de medidor de vazão de saída;

**Ressaltando que, conforme relatado por servidores do SAMAE, há projeto para instalação de sistema de telemetria, o qual contempla medidores de vazão para os reservatórios.**

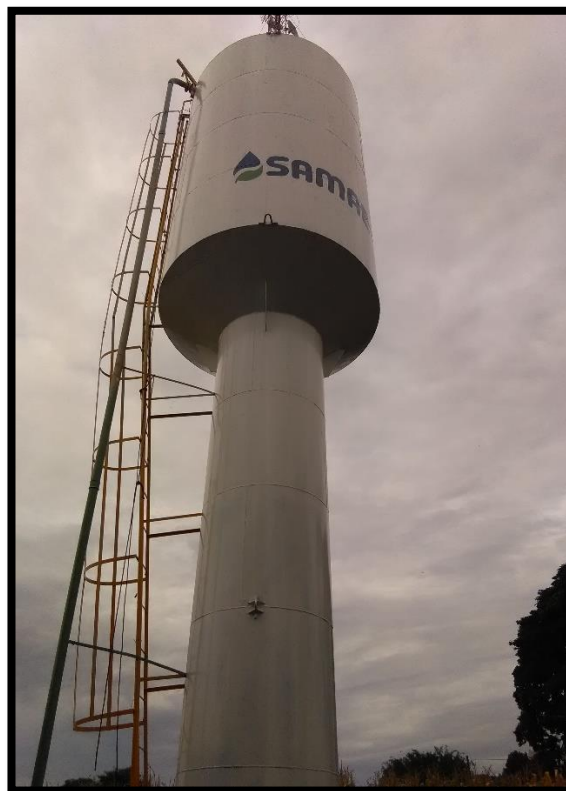
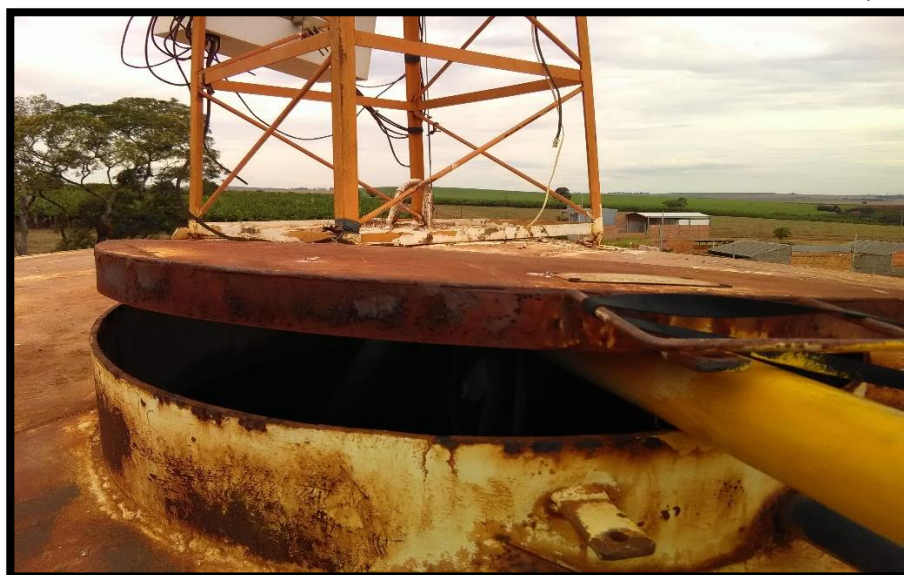
Imagem 23: Reservatório elevado do distrito  
Nossa Senhora Aparecida

Imagem 24: Abertura de Inspeção do Reservatório elevado do distrito Nossa Senhora aparecida

- Reservatório elevado do distrito Nossa Senhora Aparecida – ausência de guarda corpo no topo do reservatório; abertura de inspeção fechada inadequadamente; ausência de limpeza e desinfecção há mais de ano; ausência de medidor de vazão de saída;

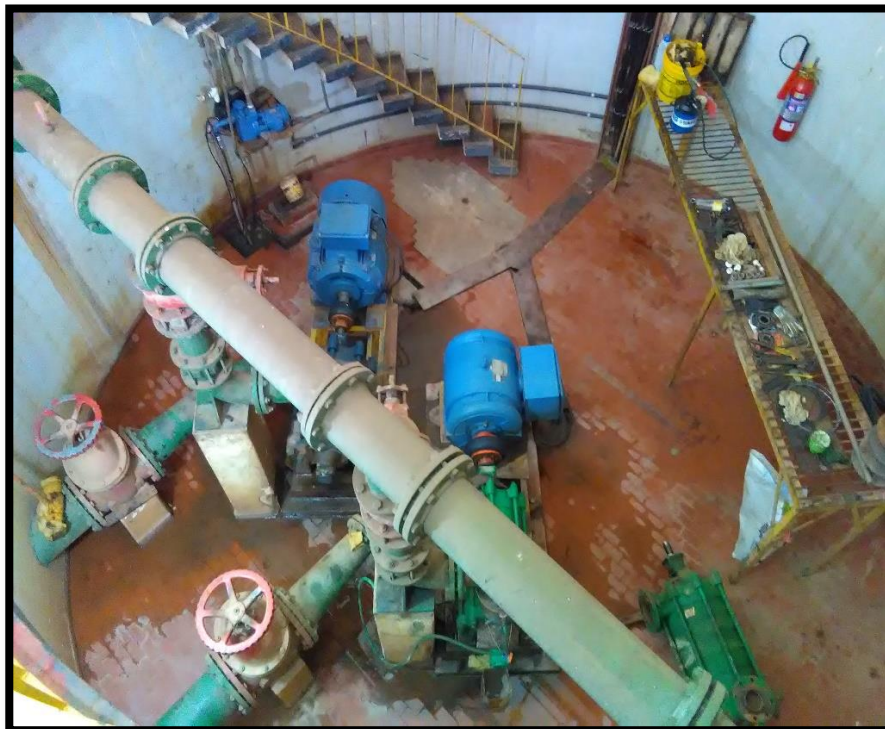
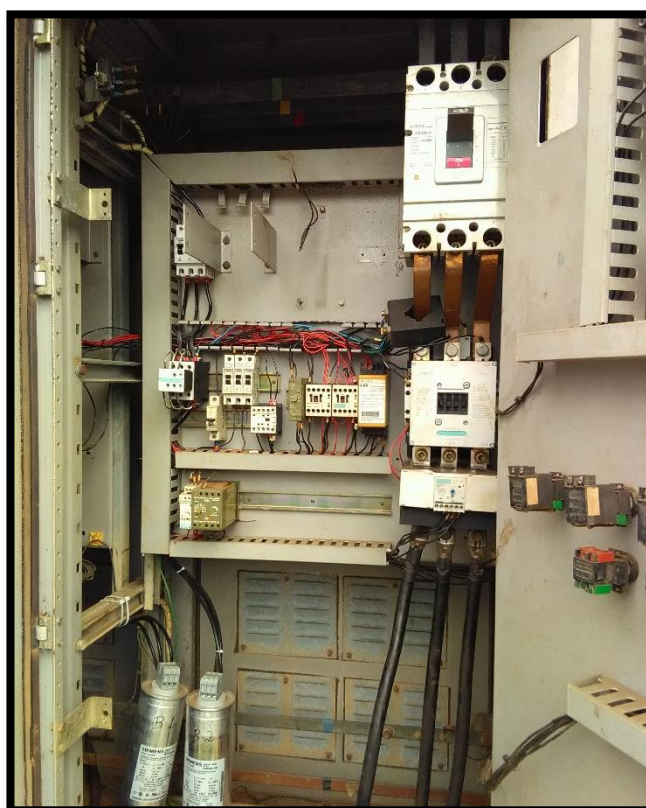
Imagem 25: Conjuntos moto bombas da Estação Elevatória de Água Bruta

Imagem 26: Quadro de comando da Estação Elevatória de Água Bruta

- Estação Elevatória de Água Bruta – ausência de sinalização identificadora; indício de vazamento nas instalações dos conjuntos moto bombas;
- Estação Elevatória de Água do bairro Timburi – ausência de iluminação; ausência de ventilação adequada;
- Estação Elevatória de Água do bairro Americana – ausência de iluminação; ausência de ventilação adequada; indício de vazamento na instalação hidráulica.
