## Relatório de Fiscalização 011/2024

### RELATÓRIO TÉCNICO DE FISCALIZAÇÃO DO ESGOTAMENTO SANITÁRIO E ABASTECIMENTO DE ÁGUA DO MUNICÍPIO DE MUNHOZ DE MELLO

SERVIÇO AUTÔNOMO MUNICIPAL DE ÁGUA E ESGOTO

Maringá, maio de 2024

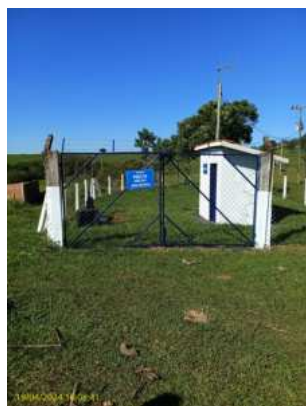
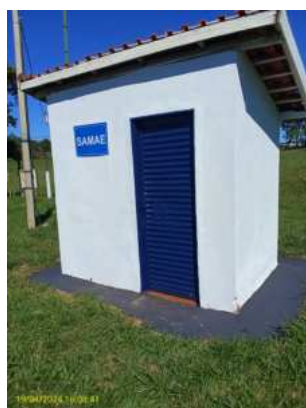
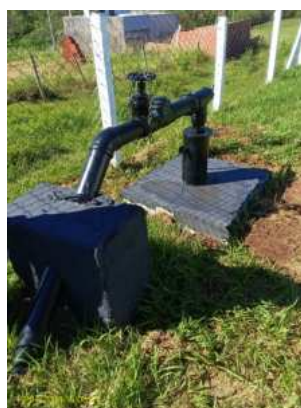
## Fotos de [1.3.2]

[1.2.4] O manancial se encontra livre de indícios de despejos clandestinos de esgoto doméstico ou efluente industrial	N/A
[1.2.5] O manancial se encontra livre da disposição irregular de resíduos sólidos junto às margens	N/A
[1.2.6] O manancial possui marcadores para o controle dos níveis de água	N/A
[1.2.7] Há controle (registro histórico) dos níveis de água no manancial	N/A
[1.2.8] O manancial se encontra livre de indícios de eutrofização do manancial (os principais indícios são espumas de algas, infestação de plantas aquáticas, turbidez elevada da água, odores fétidos e, em casos extremos, mortandade de peixes)	N/A
[1.2.9] O monitoramento de cianobactérias é realizado	N/A
[1.3.1] A área está devidamente cercada	N/A
[1.3.2] As instalações encontram-se em bom estado de conservação	Não Conforme
[1.3.2] Observações	Detalhes no cercamento que necessitam de manutenção

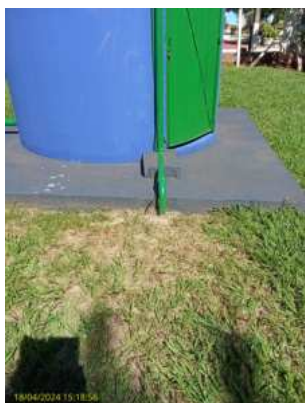
## Fotos de [7.5.15]

<b>[7.5.11] Instalação hidráulica é adequada e está em boas condições</b>	N/A
<b>[7.5.11] Observações</b>	Esse item não foi constatado na fiscalização anterior
<b>[7.5.12] Há medidor de nível. E é feito acompanhamento e anotação</b>	<b>Não Conforme</b>
<b>[7.5.12] Observações</b>	Não identificado
<b>[7.5.13] A limpeza e desinfecção do reservatório é feita com a frequência e maneira adequada</b>	<b>Conforme</b>
<b>[7.5.13] Observações</b>	Conforme anexo 03, ressaltamos que é de suma importância que seja anexado ao laudo as análises necessárias conforme o procedimento operacional padrão(anexo 04)
<b>[7.5.14] Reservatório está em boas condições de uso</b>	N/A
<b>[7.5.14] Observações</b>	Esse item não foi constatado na fiscalização anterior
<b>[7.5.15] O reservatório elevado possui pára-raios instalados</b>	<b>Não Conforme</b>

- Reforçamos a importância dos para raios em reservatórios elevados;
- Analisar vida útil das estruturas de concreto (NBR's 6118/2003 e 15575/2013), solicitamos que seja feita uma análise por especialista da área e emitido laudo.
- Ressaltamos a importância do acompanhamento e registros da medição de nível dos reservatórios, recomendamos que seja adotada a automatização, devido a praticidade e eficácia no monitoramento.
- Destacamos a necessidade de relatório operacional, tal documento deve conter manutenções, medição de nível e inspeções num geral.

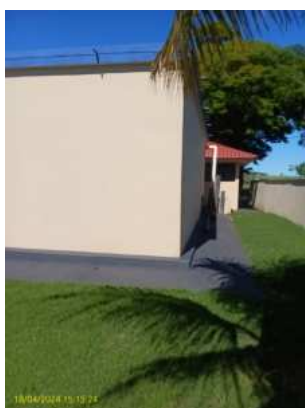
## Fotos de [7.5.4]

<b>[7.5.2] A área está sinalizada (identificando a finalidade)</b>	N/A
<b>[7.5.2] Observações</b>	Esse item não foi constatado na fiscalização anterior
<b>[7.5.3] Inexistência de vazamentos aparentes</b>	N/A
<b>[7.5.3] Observações</b>	Esse item não foi constatado na fiscalização anterior
<b>[7.5.4] O reservatório possui guarda-corpos e escadas em situação adequada</b>	<b>Não Conforme</b>
<b>[7.5.4] Observações</b>	Necessário escada com guarda corpos e guarda corpos na área das tampas de verificação

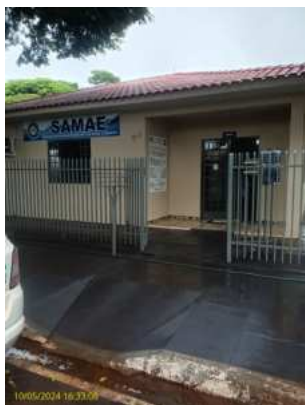
## Fotos de [1.3.2]

[1.2.1.7] Comunicar ao ORCISPAR situações de emergência que possam ocasionar interrupção na prestação de serviços ou causem transtornos à população.	N/A
[1.2.1.8] Possui registro de reclamações e/ou solicitações dos usuários	N/A
[1.2.1.9] Responder dentro do prazo esclarecimentos registrados na ouvidoria	N/A
[1.3.1] A estrutura física está em bom estado de conservação e manutenção	N/A
[1.3.2] Localização e acessibilidade das unidades do prestador são adequadas	Não Conforme
[1.3.2] Observações	Necessário barra de acessibilidade no banheiro

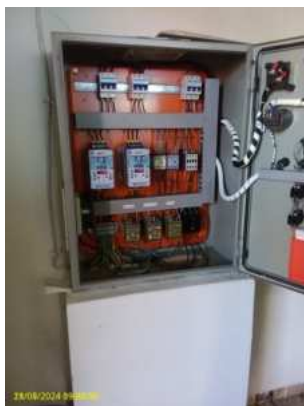
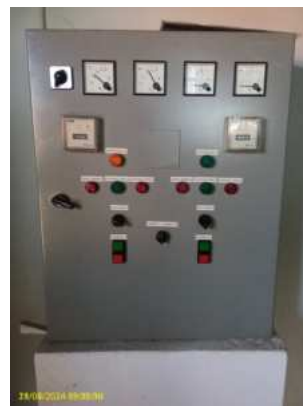
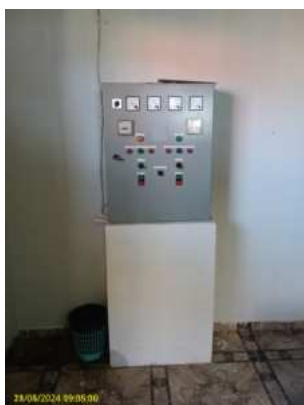
## Fotos de [3.18]

[3.14] Observações	Esse item não foi constatado na última fiscalização
[3.15] As instalações elétricas estão em bom estado de conservação	N/A
[3.15] Observações	Esse item não foi constatado na última fiscalização
[3.16] Os sinalizadores do quadro de comando estão funcionando corretamente	N/A
[3.16] Observações	Esse item não foi constatado na última fiscalização
[3.17] Há registros das manutenções realizadas no quadro e demais itens pertencentes a parte elétrica	N/A
[3.17] Observações	Esse item não foi constatado na última fiscalização
[3.18] Há diagrama unifilar atualizado no quadro com especificações do sistema de aterramento	<b>Não Conforme</b>
