## Relatório de Fiscalização 008/2024

### RELATÓRIO TÉCNICO DE FISCALIZAÇÃO DO ESGOTAMENTO SANITÁRIO E ABASTECIMENTO DE ÁGUA DO MUNICÍPIO DE NOVA FÁTIMA

SERVIÇO MUNICIPAL DE ÁGUA E ESGOTO DE NOVA FÁTIMA -Pr

Para tanto, nos dias 03 e 04 de abril de 2024, realizou-se fiscalização direta no município de Nova Fátima-Pr, onde o principal objetivo foi verificar a conformidade dos Sistemas de Abastecimento de Água e Sistema de Esgoto Sanitário quanto a normas e legislações pertinentes.

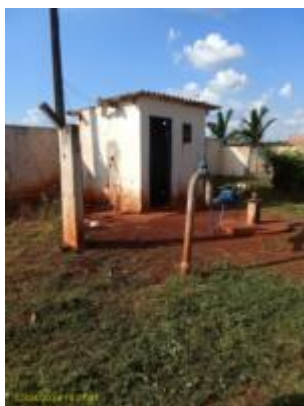
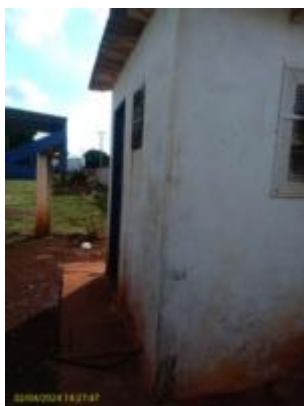
## Fotos de 1.3.1

| [1.3.1] A área está devidamente cercada | Não Conforme |

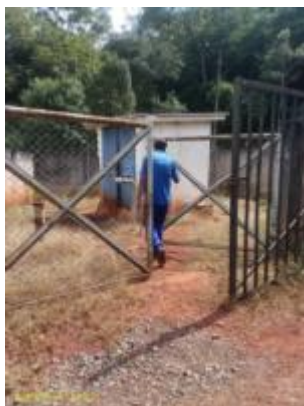
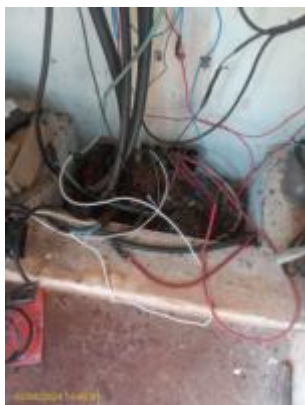
## Fotos de 1.3.6

Não Conforme

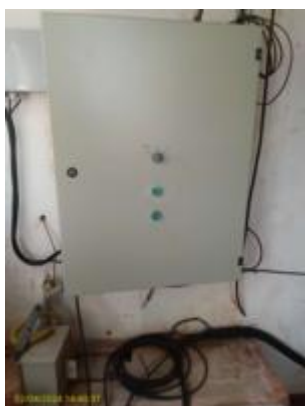
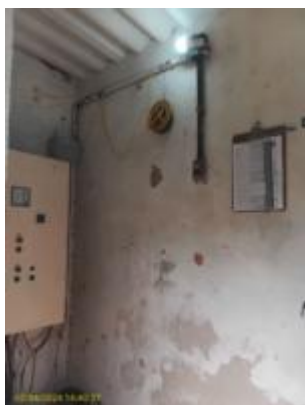
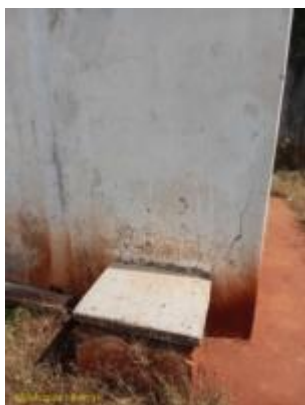
#### Fotos de 1.3.11

Não Conforme

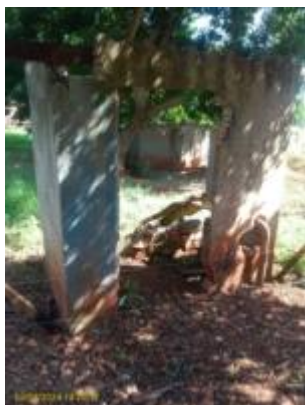
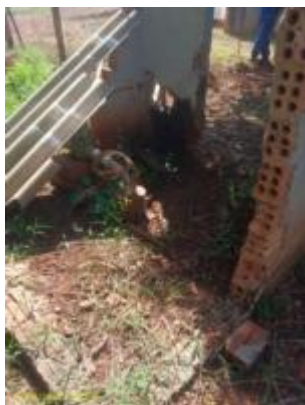
Fotos de 1.3.1

| <b>[1.3.1] A área está devidamente cercada</b> | Não Conforme |

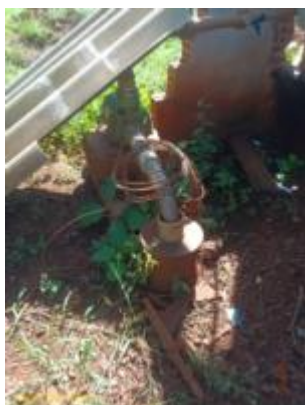
Fotos de 1.3.2

[1.3.2] As instalações encontram-se em bom estado de conservação

Não Conforme

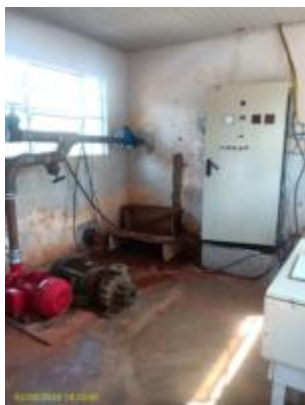
Fotos de 1.3.4

[1.3.4] A unidade está equipada com extintor de incêndio

Não Conforme

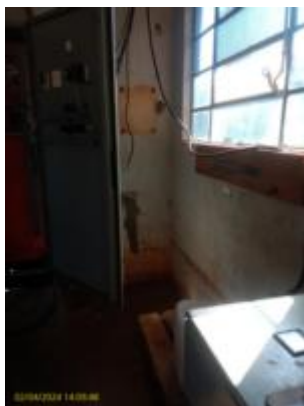
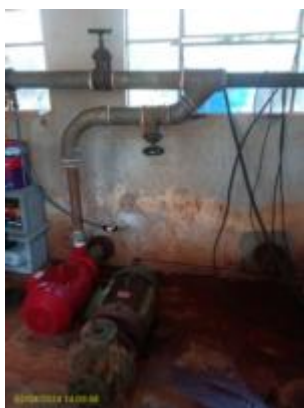
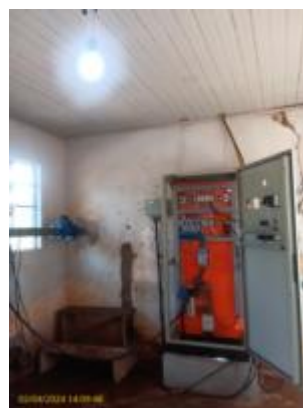
**Fotos de 1.3.16**

**Não Conforme**

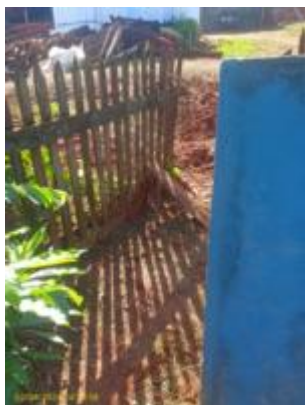
## Fotos de 1.3.31

| [1.3.31] Observações | Falha no cerceamento e presença de animais próximo ao local |

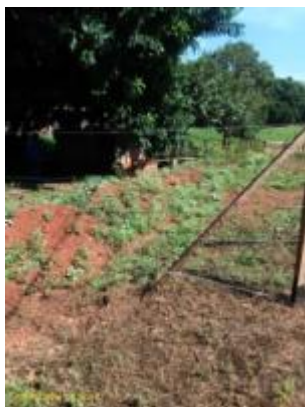
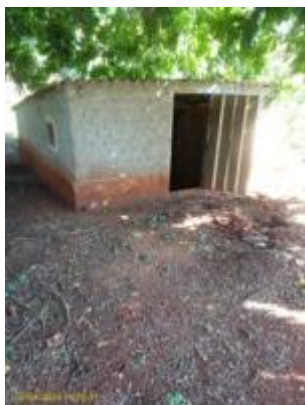
Fotos de 1.3.1

| <b>[1.3.1] A área está devidamente cercada</b> | Não Conforme |

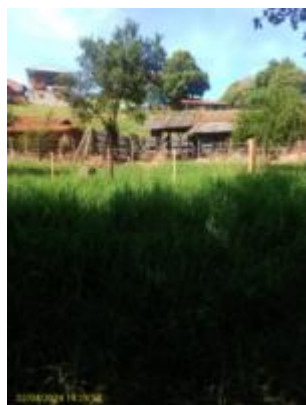
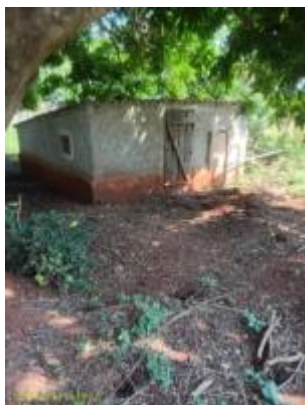
## Fotos de 1.3.31

| [1.3.31] Observações | Cerceamento irregular com animais em torno que podem adentrar e contaminar a captação |

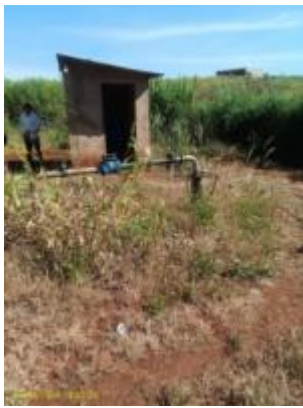
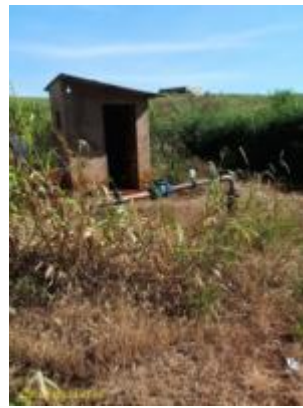
Fotos de 1.3.1

| <b>[1.3.1] A área está devidamente cercada</b> | Não Conforme |

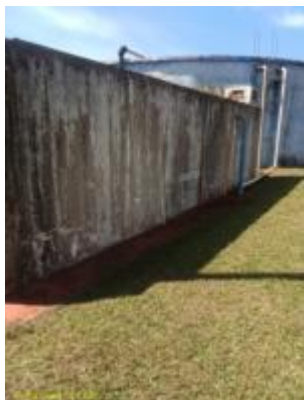
**[7.5.3] Inexistência de vazamentos aparentes****Não Conforme****Fotos de 7.5.3**

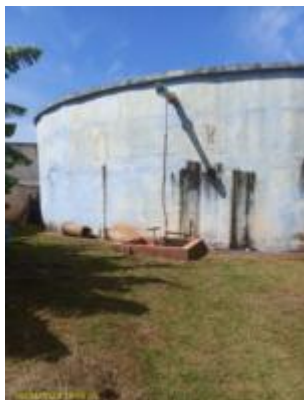
**[7.5.3] Inexistência de vazamentos aparentes****Não Conforme****Fotos de 7.5.3**

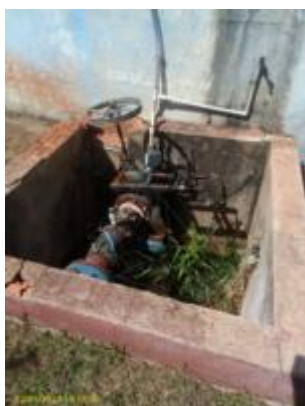
#### Fotos de 7.5.11

[7.5.11] Instalação hidráulica é adequada e está em boas condições

Não Conforme

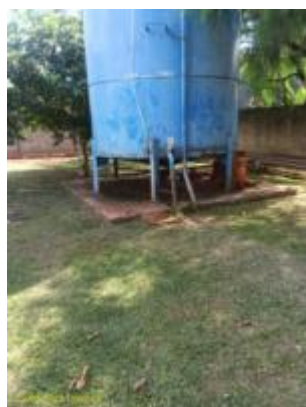
## Fotos de 7.5.11

| <b>[7.5.11] Instalação hidráulica é adequada e está em boas condições</b> | <b>Não Conforme</b> |

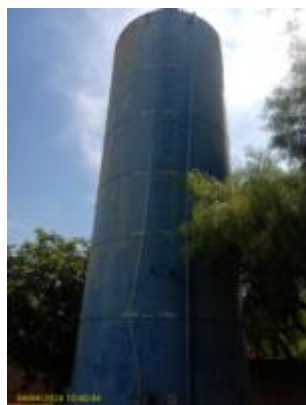
## Fotos de 7.5.12

| <b>[7.5.12] Há medidor de nível. E é feito acompanhamento e anotação</b> | <b>Não Conforme</b> |
| <b>[7.5.12] Observações</b> | Recentemente foi instalado o sistema de medição de nível automatizado |

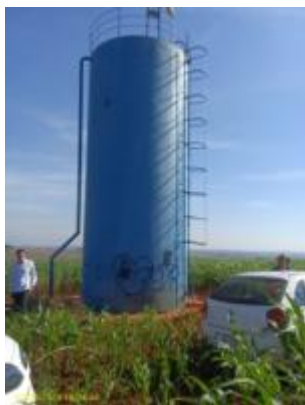
Fotos de 7.5.1

[7.5.1] A área é isolada (perímetro de segurança) Não Conforme

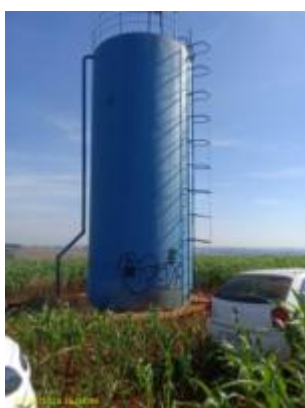
## Fotos de 7.5.2

[7.5.2] A área está sinalizada (identificando a finalidade)

Não Conforme

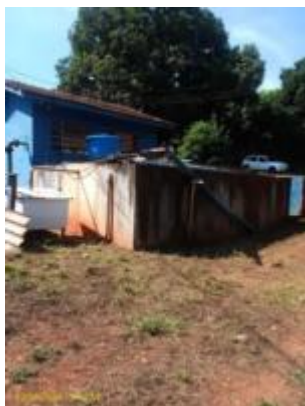
## Fotos de 7.5.2

| [7.5.2] A área está sinalizada (identificando a finalidade) | Não Conforme |

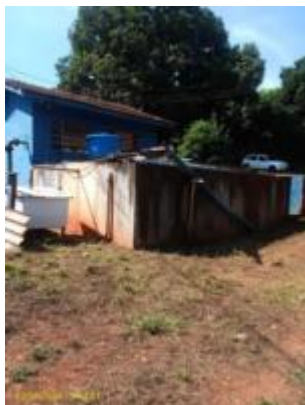
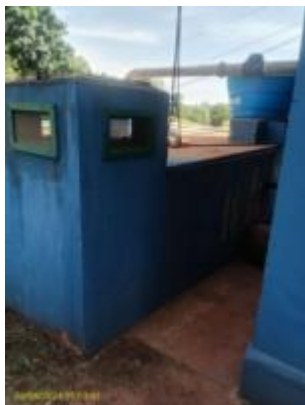
#### Fotos de 7.5.14

| [7.5.14] Reservatório está em boas condições de uso | Não Conforme |

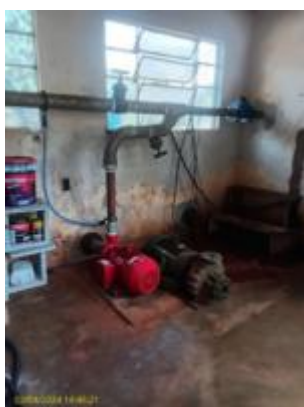
## Fotos de 3.12

| [3.12] Observações | Necessário reformas internas |
