**Relatório de Fiscalização 010/2024**

Relatório de Fiscalização 10/2024**RELATÓRIO TÉCNICO DE FISCALIZAÇÃO DO ESGOTAMENTO SANITÁRIO E ABASTECIMENTO DE
ÁGUA
DO MUNICÍPIO DE TUPÃSSI - PR**

SERVIÇO MUNICIPAL DE ÁGUA E ESGOTO DE TUPÃSSI - Pr

Maringá, Abril de 2024

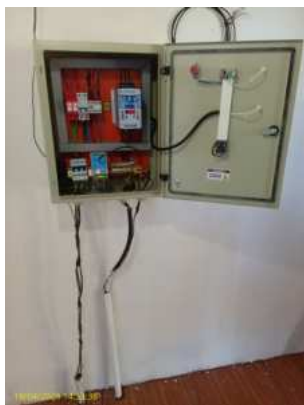
Foto 1

[1.3.13] Há diagrama unifilar atualizado no quadro com especificações do sistema de aterramento

Não Conforme

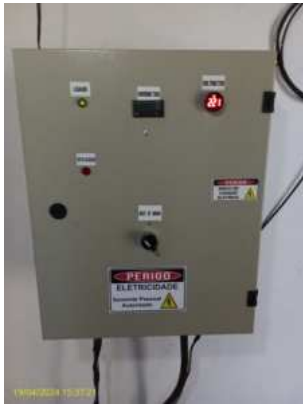
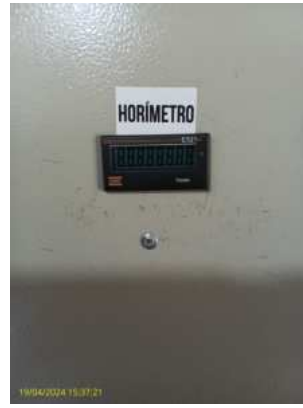
[1.3.27] Observações	Verificar a instalação para devido funcionamento, recomendamos também que seja feito os registros em planilha
----------------------	---

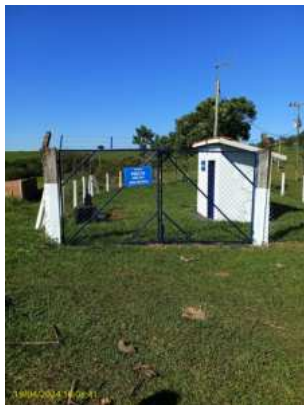
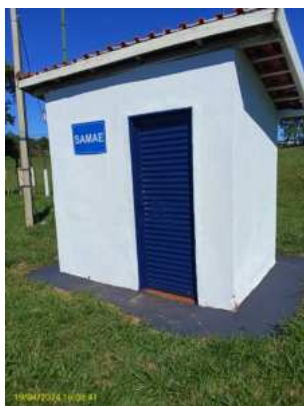
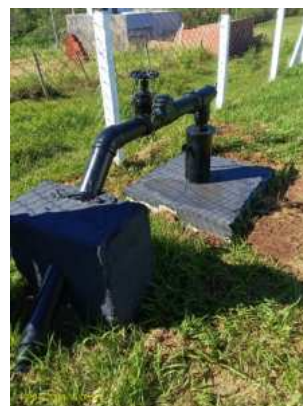
[1.2.4] O manancial se encontra livre de indícios de despejos clandestinos de esgoto doméstico ou efluente industrial	N/A
[1.2.5] O manancial se encontra livre da disposição irregular de resíduos sólidos junto às margens	N/A
[1.2.6] O manancial possui marcadores para o controle dos níveis de água	N/A
[1.2.7] Há controle (registro histórico) dos níveis de água no manancial	N/A
[1.2.8] O manancial se encontra livre de indícios de eutrofização do manancial (os principais indícios são espumas de algas, infestação de plantas aquáticas, turbidez elevada da água, odores fétidos e, em casos extremos, mortandade de peixes)	N/A
[1.2.9] O monitoramento de cianobactérias é realizado	N/A
[1.3.1] A área está devidamente cercada	N/A
[1.3.2] As instalações encontram-se em bom estado de conservação	Não Conforme
[1.3.2] Observações	Detalhes no cercamento que necessitam de manutenção

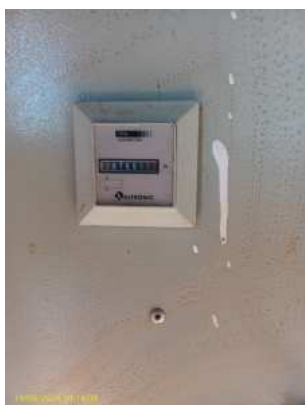
Foto 1

[1.3.23] A área da laje de proteção é de no mínimo 1 m ²	N/A
[1.3.24] A espessura da laje de proteção é de no mínimo 15 cm	N/A
[1.3.25] Há declividade do centro para a borda da laje de proteção	N/A
[1.3.26] As instalações permitem fácil remoção da bomba para manutenção	N/A
[1.3.27] A unidade possui horímetro em funcionamento	Conforme
[1.3.27] Observações	Recomendamos que seja feito os registros de funcionamento em planilha

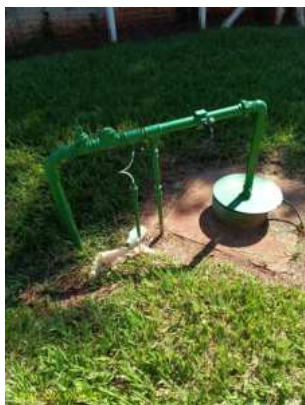
Foto 1

[1.3.4] A unidade está equipada com extintor de incêndio	Não Conforme
[1.3.4] Observações	Não identificado
[1.3.5] O Extintor de incêndio está dentro do prazo de validade	N/A
[1.3.6] A área possui identificação (conforme outorga IAT)	N/A
[1.3.7] A captação possui tomada de água para coleta de água bruta	N/A
[1.3.8] O monitoramento dos parâmetros de qualidade de água é realizado	N/A
[1.3.9] A captação de água possui macromedidor	Não Conforme
[1.3.9] Observações	Não identificado

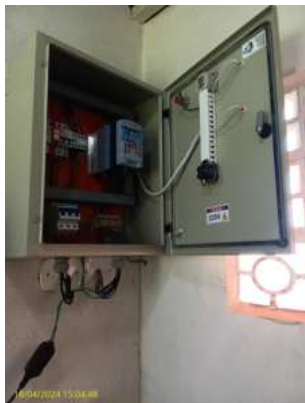
Foto 1

[1.3.11] As instalações elétricas estão em bom estado de conservação	N/A
[1.3.12] Há registros das manutenções realizadas no quadro e demais itens pertencentes a parte elétrica.	N/A
[1.3.13] Há diagrama unifilar atualizado no quadro com especificações do sistema de aterramento	Não Conforme
[1.3.13] Observações	Não identificado

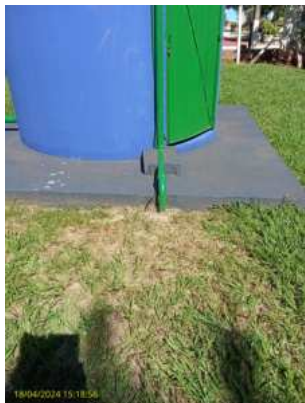
Foto 1

[7.5.11] Instalação hidráulica é adequada e está em boas condições	N/A
[7.5.11] Observações	Esse item não foi constatado na fiscalização anterior
[7.5.12] Há medidor de nível. E é feito acompanhamento e anotação	Não Conforme
[7.5.12] Observações	Não identificado
[7.5.13] A limpeza e desinfecção do reservatório é feita com a frequência e maneira adequada	Conforme
[7.5.13] Observações	Conforme anexo 03, ressaltamos que é de suma importância que seja anexado ao laudo as análises necessárias conforme o procedimento operacional padrão(anexo 04)
[7.5.14] Reservatório está em boas condições de uso	N/A
[7.5.14] Observações	Esse item não foi constatado na fiscalização anterior
[7.5.15] O reservatório elevado possui pára-raios instalados	Não Conforme

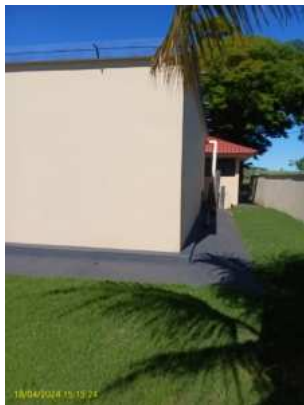
Foto 1

[7.5.2] A área está sinalizada (identificando a finalidade)	N/A
[7.5.2] Observações	Esse item não foi constatado na fiscalização anterior
[7.5.3] Inexistência de vazamentos aparentes	N/A
[7.5.3] Observações	Esse item não foi constatado na fiscalização anterior
[7.5.4] O reservatório possui guarda-corpos e escadas em situação adequada	Não Conforme
[7.5.4] Observações	Necessário escada com guarda corpos e guarda corpos na área das tampas de verificação

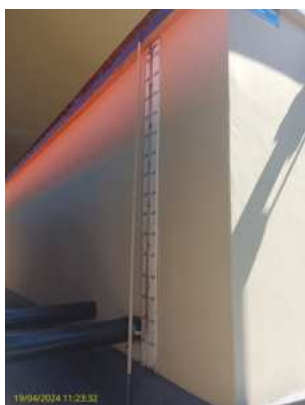
Foto 1

[7.5.10] Ventilação está adequada	N/A
[7.5.10] Observações	Esse item não foi constatado na fiscalização anterior
[7.5.11] Instalação hidráulica é adequada e está em boas condições	N/A
[7.5.11] Observações	Esse item não foi constatado na fiscalização anterior
[7.5.12] Há medidor de nível. E é feito acompanhamento e anotação	Não Conforme
[7.5.12] Observações	Necessário que seja feito os registros de medição em planilhas

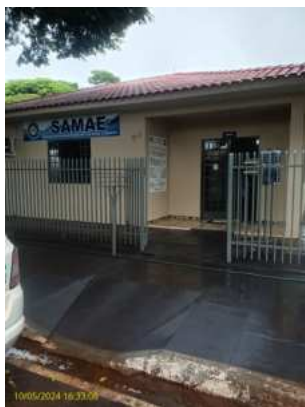
Foto 1

[1.2.1.7] Comunicar ao ORCISPAR situações de emergência que possam ocasionar interrupção na prestação de serviços ou causem transtornos à população.	N/A
[1.2.1.8] Possui registro de reclamações e/ou solicitações dos usuários	N/A
[1.2.1.9] Responder dentro do prazo esclarecimentos registrados na ouvidoria	N/A
[1.3.1] A estrutura física está em bom estado de conservação e manutenção	N/A
[1.3.2] Localização e acessibilidade das unidades do prestador são adequadas	Não Conforme
[1.3.2] Observações	Necessário barra de acessibilidade no banheiro
