Relatório de Fiscalização 010/2025

RELATÓRIO TÉCNICO DE FISCALIZAÇÃO DE ACOMPANHAMENTO DO ESGOTAMENTO SANITÁRIO E ABASTECIMENTO DE ÁGUA DO MUNICÍPIO DE PEABIRU PR

SERVIÇO AUTONOMO DE ÁGUA E ESGOTO

Maringá, março de 2025

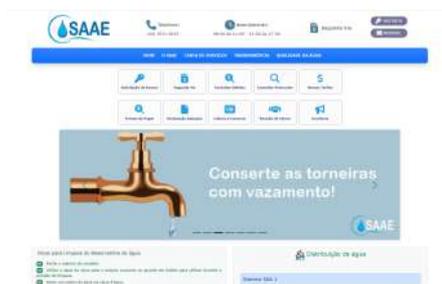
Foto 1

[00] Condições gerais da fiscalização	Conforme
[1.1.12] Há planos de contingência e emergência para os sistemas de abastecimento de água e esgotamento sanitário	Conforme
[1.1.12] Observações	Anexo 00 - Documentos
[1.2.1.1] Há plataforma de atendimento	Conforme

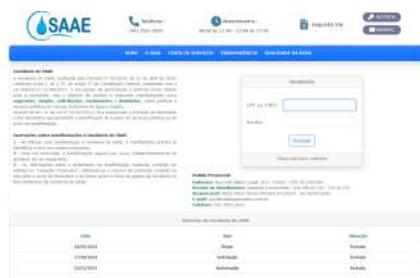
Foto 1

[1.2.1.8] Possui registro de reclamações e/ou solicitações dos usuários	Conforme
---	----------

[1.2.1.8] Observações	Na Plataforma de atendimento há um setor ouvidoria, onde ficam registrados as solicitações/reclamações e as mesmas são respondidas pela ouvidora
-----------------------	--

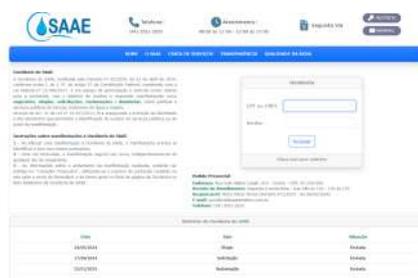
Foto 1

[2.6.17] O registro das reclamações e solicitações do usuário é mantido atualizado

Na plataforma de atendimento possui um campo de ouvidoria, onde ficam registrados as solicitações e as mesmas são devidamente respondidas pela ouvidoria;

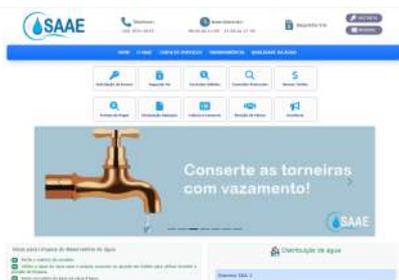
Foto 1

[2.6.18] É de fácil acesso ao usuário a declaração anual de débitos

É disponível na plataforma de atendimento;

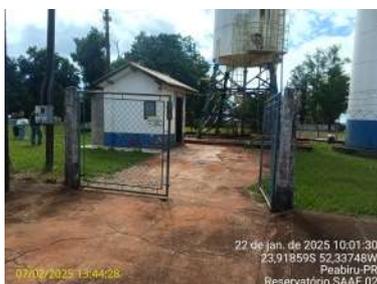
Foto 5

[7.5.2] A área está sinalizada (identificando a finalidade)	Não Conforme
[7.5.2] Observações	Não identificado conforme imagem 05, do Item Condições gerais
[7.5.3] Inexistência de vazamentos aparentes	Conforme
[7.5.3] Observações	Conforme as imagens do Item Condições gerais
[7.5.12] Há medidor de nível. E é feito acompanhamento e anotação	Conforme
[7.5.12] Observações	Não identificado conforme imagem 05, do Item Condições gerais
[7.5.13] A limpeza e desinfecção do reservatório é feita com a frequência e maneira adequada	Não Conforme
[7.5.13] Observações	Não apresentado os laudos;
[7.5.14] Reservatório está em boas condições de uso	Conforme
[7.5.14] Observações	Conforme as imagens do Item Condições gerais
[7.5.15] O reservatório elevado possui pára-raios instalados	Não Conforme
[7.5.15] Observações	Não identificado conforme as imagens 01, 02, 03 e 04, do Item Condições gerais
[7.5.17] Há macromedicação (saída e/ou entrada)	Conforme

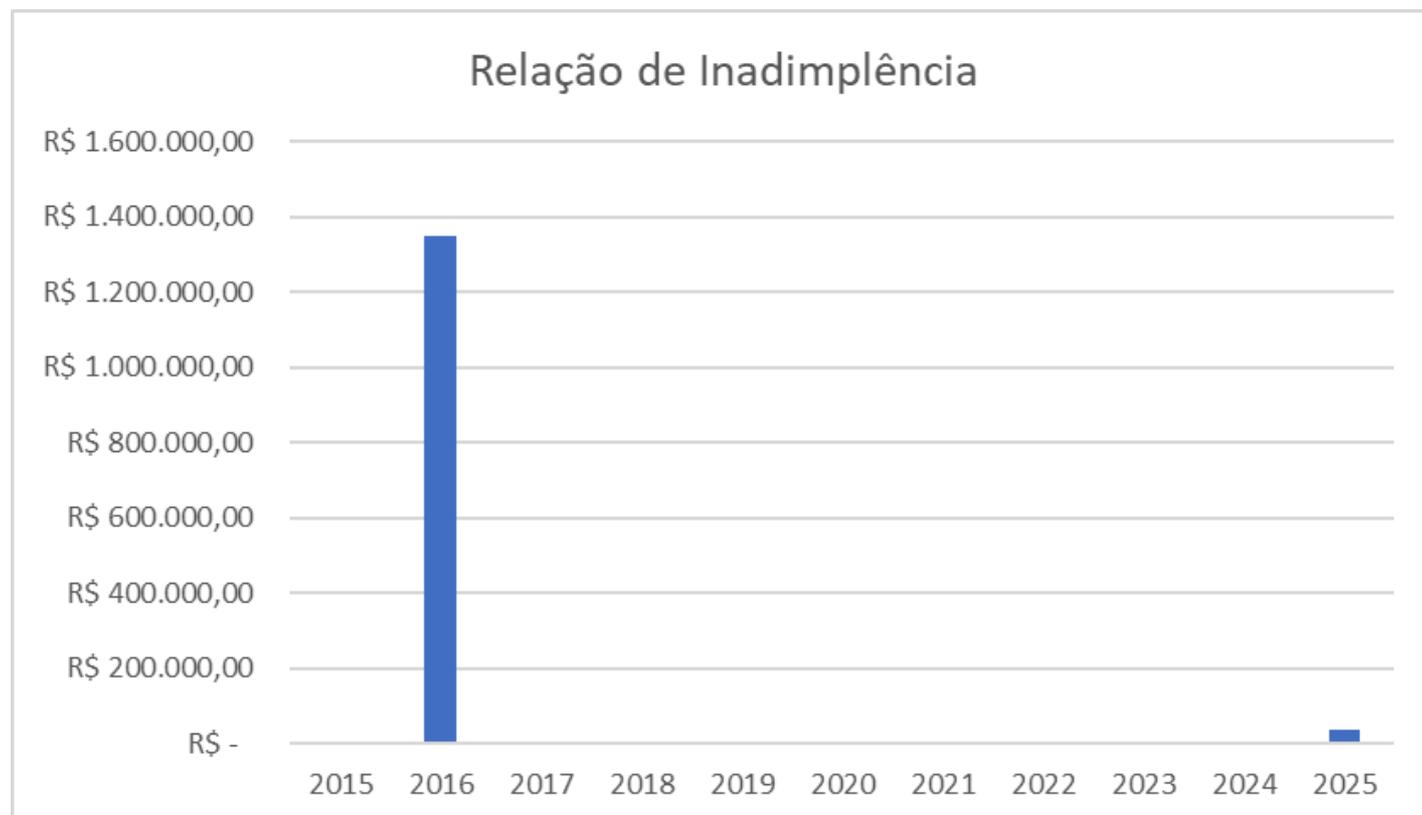
Figura 01 – Relação de inadimplência dos últimos 10 anos do SAAE de Peabiru - PR

inadimplente alto no ano de 2016, uma tendência de queda da inadimplência até o ano de 2025,, somando um valor total de R\$ 1.390.958,52.

Portanto, é importante monitorar a gestão fiscal e a forma de cobrança dos valores em aberto, considerando que a situação impacta diretamente na situação econômico-financeira do prestador.
