**RELATÓRIO TÉCNICO DE FISCALIZAÇÃO DE ACOMPANHAMENTO**  
**11/2020 - SAMAE DE TAPEJARA**

**NOVEMBRO DE 2020**  
**MARINGÁ – PR**

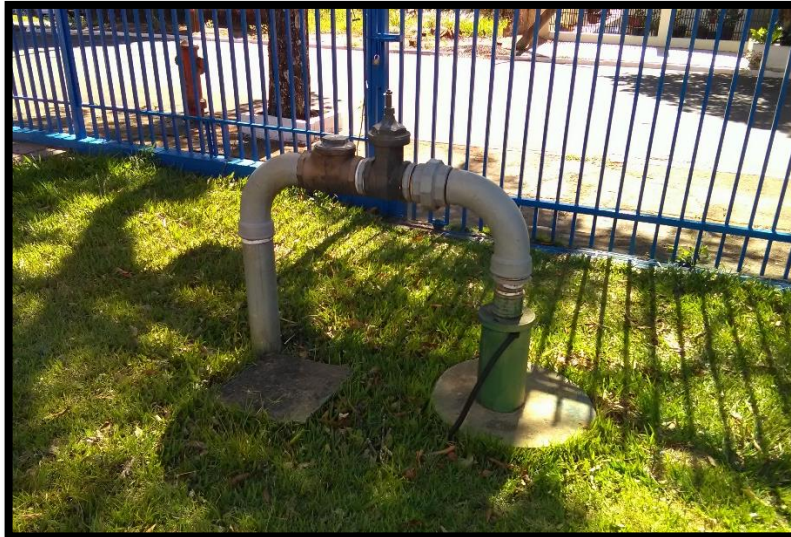
Imagem 1: Poço Central

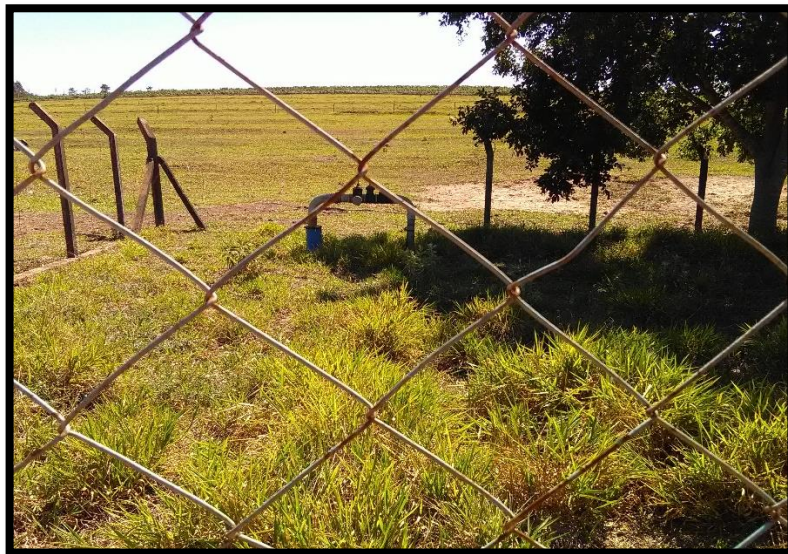
Imagem 2: Poço Geraldino

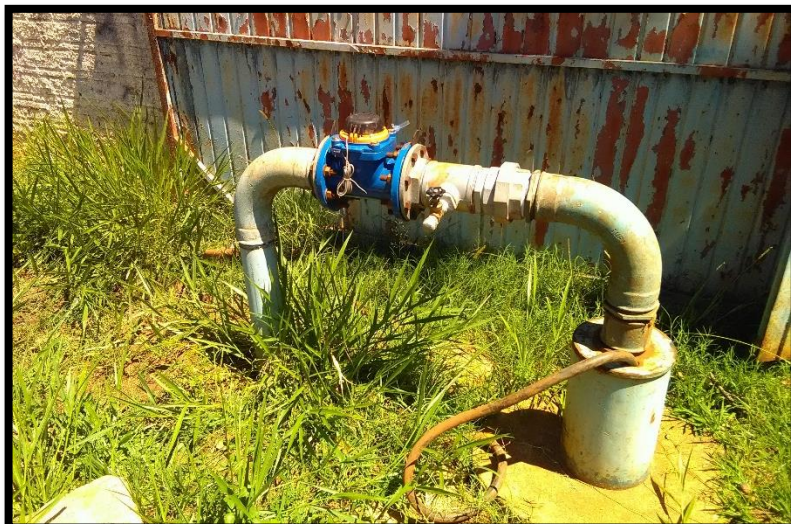
Imagem 3: Poço Horta

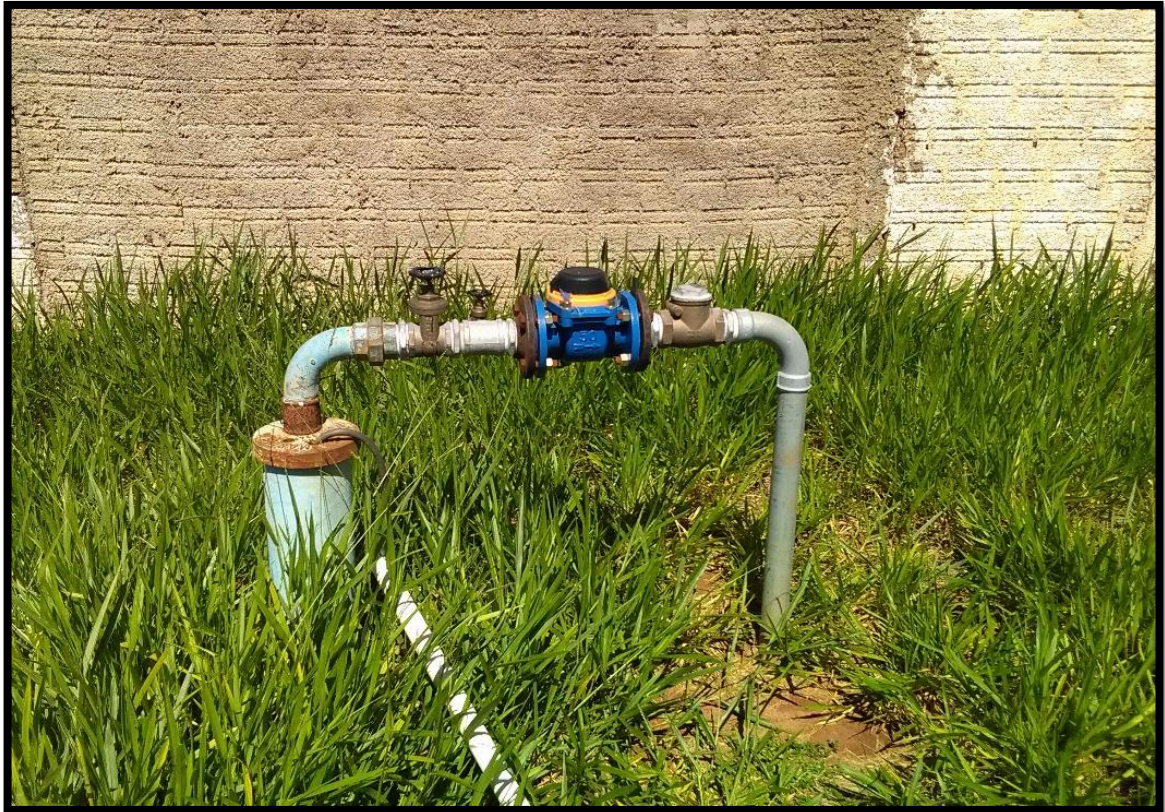
Imagem 4: Poço Estádio

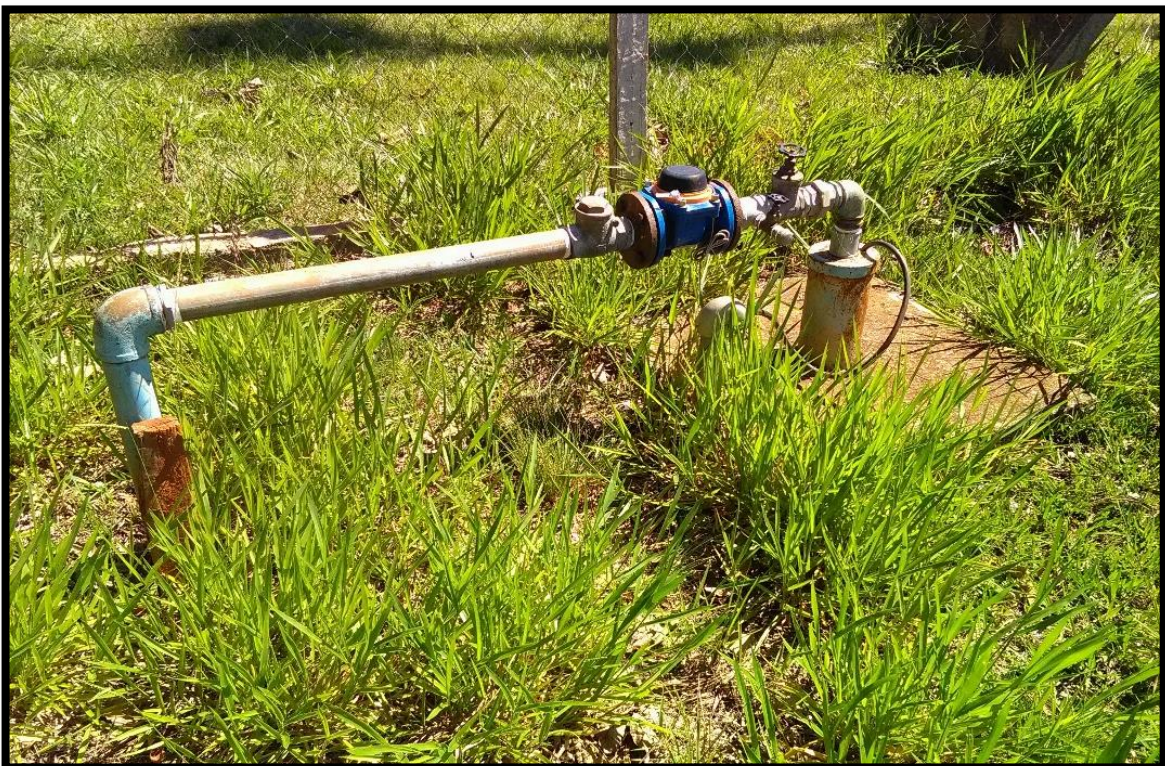
Imagem 5: Poço Radio

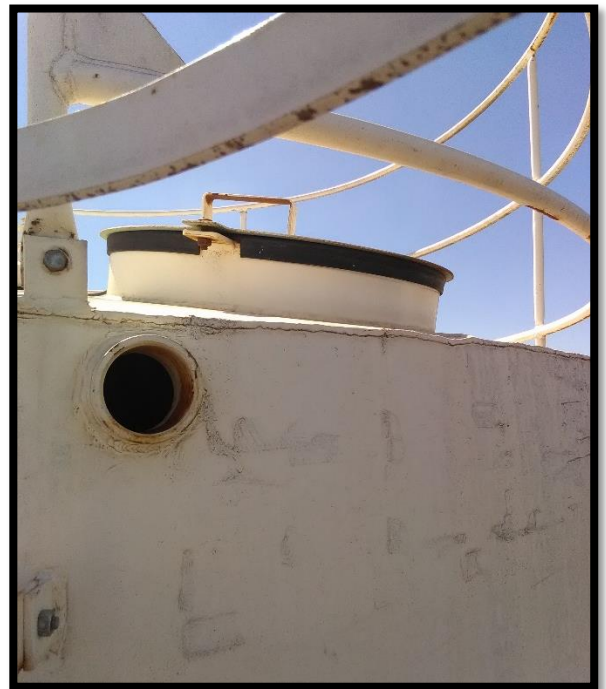
Imagem 10: Reservatório Novo de Apoio

– RESERVATÓRIO NOVO DE APOIO – extravasor inadequado, sem tela mosquiteira.

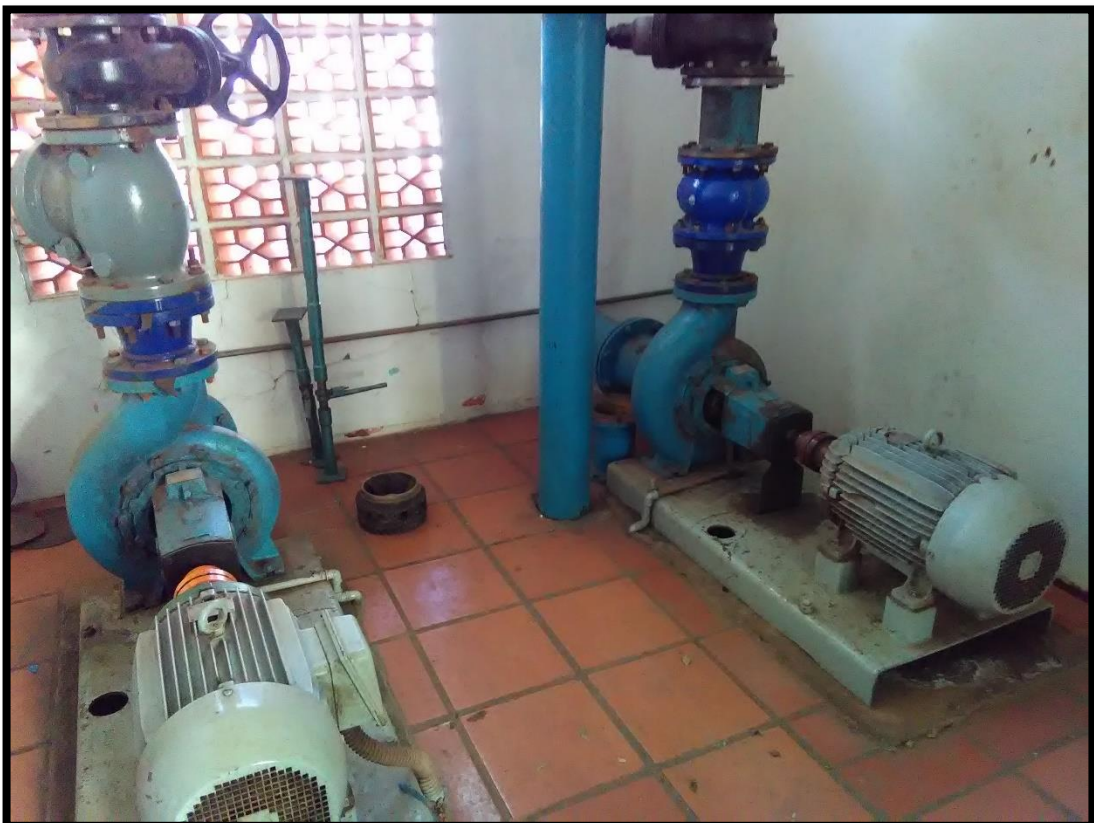
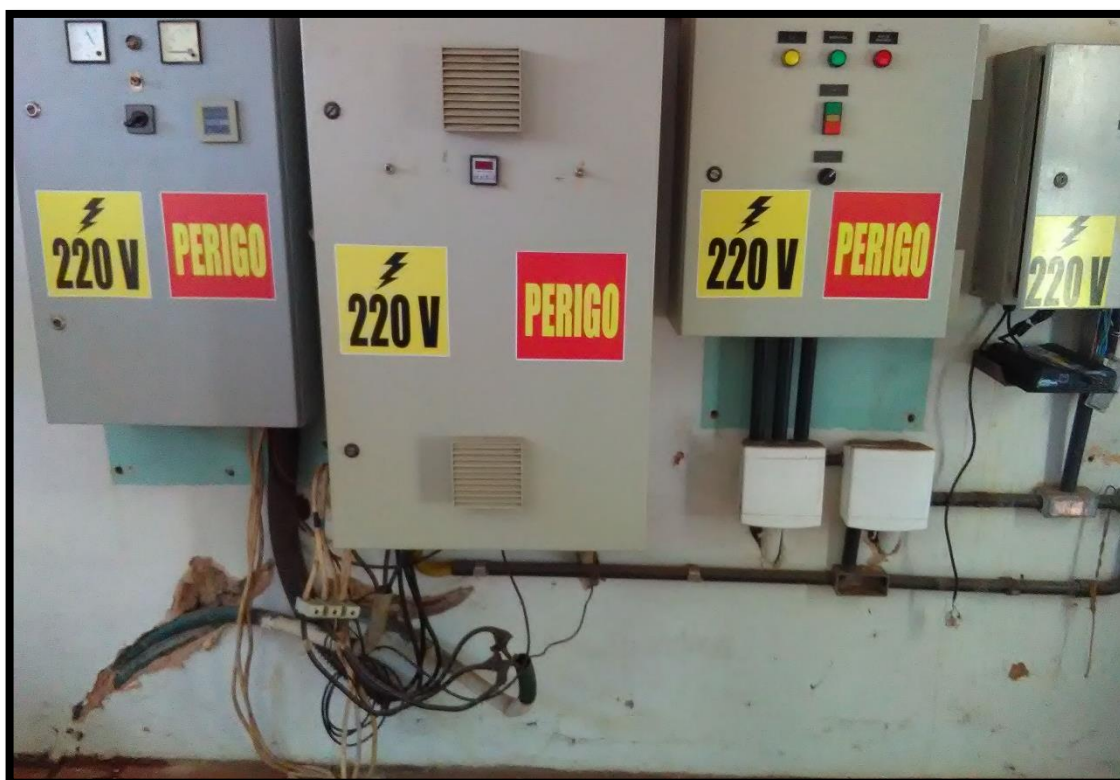
Imagem 11: conjunto moto bomba da Estação elevatória que abastece o REL Central

Não Conformidade	Situação	
	Corrigida	Não corrigida
<b>ESTAÇÃO ELEVATÓRIA QUE ABASTECE O REL CENTRAL</b>		
Instalação elétrica inadequada, fiação desprotegida.		x

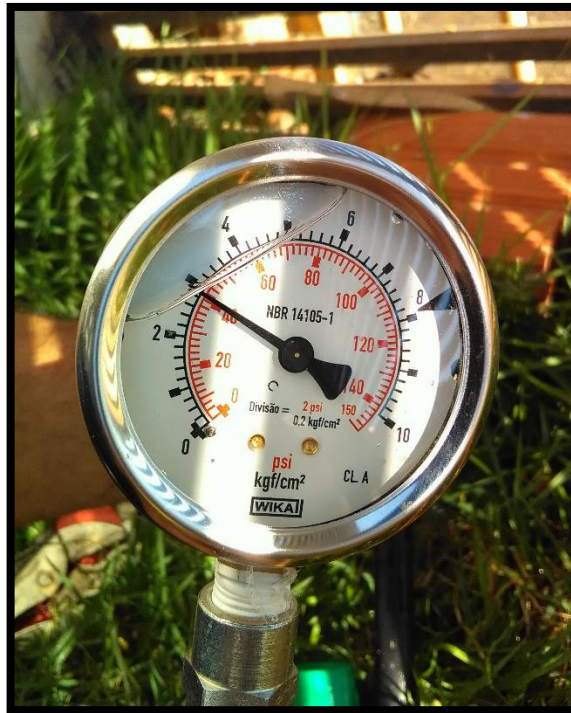
Imagem 13: Estrada Água da Onça

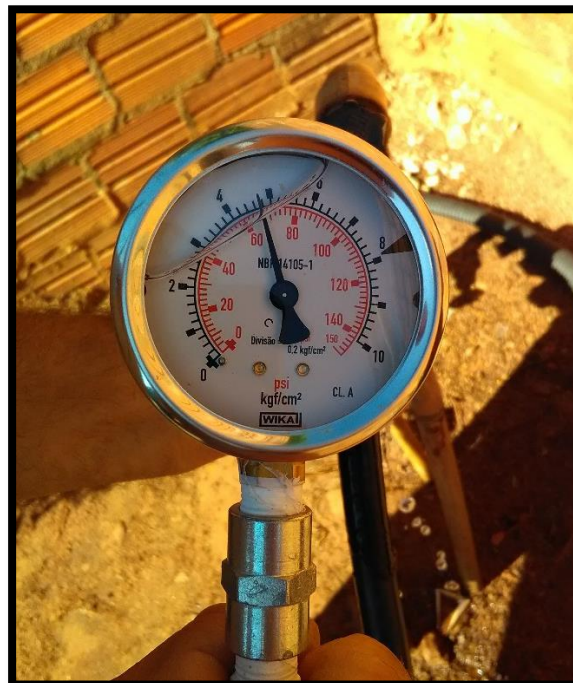
Imagem 17: Rua Bonfim

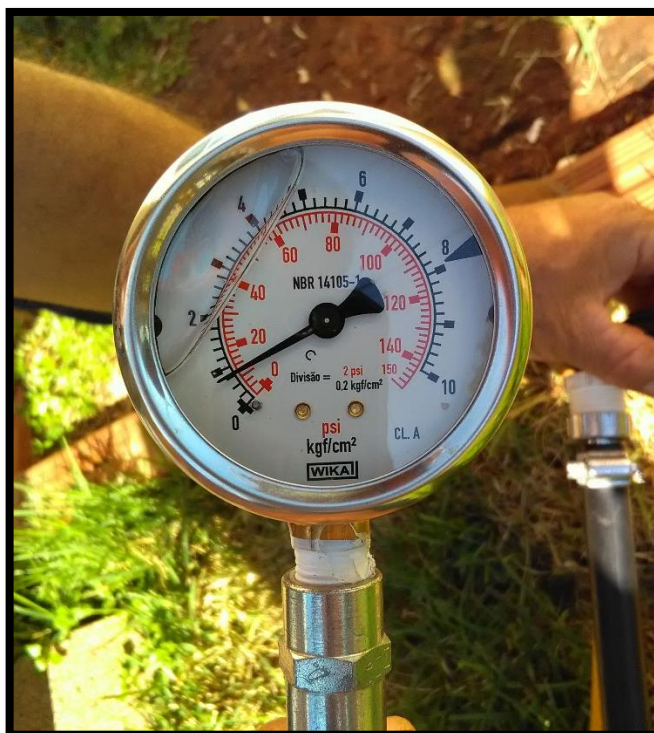
Imagem 18: Rua Roma

Local	Pressão (mca)
Estrada Água da Onça	24
Rua Bonfim	44
Rua Roma	08

Os limites estabelecidos pela NBR 122118, para as pressões em redes de distribuição são 10 mca para a mínima e 50 mca para a máxima. A Rua Roma apresentou medição com valor abaixo do valor mínimo, entretanto, levando em consideração a perda de carga nas conexões das instalações hidráulicas prediais, pode-se concluir que as pressões disponíveis na rede de distribuição estão adequadas.

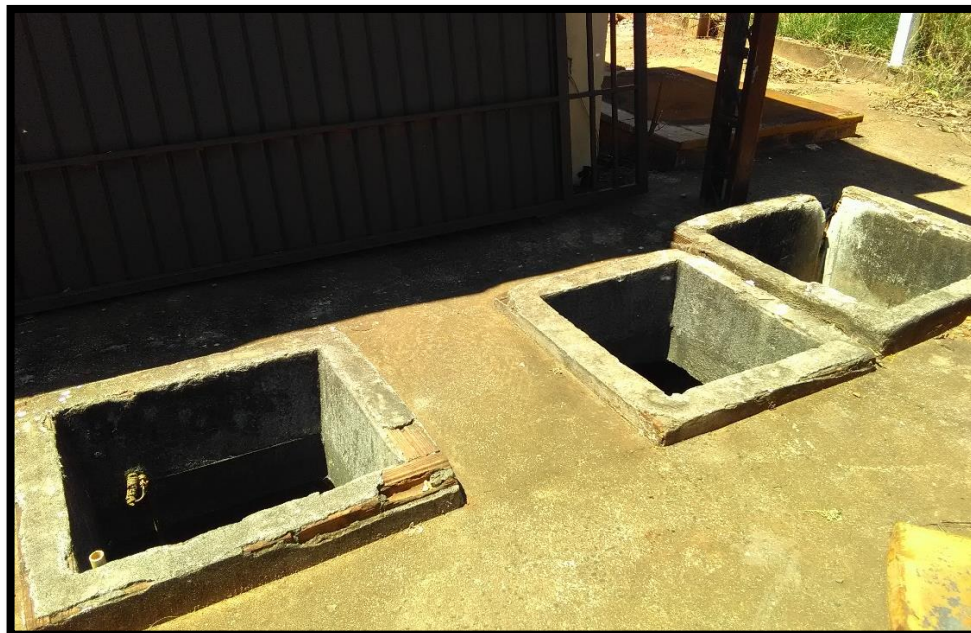
Imagem 21: Estação elevatória de esgoto 1 – aberturas de inspeção do reservatório de recalque

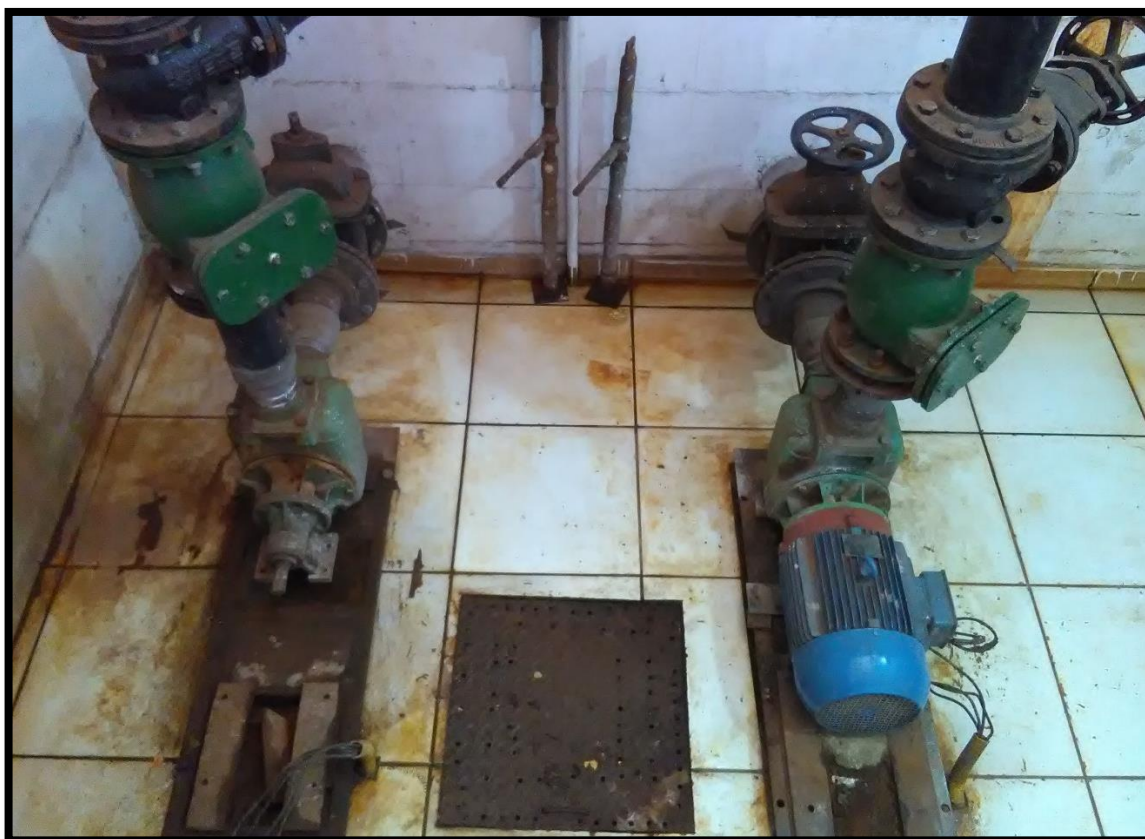
Imagem 22: Estação elevatória de esgoto 1 – conjunto moto bombas

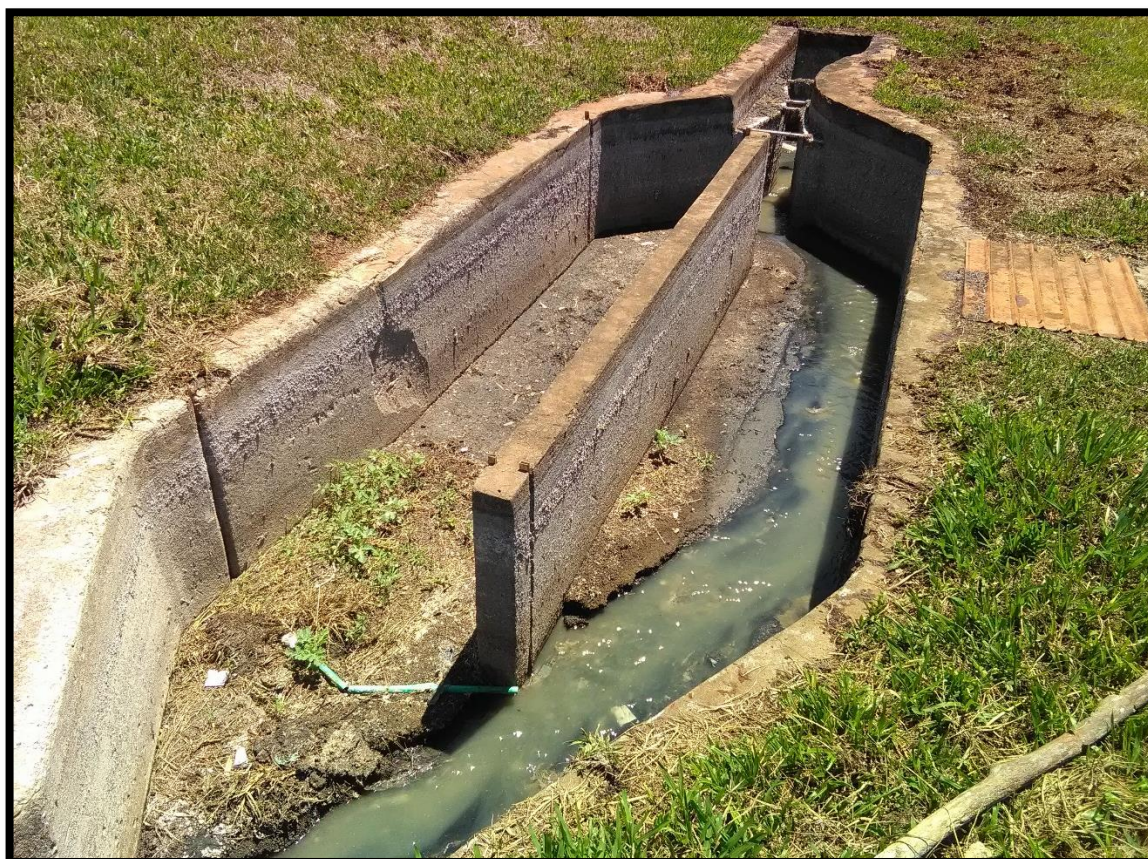
Imagem 23: Estação elevatória de esgoto 2 – caixa de areia

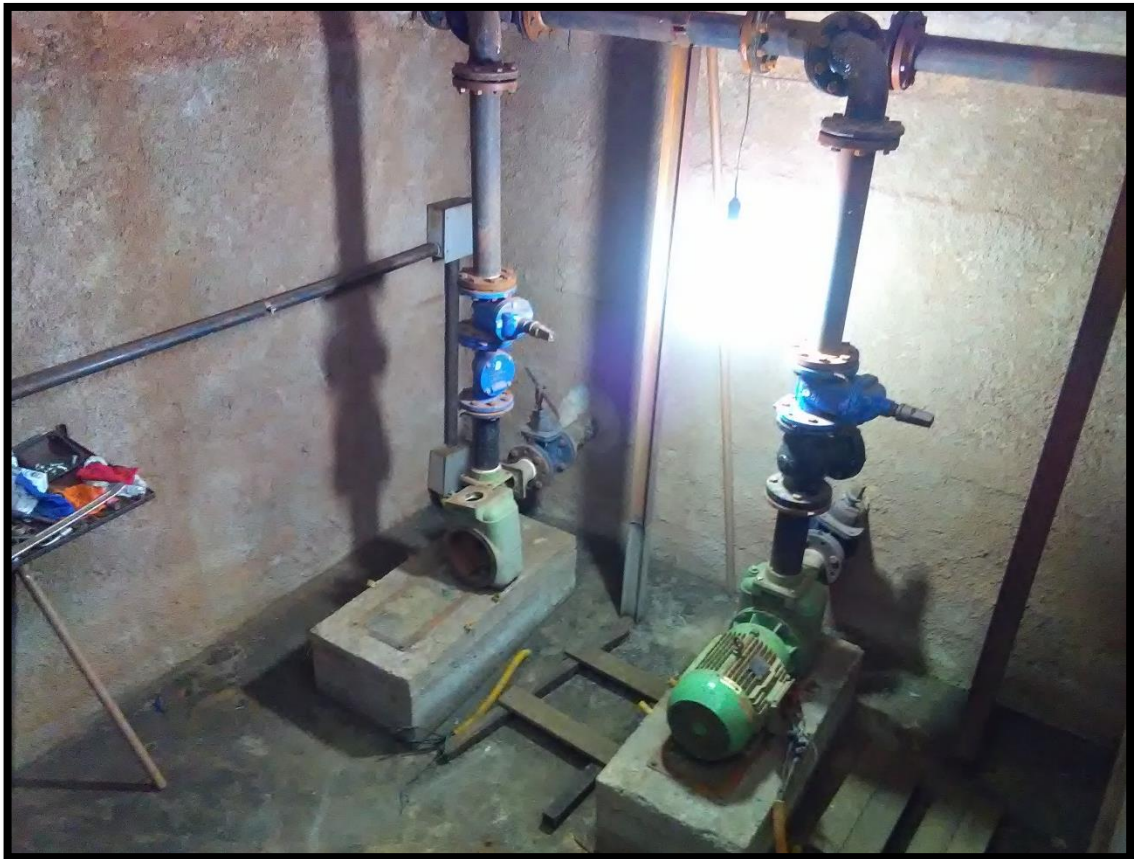
Imagem 24: Estação elevatória de esgoto 2 – conjunto moto bombas

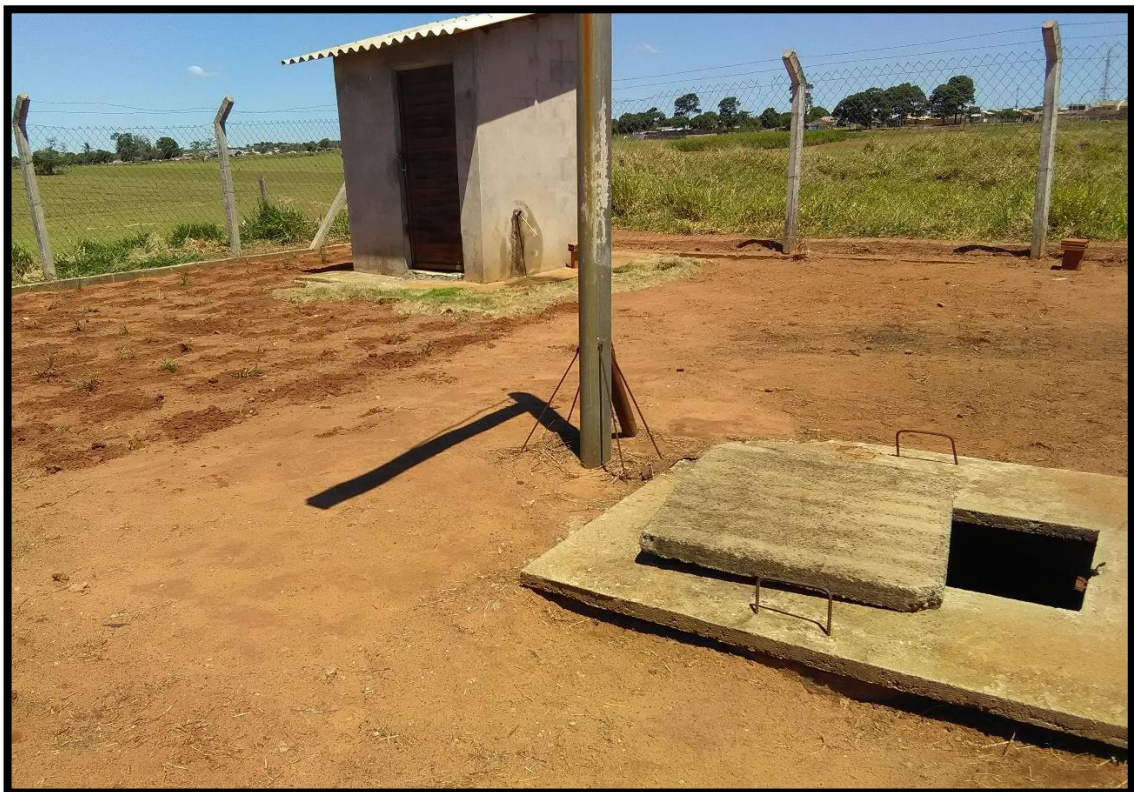
Imagem 25: Estação elevatória de esgoto 3 – aberturas de inspeção do poço de recalque

- Estação Elevatória de Esgoto 1 – Isolamento inadequado do perímetro.
- Estação Elevatória de Esgoto 3 – abertura de inspeção do poço de recalque fechada inadequadamente.

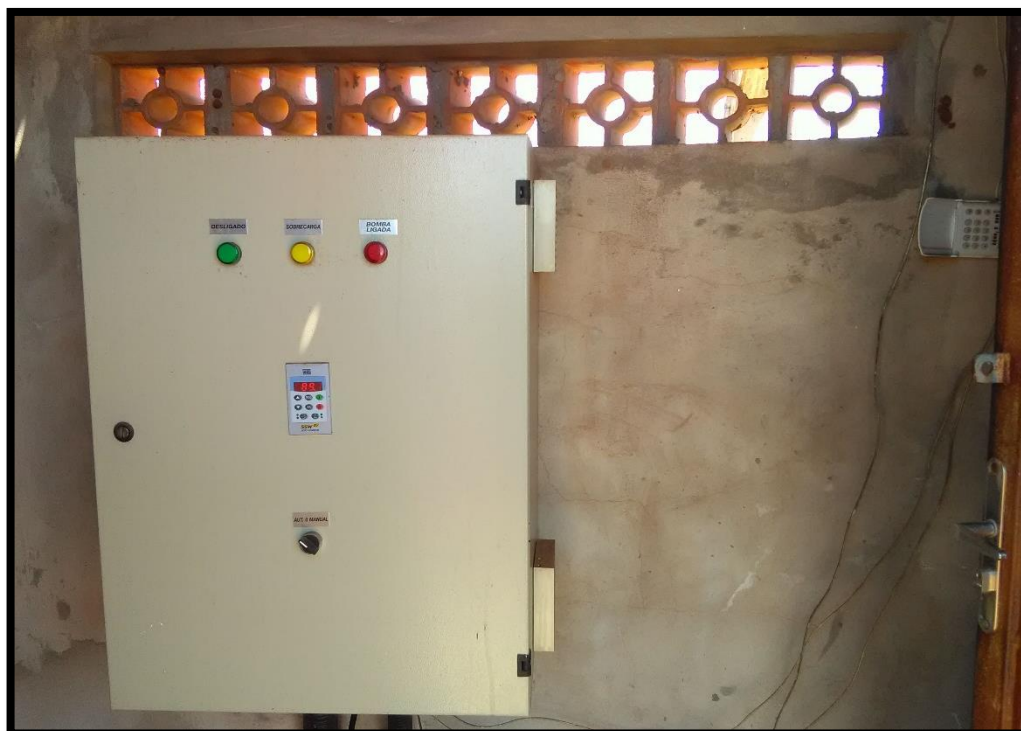
Imagem 26: Estação elevatória de esgoto 3 – quadro de comando

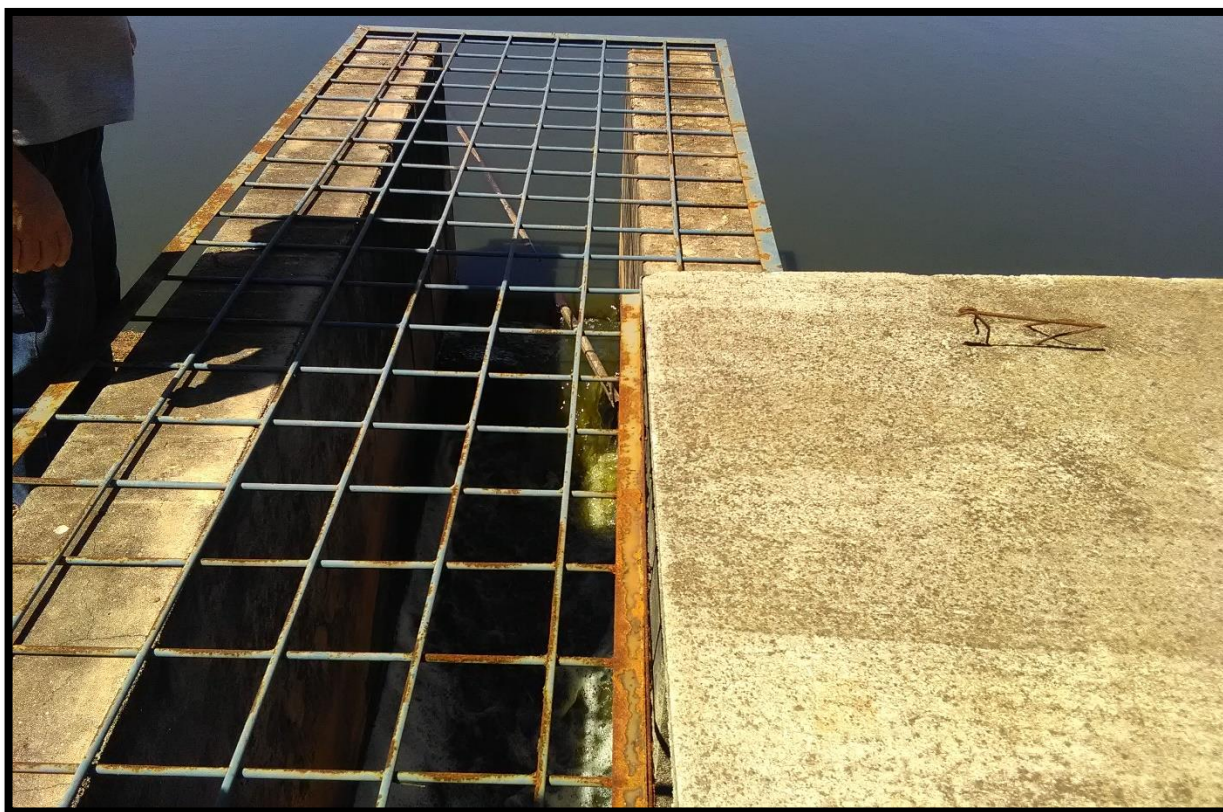
Imagem 30: Dispositivo de saída da Lagoa Facultativa
