**RELATÓRIO TÉCNICO DE FISCALIZAÇÃO DE ACOMPANHAMENTO**  
**15/2020 - SAMAE DE MUNHOZ DE MELO**

**DEZEMBRO DE 2020**  
**MARINGÁ – PR**

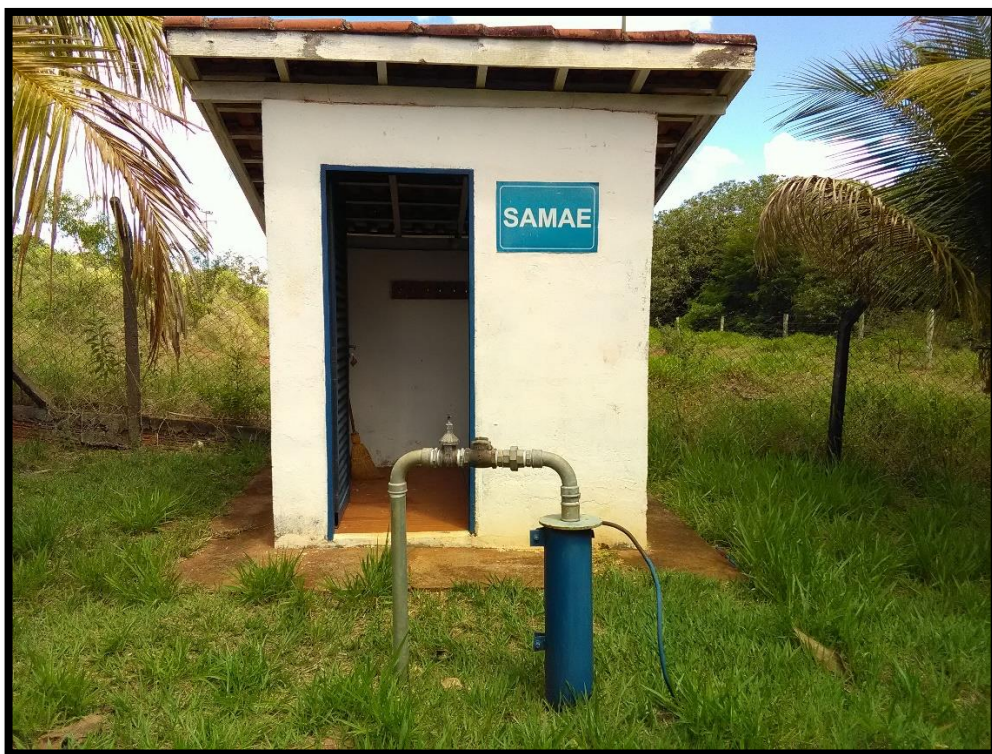
Imagem 1: poço 1

| Não Conformidade | Situação | |
|---|---|---|
| Ausência de macromedidor no barrilete do poço | | x |
| Ausência de horímetro no quadro de comando | | x |

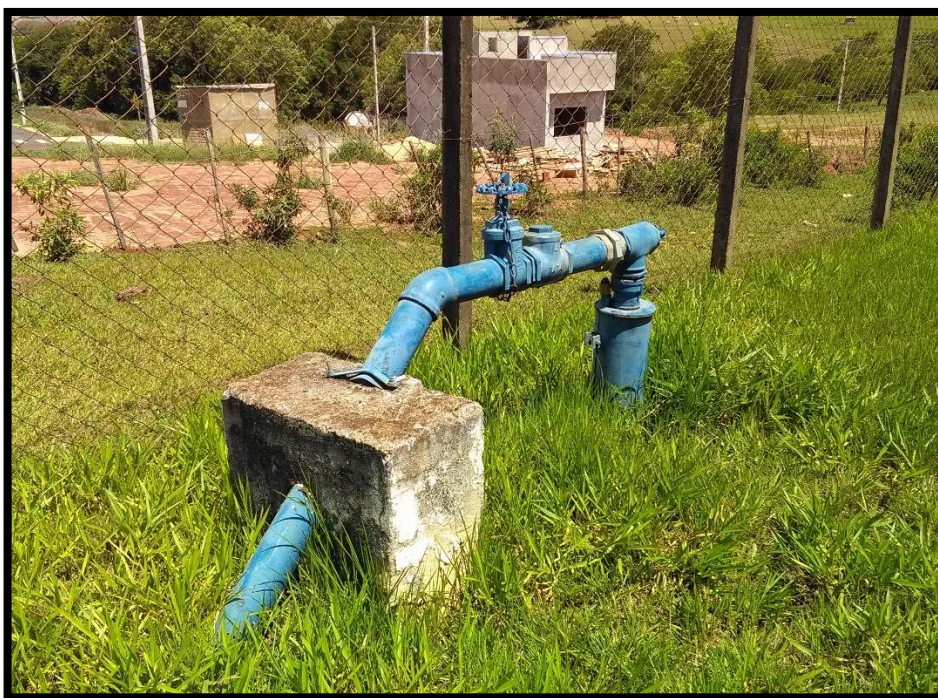
Imagem 3: poço 2

| Não Conformidade | Situação | |
|---|---|---|
| Ausência de macromedidor no barrilete do poço | | x |

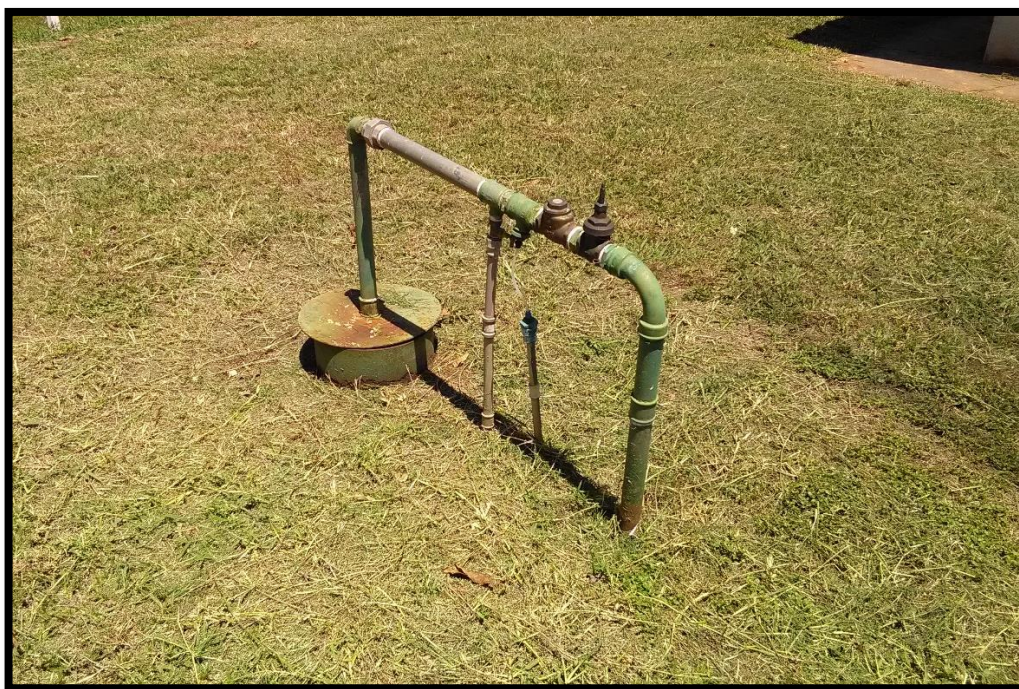
Imagem 5: poço do distrito

| Não Conformidade | Situação | |
|---|---|---|
| Ausência de macromedidor no barrilete do poço | | x |
| Ausência de horímetro no quadro de comando | | x |

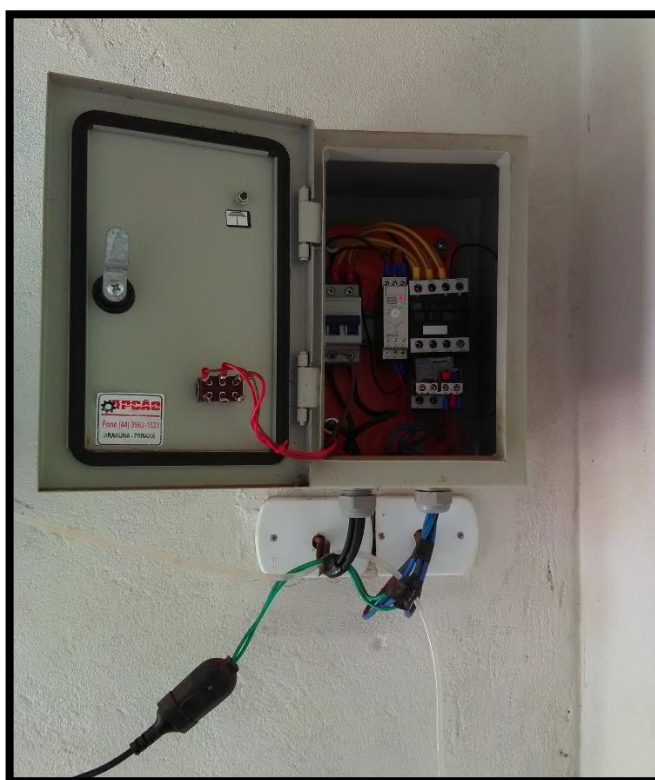
Imagem 6: quadro de comando do poço do distrito

| Não Conformidade | Situação | |
|---|---|---|
| Quadro de comando em local inadequado, junto a unidade de tratamento | x | |

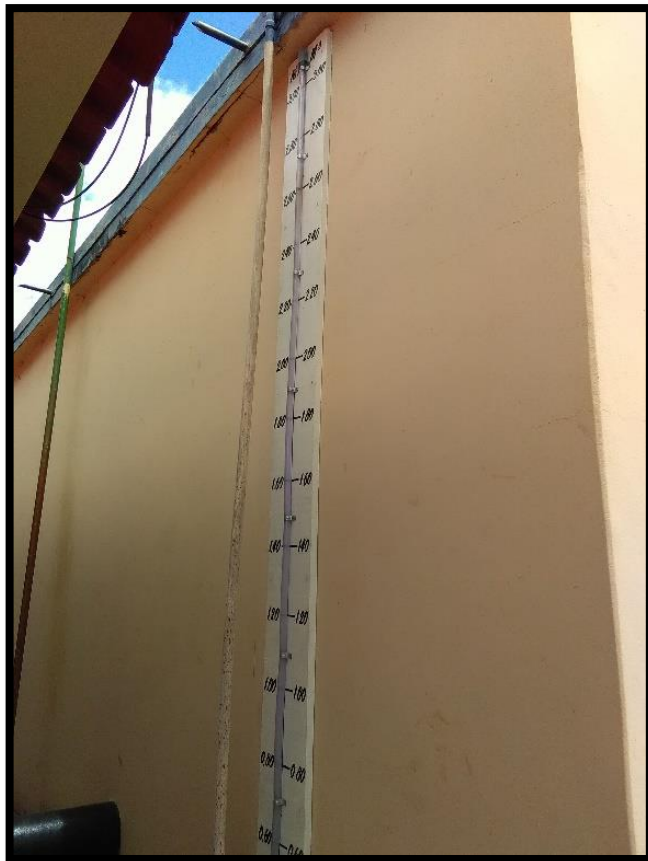
Imagem 7: Reservatório Apoiado

| Não Conformidade | Situação | |
|---|---|---|
| Ausência de escada fixa com gaiola de proteção | | x |
| Ausência de guarda corpo nas bordas do reservatório próximo a abertura de inspeção | | x |
| Ausência de cadeado nas aberturas de inspeção | | x |
| Ausência de limpeza e desinfecção | | x |

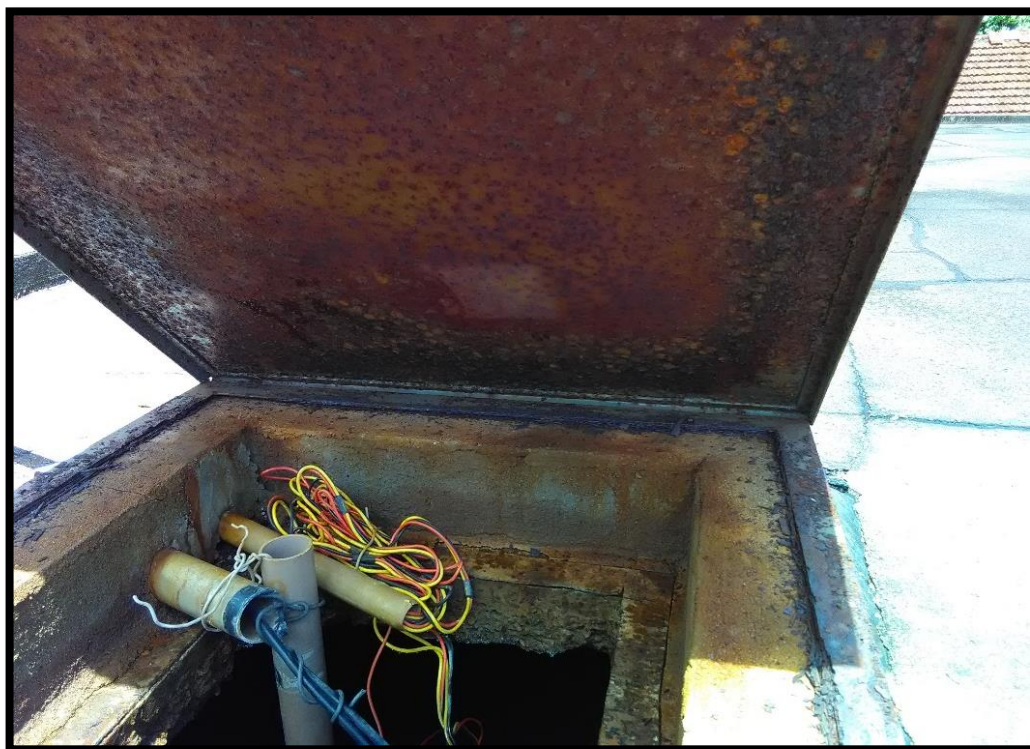
Imagem 8: Abertura de inspeção do reservatório apoiado

- Reservatório apoiado – Tampas metálicas das aberturas de inspeção excessivamente oxidadas.
- Reservatórios elevado do distrito – ausência de limpeza e desinfecção.

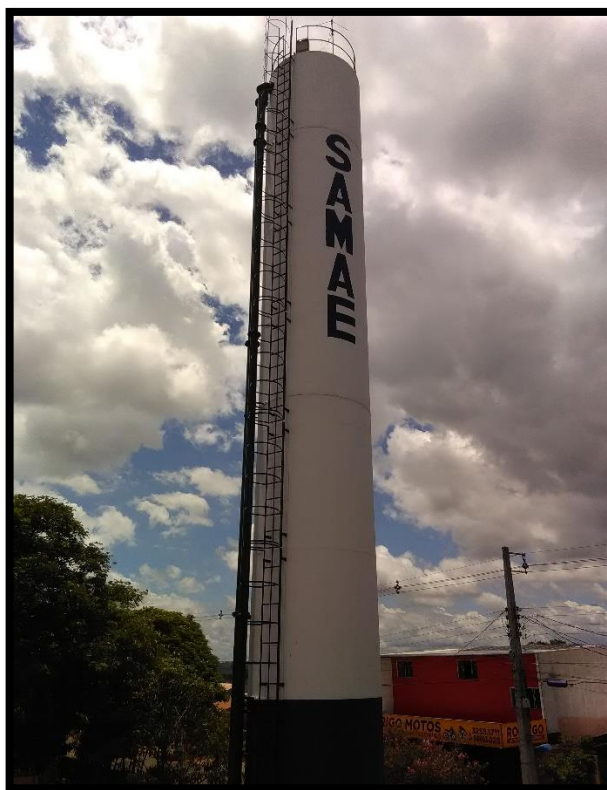
Imagem 9: reservatório elevado

| Não Conformidade | Situação | |
|---|---|---|
| Ausência de limpeza e desinfecção | | x |
| Ausência de macromedidor de saída. | | x |

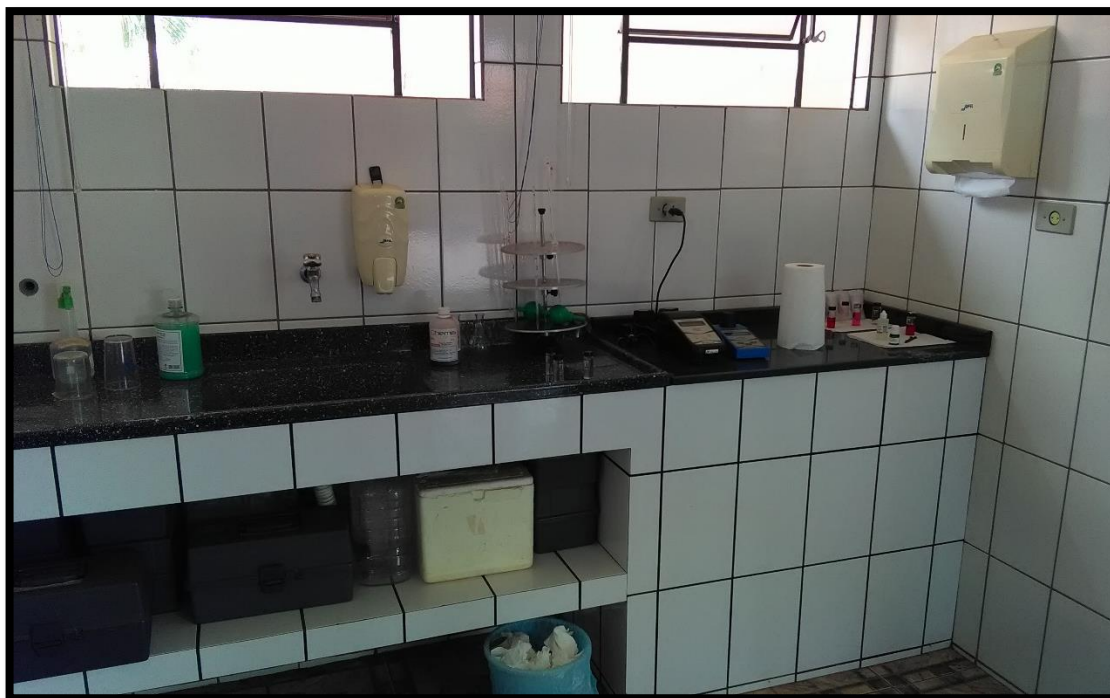
Imagem 20: Laboratório

| Não Conformidade | Situação | |
|---|---|---|
| Ausência de armário para guardar reagentes e vidrarias | | x |
