Relatório de Fiscalização 015/2024

Assunto: **Relatório de Fiscalização de Monitoramento 15/2024**

RELATÓRIO TÉCNICO DE FISCALIZAÇÃO DO ESGOTAMENTO SANITÁRIO E ABASTECIMENTO DE ÁGUA DO MUNICÍPIO DE SERTANÓPOLIS

SERTANÓPOLIS (SAAE) - Sertanópolis -Pr

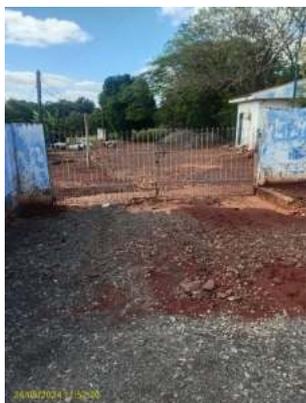
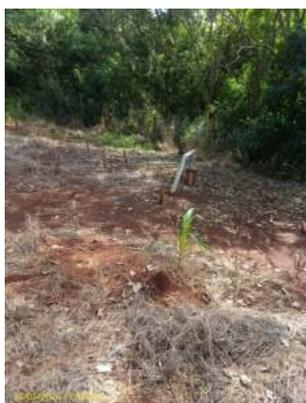
Fotos de [1.3.1]

[1.3.1] Observações A área não está devidamente cercada, mas estava estacada para concretagem, e cercamento.

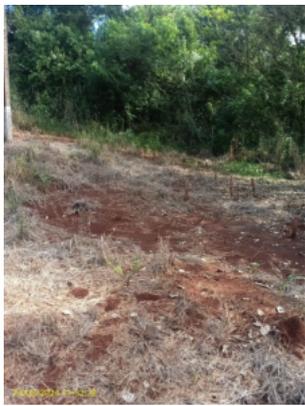
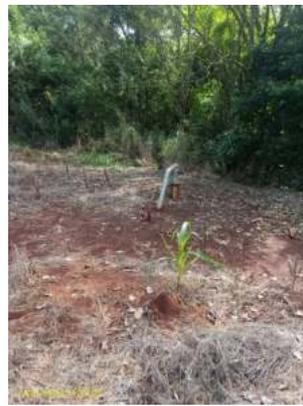
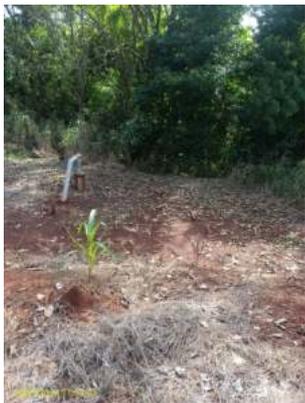
Fotos de [1.3.2]

[1.3.2] As instalações encontram-se em bom estado de conservação Não Conforme

[1.3.2] Observações Não está adequada a área, sem concretagem e cercamento.

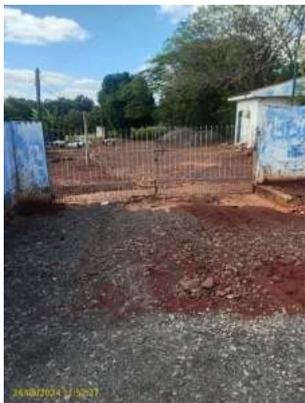
Fotos de [1.3.6]

Sem placa de identificação.

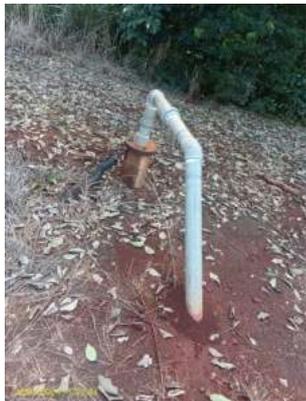
Fotos de [1.3.7]

[1.3.7] A captação possui tomada de água para coleta de água bruta

Não Conforme

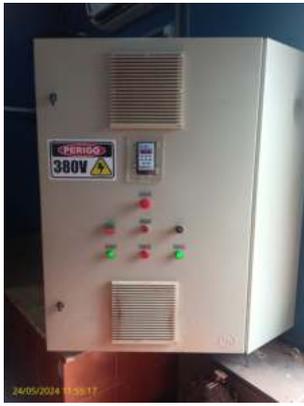
Fotos de [1.3.27]

| [1.3.27] A unidade possui horímetro em funcionamento | Não Conforme |

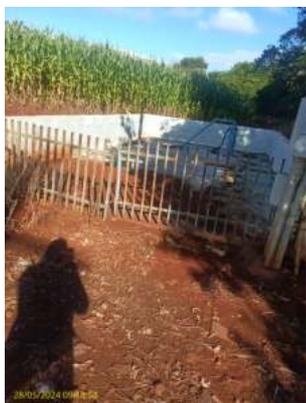
Fotos de [1.3.6]

| [1.3.6] Observações | A área não possui identificação. |

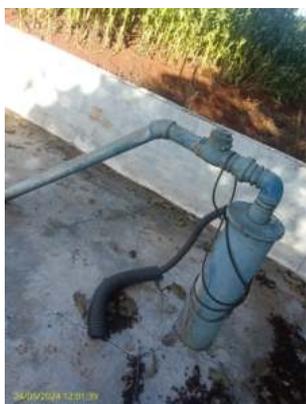
Fotos de [1.3.7]

[1.3.7] A captação possui tomada de água para coleta de água bruta

Não Conforme

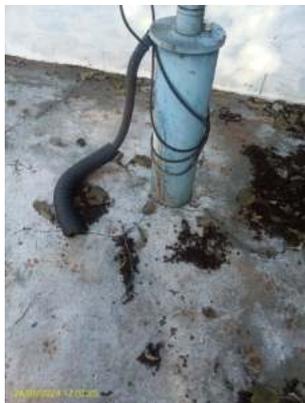
Fotos de [1.3.24]

| [1.3.24] A espessura da laje de proteção é de no mínimo 15 cm | Não Conforme |

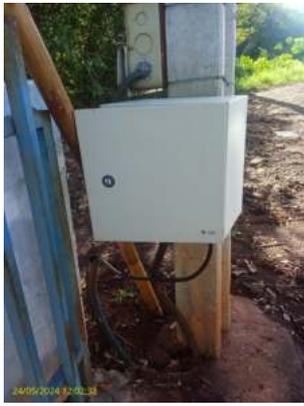
Fotos de [1.3.27]

| [1.3.27] A unidade possui horímetro em funcionamento | Não Conforme |

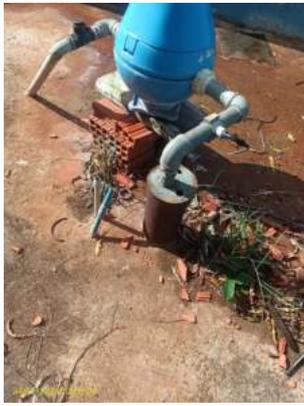
Fotos de [1.3.24]

| [1.3.24] Observações | O poço necessita de uma laje de proteção adequada de 15 cm, para garantir a segurança. |

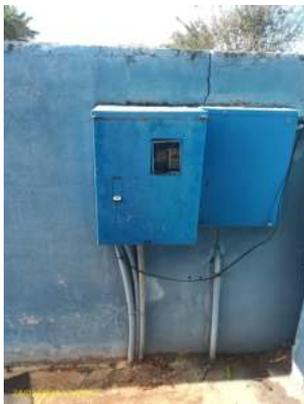
Fotos de [1.3.27]

| [1.3.27] Observações | Não identificado. |

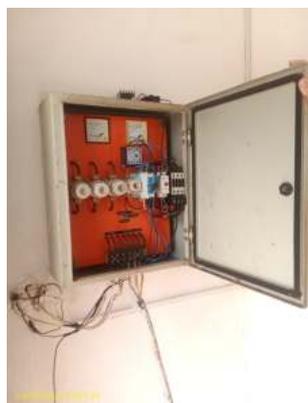
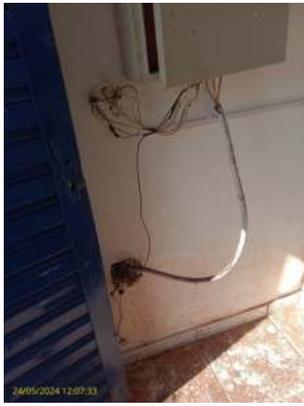
Fotos de [1.3.13]

| [1.3.13] Há diagrama unifilar atualizado no quadro com especificações do sistema de aterramento | Não Conforme |

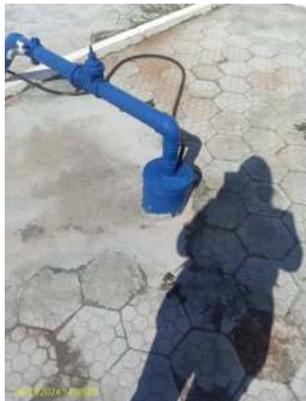
Fotos de [1.3.24]

| [1.3.24] Observações | O poço necessita de uma laje de proteção adequada de q5 cm,para garantir a segurança. |

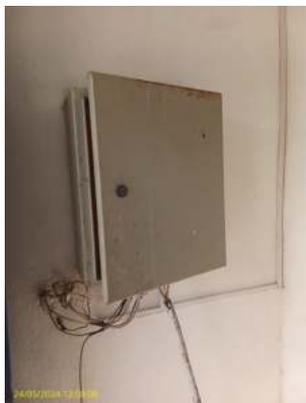
Fotos de [1.3.27]

| [1.3.27] Observações | Não identificado. |

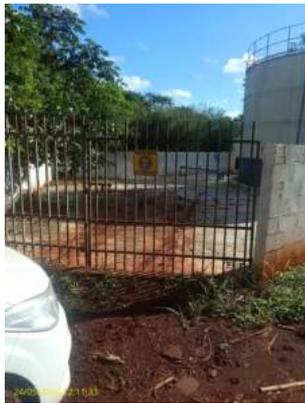
Fotos de [1.3.6]

| [1.3.6] Observações | O poço não está devidamente identificado. |

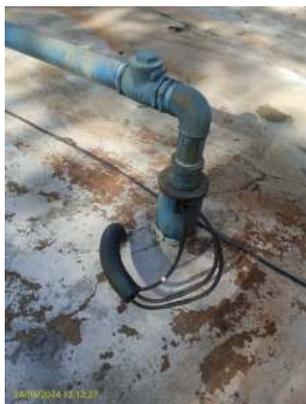
Fotos de [1.3.24]

| [1.3.24] Observações | O poço necessita de laje de proteção de 15 cm para proteção. |

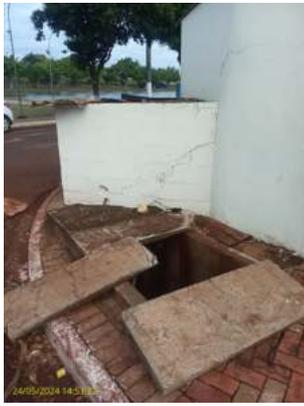
Fotos de [2.2]

| [2.2] Observações | A área não possui placa de identificação. |

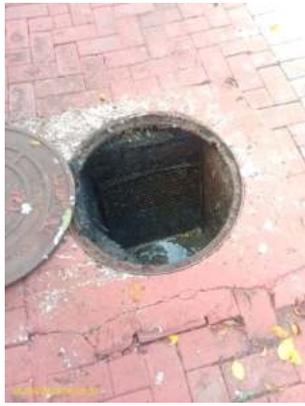
Fotos de [2.8]

| [2.8] Observações | O gradeamento da elevatória de esgoto está em conformidade, garantindo que os resíduos sólidos sejam retidos adequadamente antes de serem bombeados para o tratamento. |

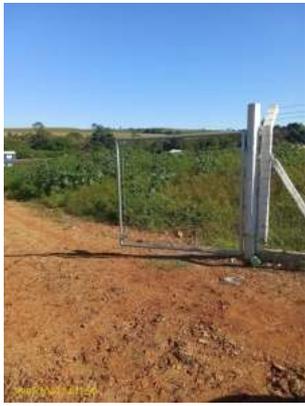
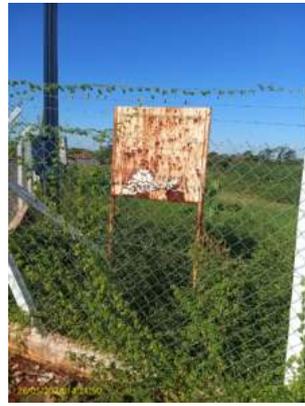
Fotos de [3.1.6]

| [3.1.6] Observações | A área possui placa de identificação, porém necessita de reparos. |

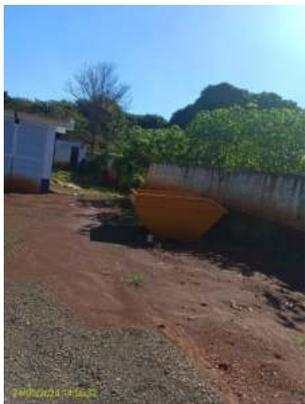
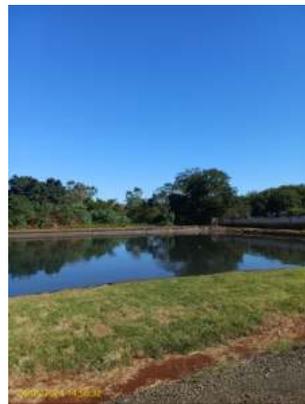
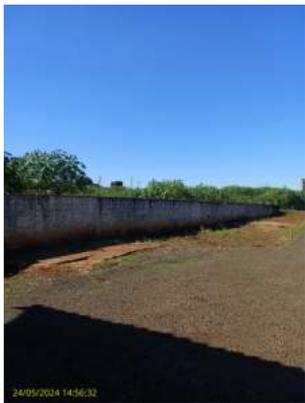
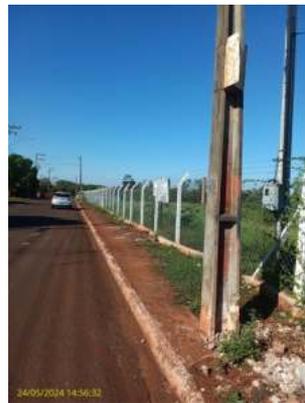
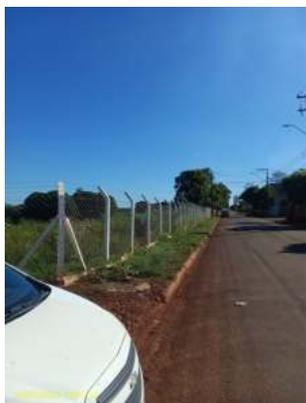
Fotos de [3.1.7]

A área está parcialmente cercada.

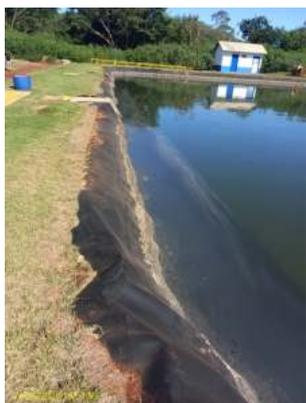
Fotos de [3.7.2]

| [3.7.2] Inexistência de lodo na lagoa ou manchas na superfície | Não Conforme |
| [3.7.2] Observações | Há manchas residuais visíveis na lagoa. |

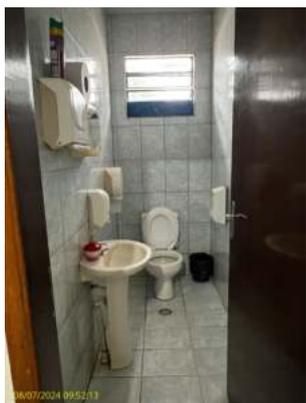
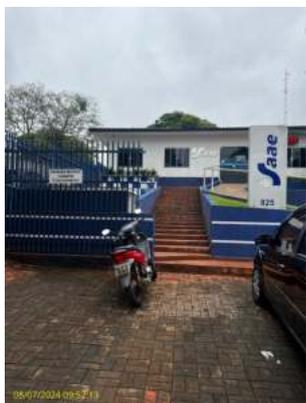
Fotos de [1.3.2]

É necessário realizar alterações no projeto das rampas de acesso dos usuários e na acessibilidade dos banheiros.

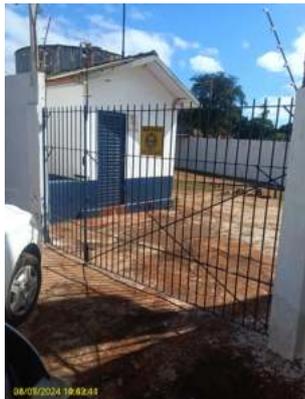
Fotos de [7.5.2]

A área não possui placa de identificação.

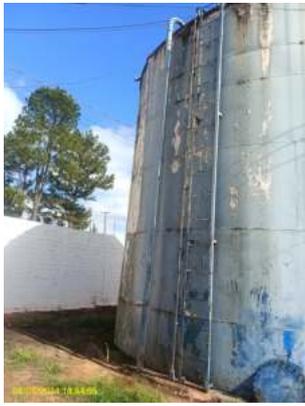
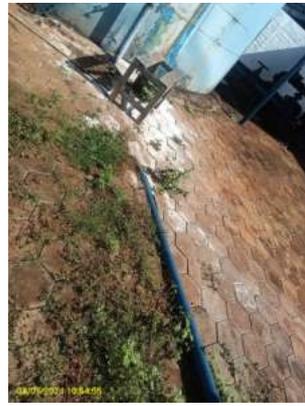
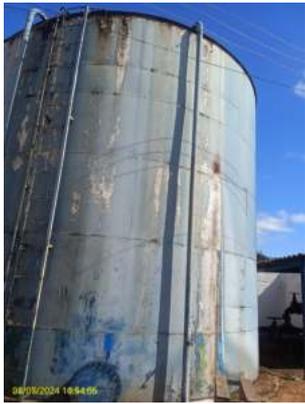
Fotos de [7.5.11]

| [7.5.11] Observações | Estrutura hidráulica com a pintura descascada, potencial fonte de ferrugem. |

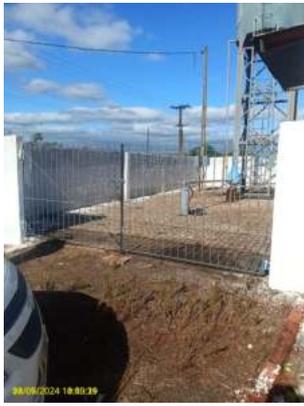
Fotos de [7.5.2]

| [7.5.2] Observações | A área não está devidamente identificada. |

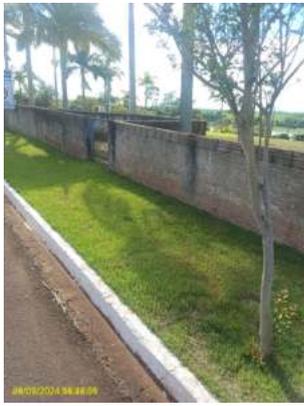
Fotos de [7.5.2]

| [7.5.2] Observações | A área não está devidamente identificada. |

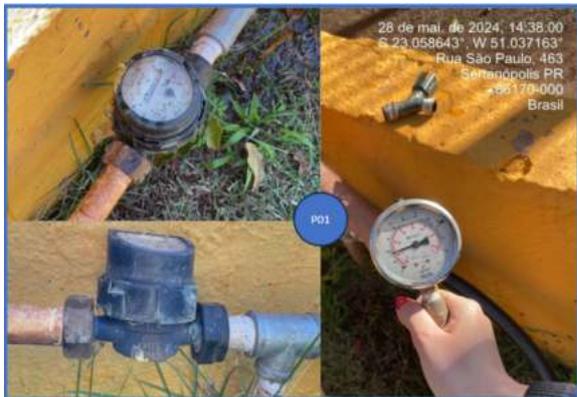
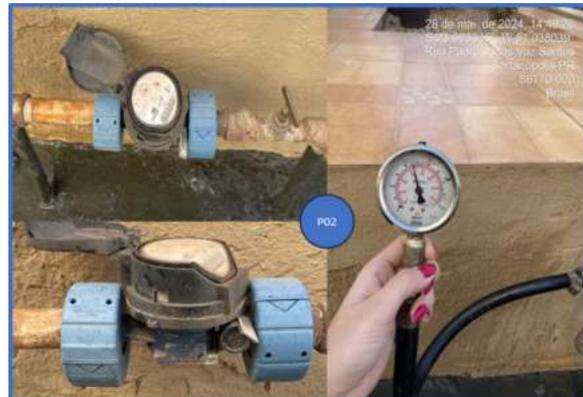
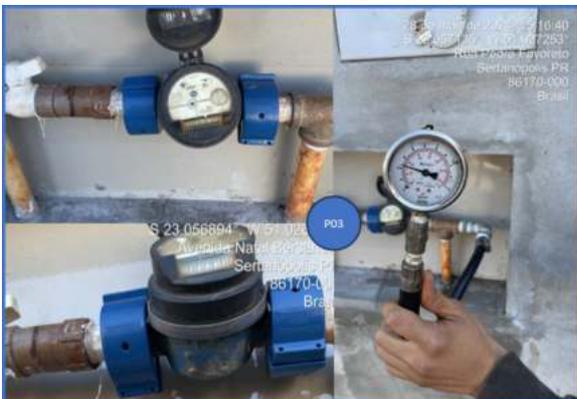
Fotos de [8.7]

| [8.7] Observações | Os pontos P01, P02 E P03, estão dentro dos limites de pressão. |
