Relatório de Fiscalização 019/2024

RELATÓRIO TÉCNICO DE FISCALIZAÇÃO DO ESGOTAMENTO SANITÁRIO E ABASTECIMENTO DE ÁGUA DO MUNICÍPIO DE KALORÉ

SERVIÇO MUNICIPAL DE ÁGUA E ESGOTO KALORÉ - PR

Maringá, 05 de Julho de 2024.

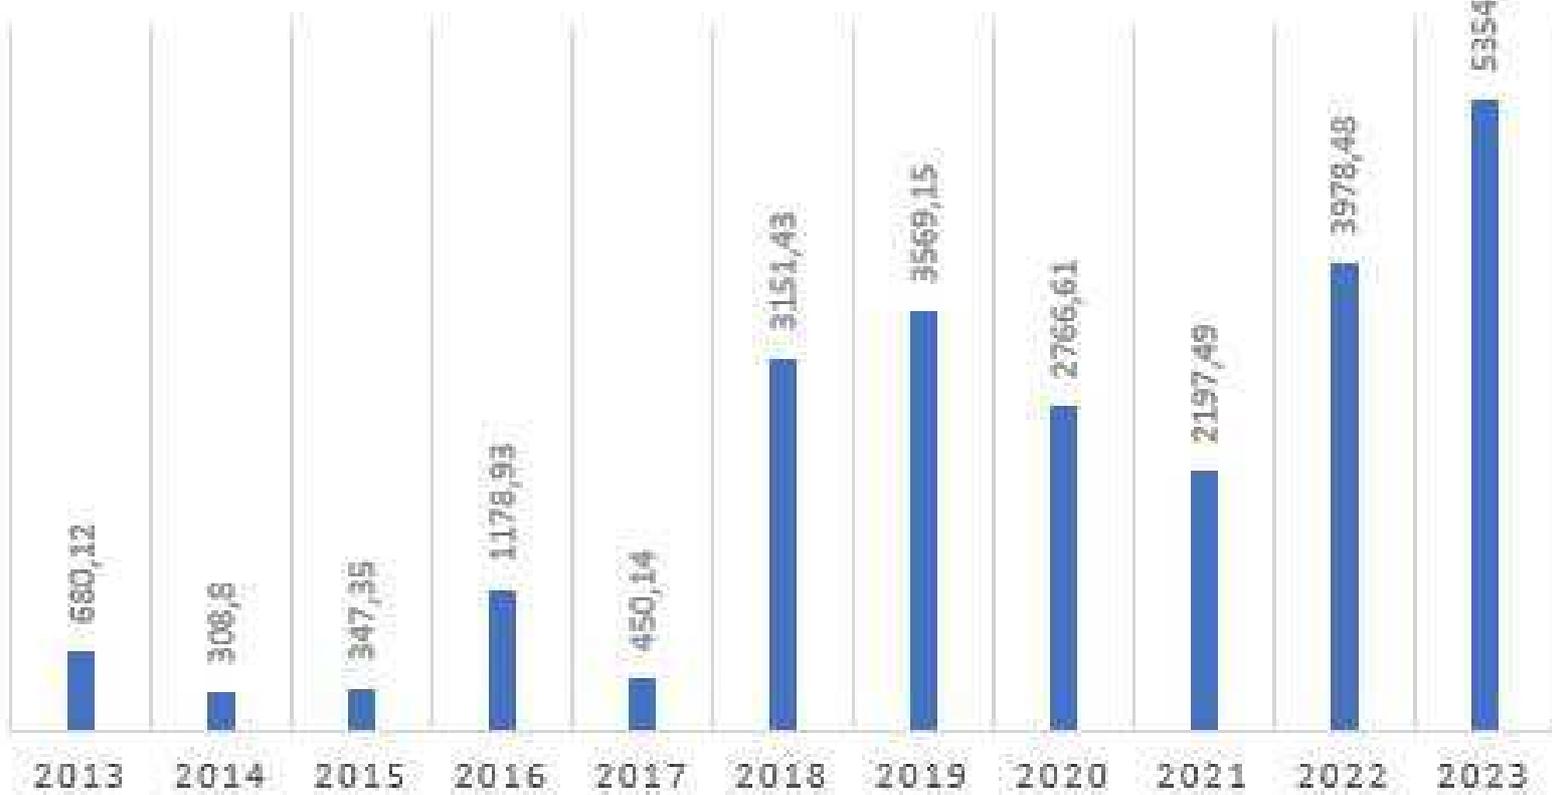
Figura 03 – Relação de inadimplência dos últimos 10 anos do SAAEK de Kaloré.

Ao analisar o gráfico abaixo (Figura 03, Relação de inadimplência dos últimos 10 anos do SAAEK de Kaloré), observa-se uma tendência de aumento da inadimplência até o ano de 2023, somando um valor total de R\$ 23.982,83.

Portanto, faz-se necessário monitorar a gestão fiscal e a forma de cobrança dos valores em aberto, considerando que a situação impacta diretamente na situação econômico-financeira do prestador.

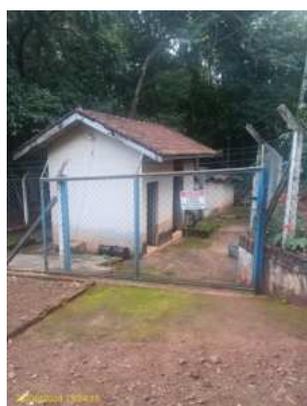
Fotos de [1.3.6]

[1.3.6] A área possui identificação (conforme outorga IAT)	Não Conforme
[1.3.6] Observações	Não possui placa de identificação conforme.

- É requerido pelo IAT, conforme a Portaria IAT N° 143 DE 06/05/2021, que o poço seja identificado através de uma placa metálica de alumínio anodizado ou aço inoxidável, com dimensões de 10 cm x 6,0 cm. Esta placa deve conter o nome da empresa responsável pela perfuração do poço, o número da anuência prévia ou da outorga prévia, bem como a data da perfuração.

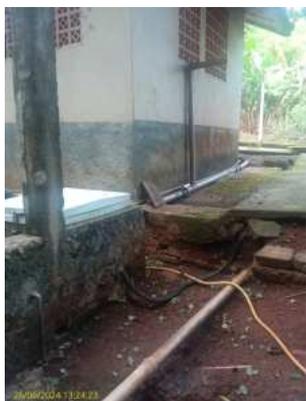
Fotos de [1.3.9]

[1.3.9] Observações Não identificado.

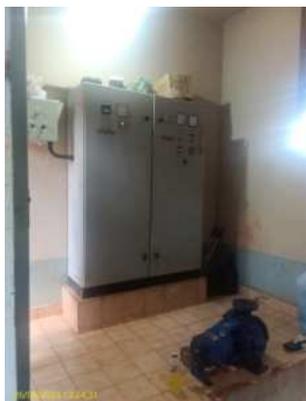
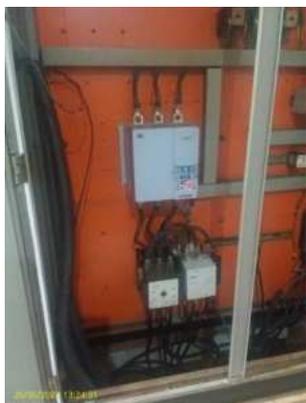
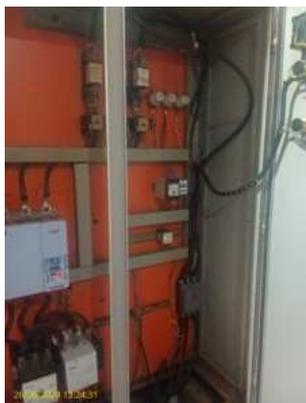
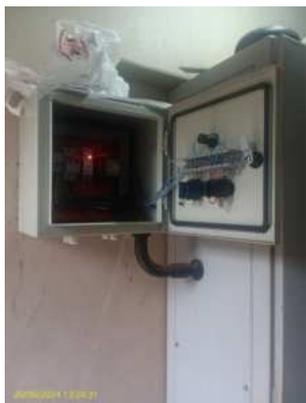
Fotos de [1.3.13]

[1.3.13] Observações Não identificado .

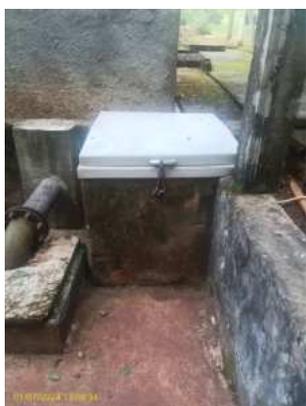
Fotos de [1.3.23]

[1.3.20] O poço possui tampa de proteção	N/A
[1.3.20] Observações	Esses item não foi fiscalizado na última fiscalização.
[1.3.21] O tubo de revestimento do poço está distante 50 cm da superfície	N/A
[1.3.21] Observações	Esses item não foi fiscalizado na última fiscalização.
[1.3.22] Há laje de proteção ao redor do poço	N/A
[1.3.22] Observações	Esses item não foi fiscalizado na última fiscalização.
[1.3.23] A área da laje de proteção é de no mínimo 1 m ²	Não Conforme
[1.3.23] Observações	Não se aplica.

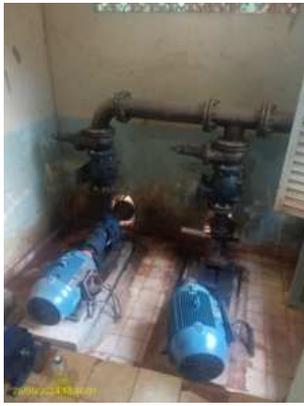
Fotos de [3.3]

[00] Condições gerais da fiscalização	N/A
[00] Observações	Esses item não foi fiscalizado na última fiscalização.
[3.1] A área é de fácil acesso	N/A
[3.1] Observações	Esses item não foi fiscalizado na última fiscalização.
[3.2] A área está iluminada	N/A
[3.2] Observações	Esses item não foi fiscalizado na última fiscalização.
[3.3] Há iluminação natural na área	Não Conforme
[3.3] Observações	Não identificado.

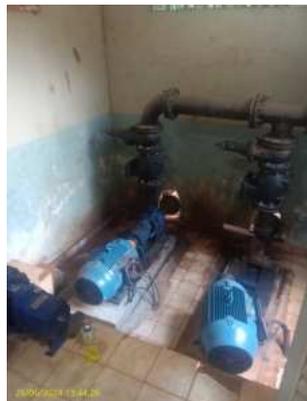
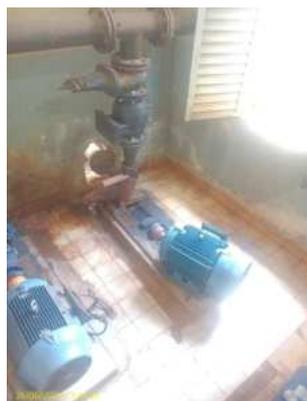
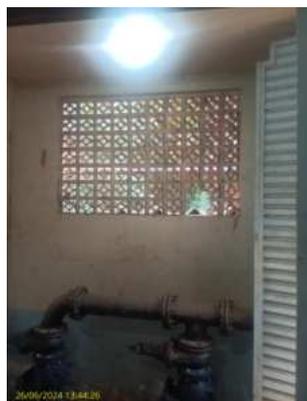
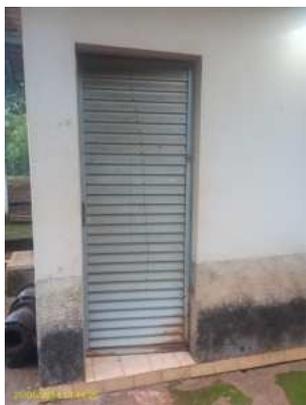
Fotos de [3.12]

Não Conforme

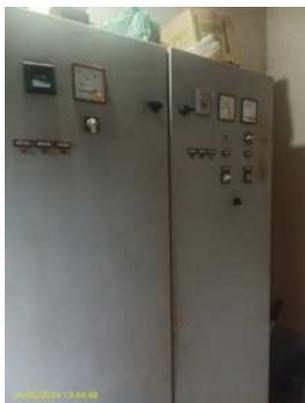
Fotos de [3.18]

Não identificado.

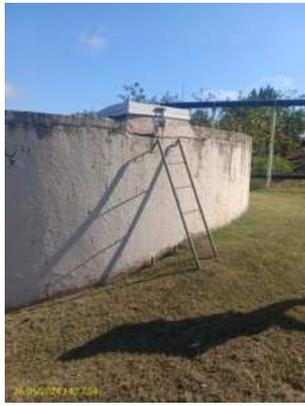
Fotos de [7.5.5]

Não identificado.

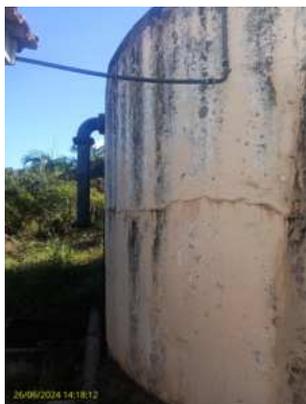
Fotos de [7.5.14]

[7.5.13] A limpeza e desinfecção do reservatório é feita com a frequência e maneira adequada	Não Conforme
[7.5.13] Observações	Não informado.
[7.5.14] Reservatório está em boas condições de uso	Não Conforme
[7.5.14] Observações	Possui rachaduras aparentes.

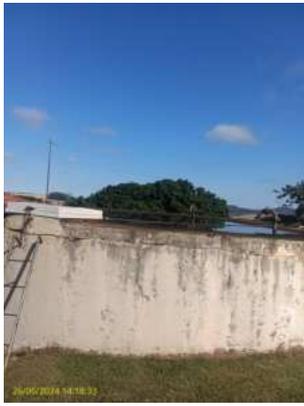
Fotos de [7.5.15]

Não identificado.

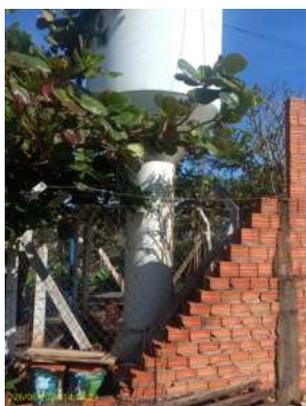
Fotos de [7.5.4]

[7.5.4] O reservatório possui guarda-corpos e escadas em situação adequada	Não Conforme
[7.5.4] Observações	Não identificado.

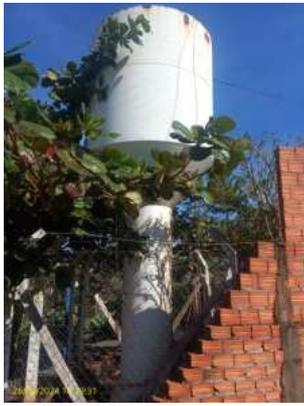
Fotos de [7.5.5]

[7.5.5] Instalações estão dentro das normas de segurança (escada/guarda corpo)	Não Conforme
[7.5.5] Observações	Não identificação.

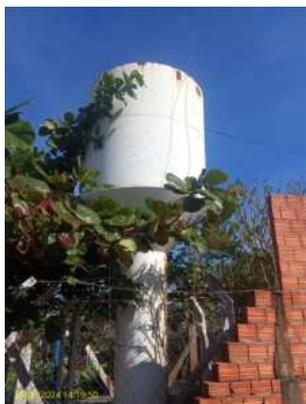
Fotos de [7.5.14]

[7.5.13] A limpeza e desinfecção do reservatório é feita com a frequência e maneira adequada	Não Conforme
[7.5.13] Observações	Não identificado.
[7.5.14] Reservatório está em boas condições de uso	Não Conforme
[7.5.14] Observações	Foi identificada ferrugem na estrutura.

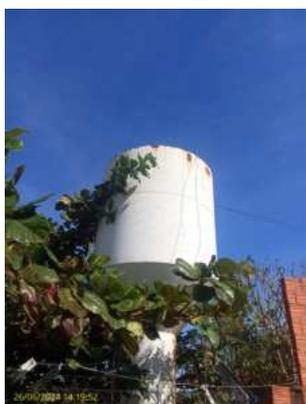
Fotos de [7.5.15]

Foi identificada ferrugem na estrutura.

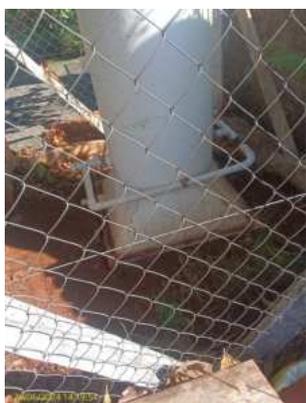
Fotos de [7.5.17]

Não identificado.

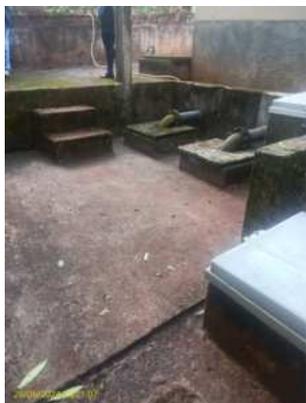
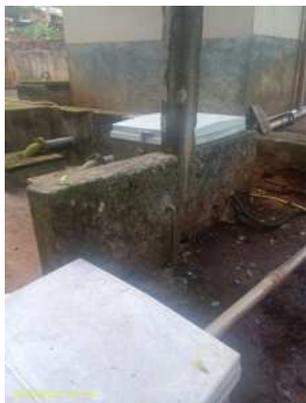
Fotos de [7.5.14]

[7.5.14] Reservatório está em boas condições de uso Não Conforme

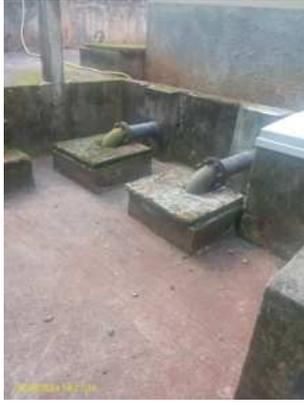
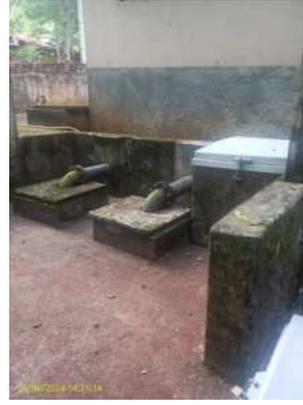
Fotos de [7.5.17]

[7.5.17] Observações Não identificado.

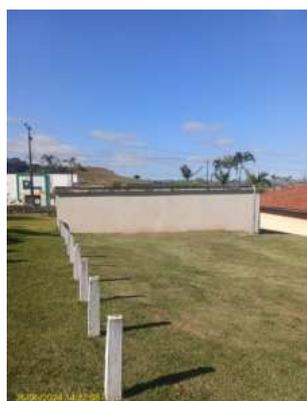
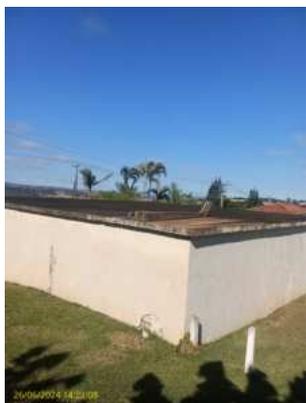
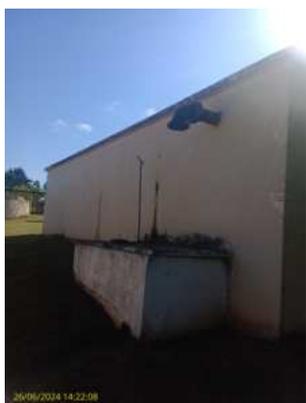
Fotos de [7.5.1]

[00] Condições gerais da fiscalização	N/A
[00] Observações	Esses item não foi fiscalizado na última fiscalização.
[7.5.1] A área é isolada (perímetro de segurança)	Não Conforme

- Impedir a presença de animais nos locais de reservação de água.
- Deve haver uma placa com identificação e capacidade do reservatório;

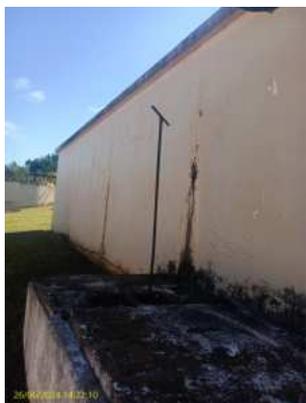
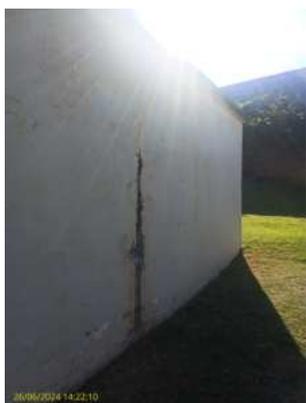
Fotos de [7.5.3]

Possui rachaduras na estrutura.

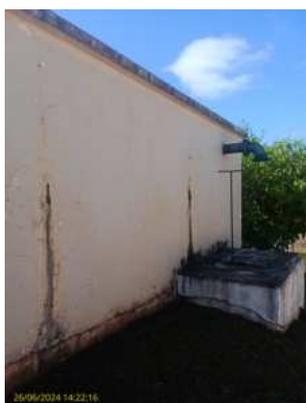
Fotos de [7.5.5]

[7.5.4] O reservatório possui guarda-corpos e escadas em situação adequada	Não Conforme
[7.5.4] Observações	Não identificado.
[7.5.5] Instalações estão dentro das normas de segurança (escada/guarda corpo)	Não Conforme
[7.5.5] Observações	Não identificado.

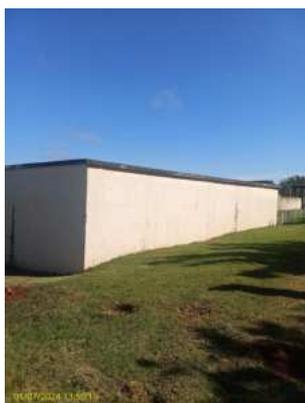
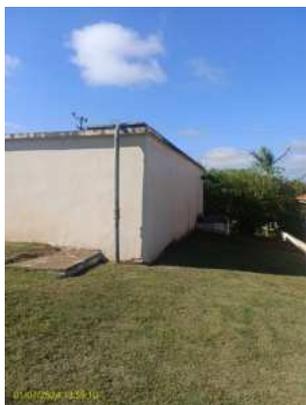
Fotos de [7.5.14]

[7.5.7] Observações	Esses item não foi fiscalizado na última fiscalização.
[7.5.8] Há telas de proteção contra entrada de insetos e pequenos animais nas tubulações de ventilação	N/A
[7.5.8] Observações	Esses item não foi fiscalizado na última fiscalização.
[7.5.9] Extravasor está adequado	N/A
[7.5.9] Observações	Esses item não foi fiscalizado na última fiscalização.
[7.5.10] Ventilação está adequada	N/A
[7.5.10] Observações	Esses item não foi fiscalizado na última fiscalização.
[7.5.11] Instalação hidráulica é adequada e está em boas condições	N/A
[7.5.11] Observações	Esses item não foi fiscalizado na última fiscalização.
[7.5.12] Há medidor de nível. E é feito acompanhamento e anotação	Não Conforme
[7.5.12] Observações	Não identificado.
[7.5.13] A limpeza e desinfecção do reservatório é feita com a frequência e maneira adequada	Não Conforme
[7.5.13] Observações	Não identificado.
[7.5.14] Reservatório está em boas condições de uso	Não Conforme

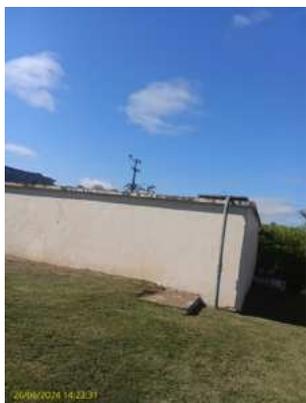
Fotos de [7.5.15]

Não identificado.

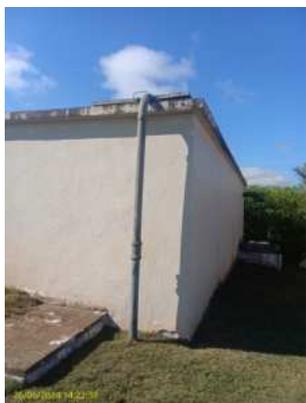
Fotos de [7.5.17]

Não identificado.

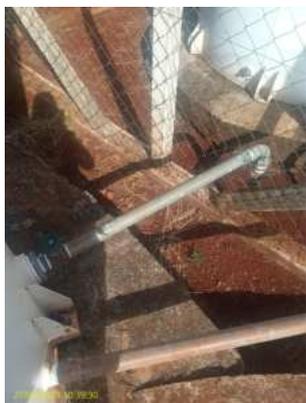
Fotos de [7.5.17]

Não identificado.

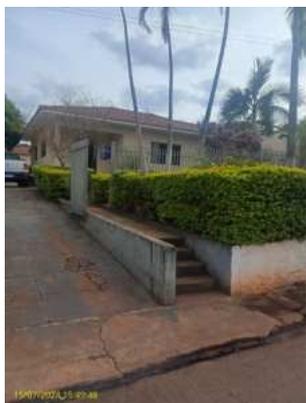
Fotos de [1.3.2]

Não Conforme
