Relatório de Fiscalização 028/2025

RELATÓRIO TÉCNICO DE FISCALIZAÇÃO DE ACOMPANHAMENTO DO ESGOTAMENTO SANITÁRIO E ABASTECIMENTO DE ÁGUA DO MUNICÍPIO DE TERRA RICA - PR

SAMAE- Terra Rica - PR

Maringá, Junho de 2025

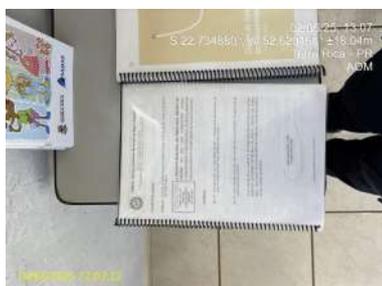
Foto 1

Regulamento apresentado, está disponível para consulta nas dependências do SAMAE, conforme a imagem 01 do item considerações gerais, e o conforme o Anexo 00 - Documentos enviados
