**RELATÓRIO TÉCNICO DE FISCALIZAÇÃO DE
ACOMPANHAMENTO**

Nº 33/2023

Departamento de Água e Esgoto

Prefeitura de Flórida

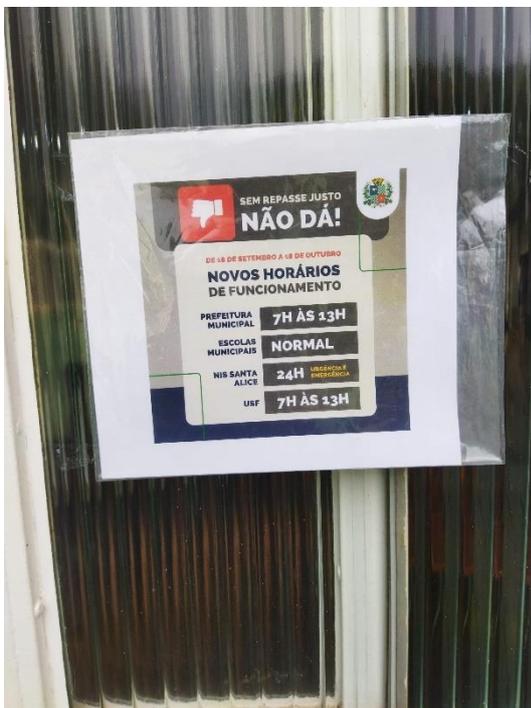
Foto 03 – Horários de funcionamento

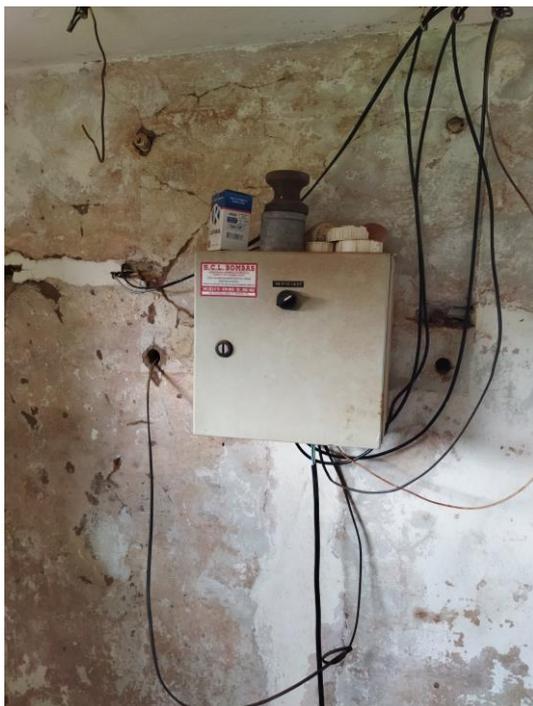
Foto 14 – Quadro de comando

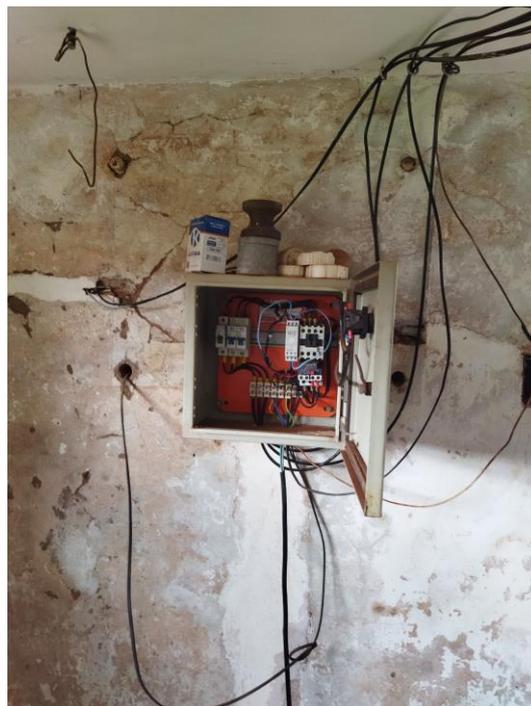
Foto 15 – Quadro de comando aberto

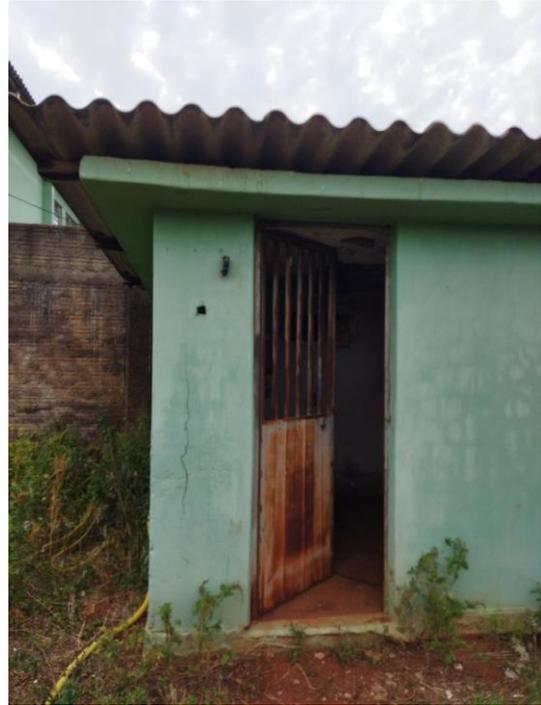
Foto 19 – Casa de comando

- As estruturas das casas de comando dos poços necessitam de reformas.

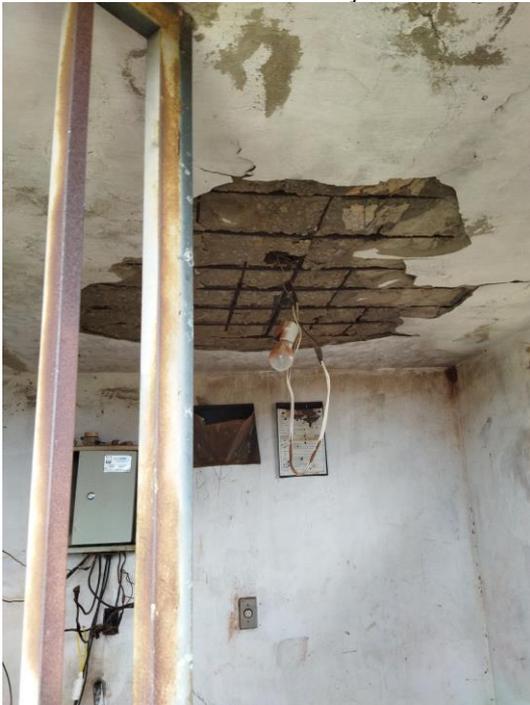
Foto 20 – Iluminação

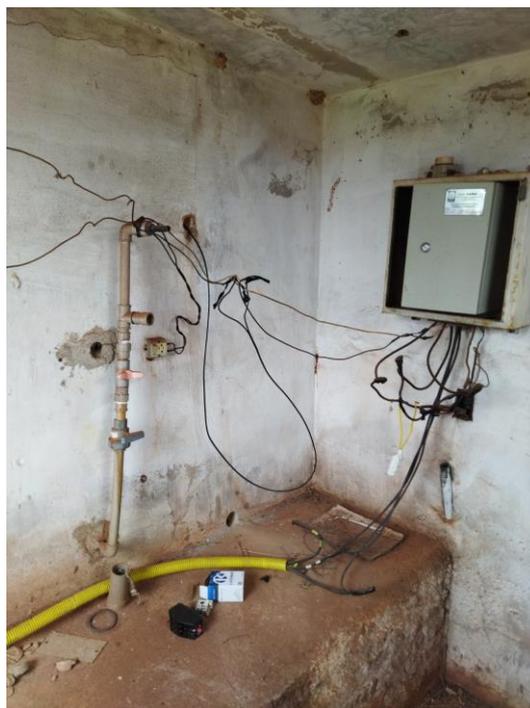
Foto 23 – Situação casa de comando

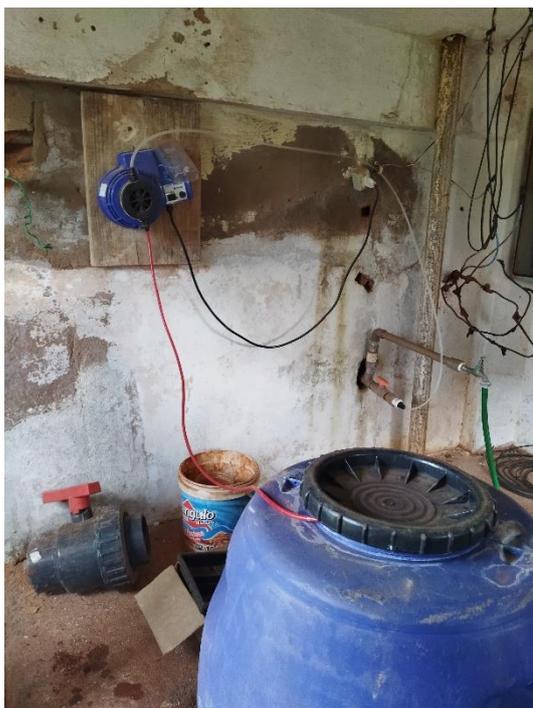
- No relatório de fiscalização inicial de 2022 não foram apresentadas não conformidades para a UTA independente localizada juntamente ao REL 02. Mas, a UTA não se encontra em boas condições de uso e higiene, com estocagem inadequada de produtos. É necessário reformas estruturais e na parte elétrica, para garantir o correto funcionamento e segurança;
-

Foto 32 – UTA

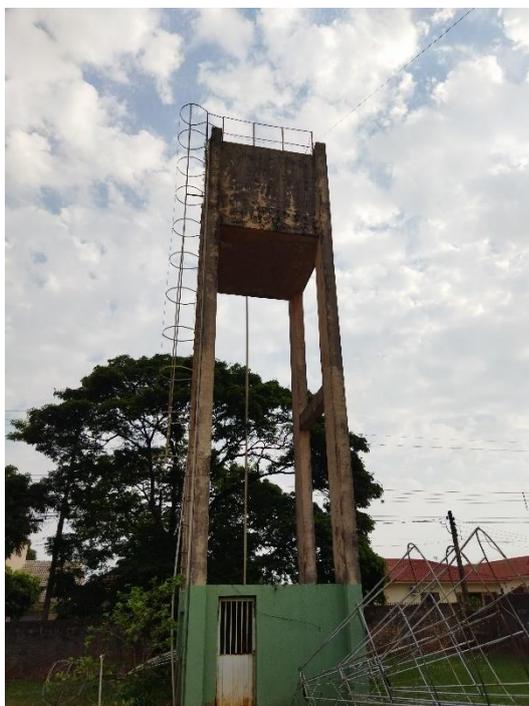
Foto 48 – Acesso REL 02

- O REL 02 necessita de reformas estruturais e pintura;
- As correções referentes às não conformidades identificadas em 2022 não foram implementadas.

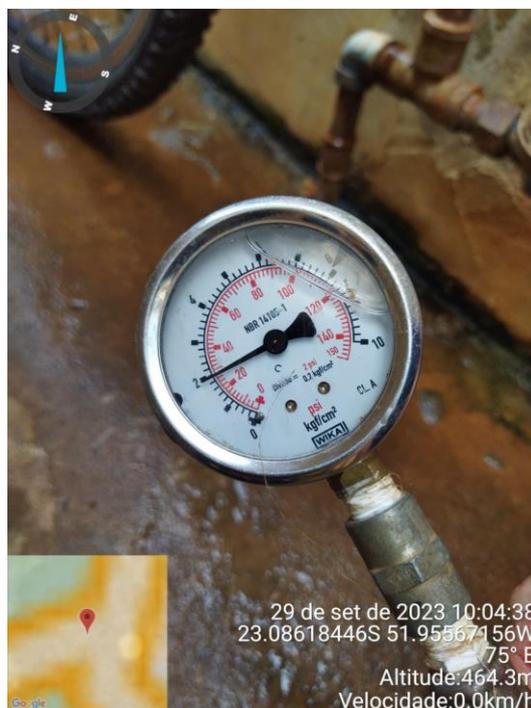
- Todos os pontos medidos pressão estão dentro dos limites permitidos;

Foto 54 – Medida de pressão P01 (20,66 m.c.a)

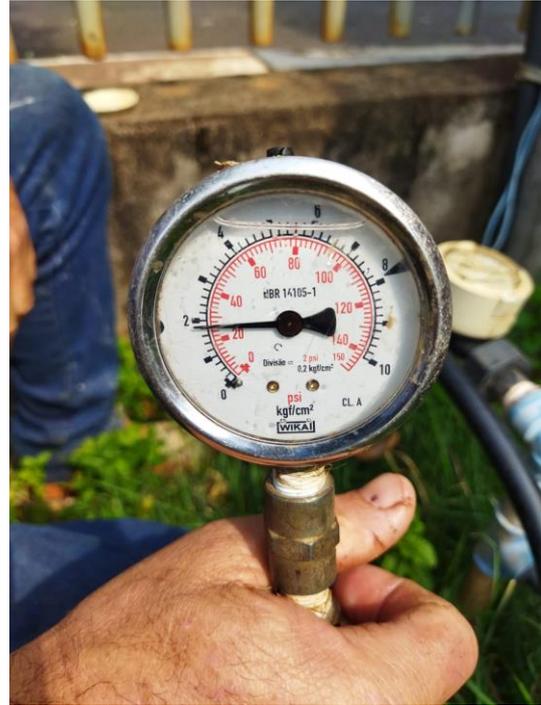
Foto 56 – Medida de pressão P02 (18,6 m.c.a)

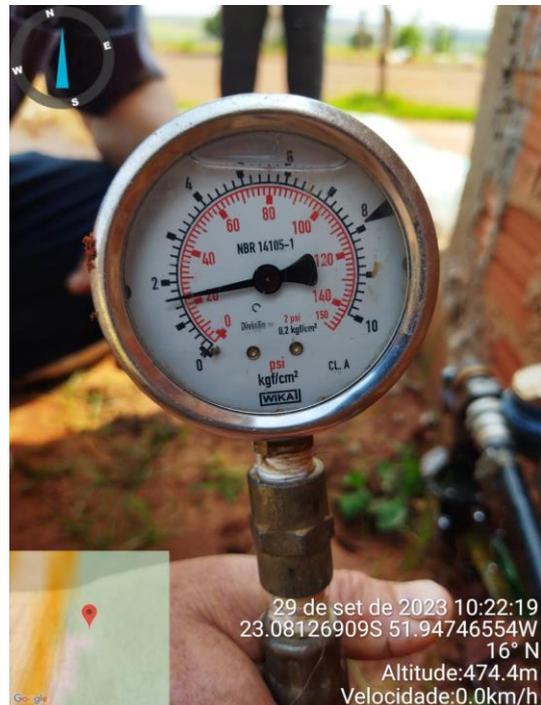
Foto 58 – Medida de pressão P03 (16,5 m.c.a)

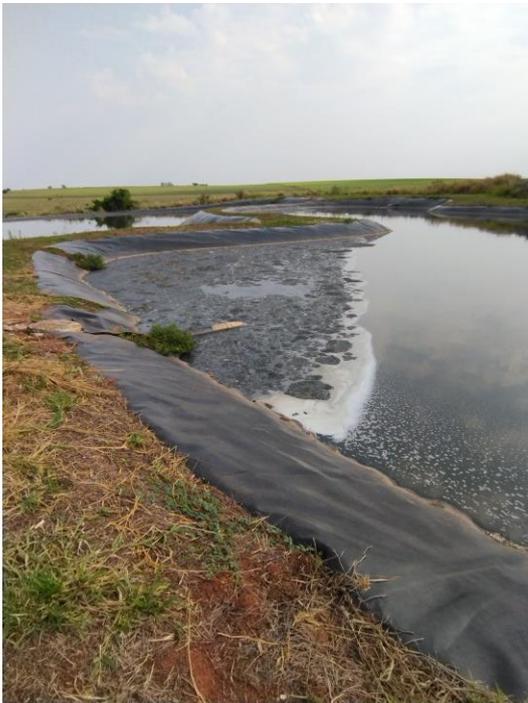
Foto 69 – Lodo na superfície da lagoa

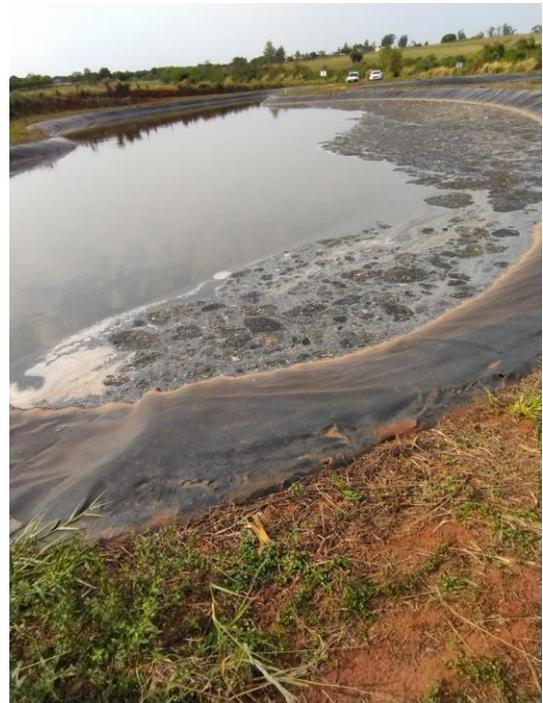
Foto 70 – Lodo na superfície da lagoa
