**RELATÓRIO TÉCNICO DE FISCALIZAÇÃO DE  
ACOMPANHAMENTO**

**Nº 42/2023**

**Serviço Autônomo de Água e Esgoto  
De Miraselva- SAMAE**

**JANEIRO/2024**

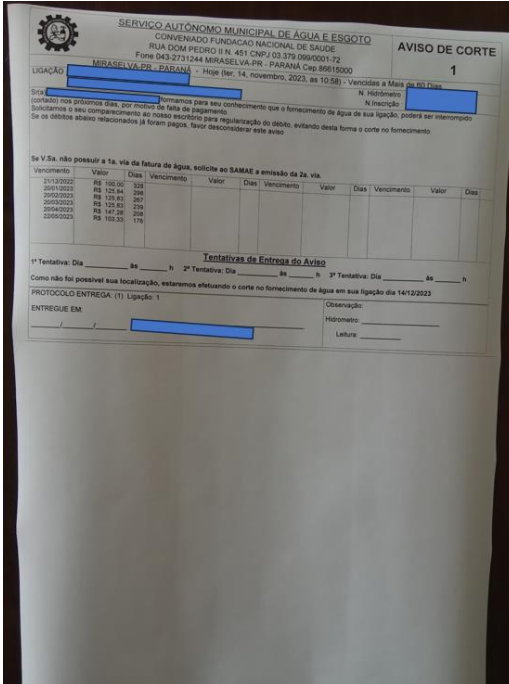
- Foto 5 – Aviso de corte

condições para religação				
Não realizar a comunicação de corte conforme previsto na norma	Conforme regulamento aplicável ao prestador	<input checked="" type="checkbox"/>		Foto 5
Não comunicar ao ORCISPAR interrupções no abastecimento de água	Art. 17, §2º do Decreto Federal nº 7.217/2010		<input checked="" type="checkbox"/>	Não identificado
Não disponibilizar Código de Defesa do Consumidor dos serviços no atendimento ao usuário	Art. 1º da Lei Federal nº 12.291/2010		<input checked="" type="checkbox"/>	Não identificado – Recomendamos que seja disponibilizado uma cópia desse documento na área de atendimento
Não disponibilizar Portaria do Ministério da Saúde que dispõe sobre os padrões de potabilidade da água no atendimento ao usuário	Art. 6º, caput, VI da Lei Federal nº 13.460/2017		<input checked="" type="checkbox"/>	Não identificado – Recomendamos que seja disponibilizado uma cópia desse documento na área de atendimento

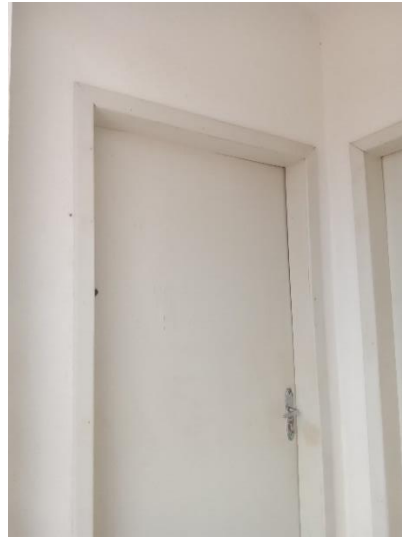
- Foto 6 – Área da UTA + laboratório + reservatórios
- Foto 7 – Porta da UTA (sem identificação)

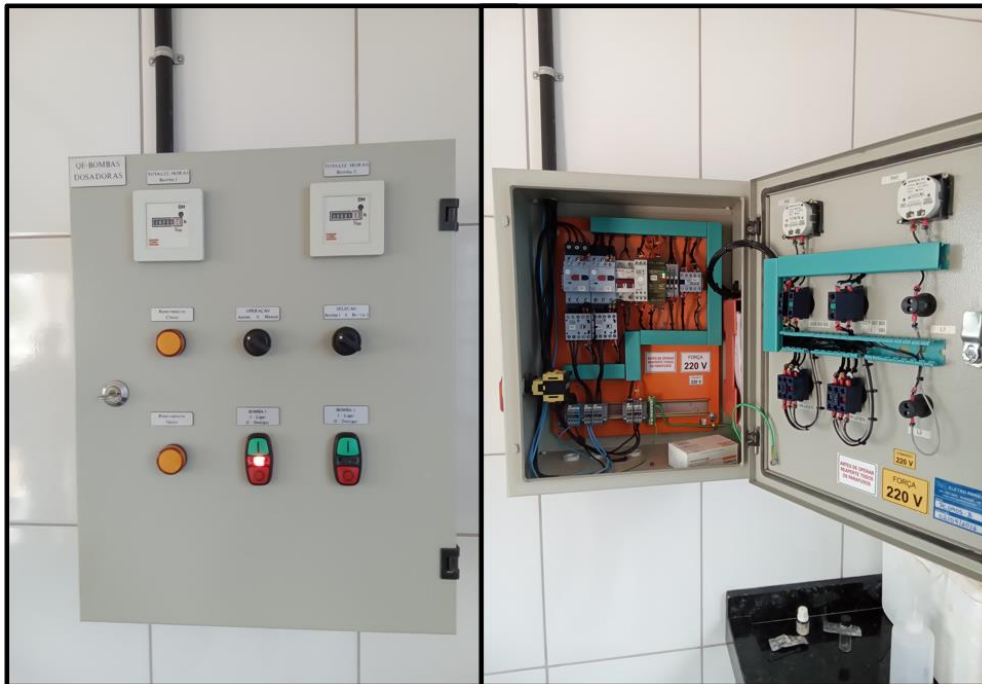
- Foto 10 – Quadro de energia

UNIDADE DE TRATAMENTO DE ÁGUA				
NÃO CONFORMIDADES	REFERÊNCIA LEGAL	REGISTRO		REGISTRO
		CORRIGIDO	NÃO CORRIGIDO	
A área não é sinalizada (identificando a finalidade)	Art, 2º, XI da Lei Federal 11.445/07		<input checked="" type="checkbox"/>	Fotos 6 e 7
Não aplicação de Flúor à água tratada	Portaria GM/SM 5/2017 alterada pela GM/SM 888/2021		<input checked="" type="checkbox"/>	Não identificado
Ausência de extintor de incêndio	Art. 10.9 da NR 10, art 23.1 da NR 23 e Art 5.2.1.1 da NPT 021/2014 do Corpo de Bombeiros do Paraná		<input checked="" type="checkbox"/>	Não identificado
Falta de registros das manutenções realizadas no quadro e demais itens pertencentes a parte elétrica	NBR 5419/2001 e NBR 5410/1997		<input checked="" type="checkbox"/>	Não identificado (recomendamos uma planilha de registro e/ou relatório operacional)
Inexistência de diagrama unifilar atualizado no quadro com especificações do sistema de aterramento	Art. 10.2.3 da NR10 e art 6.4 da NBR 5419/2001		<input checked="" type="checkbox"/>	Foto 10

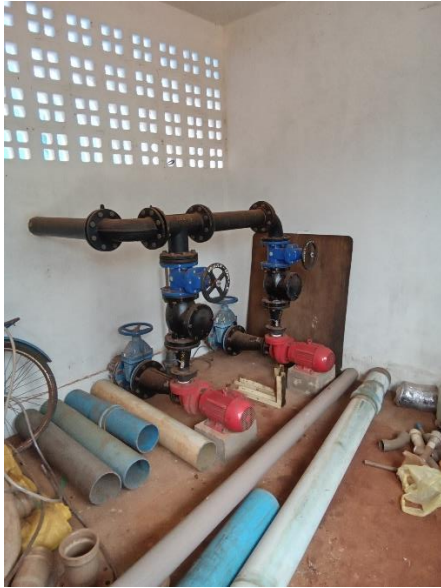
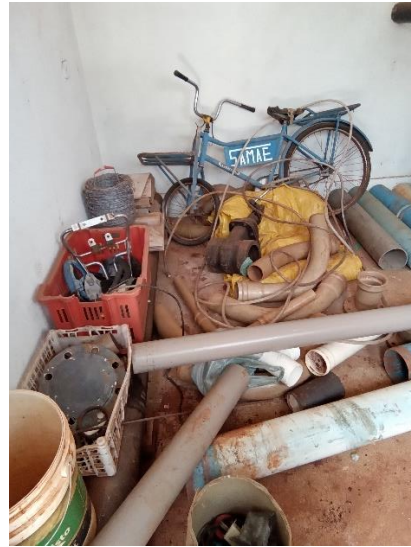
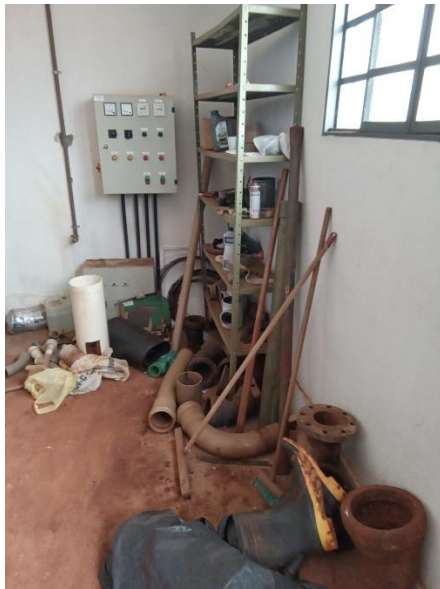
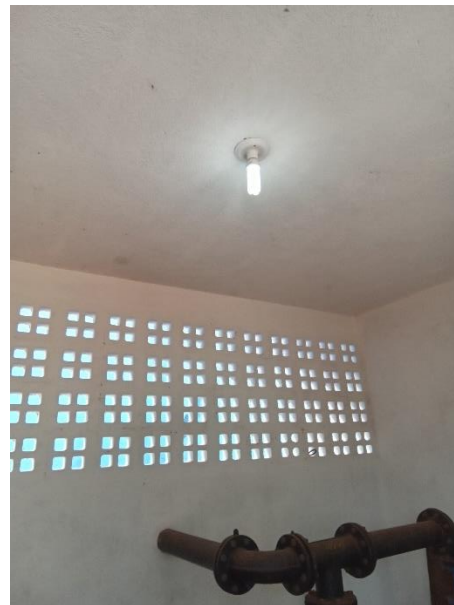
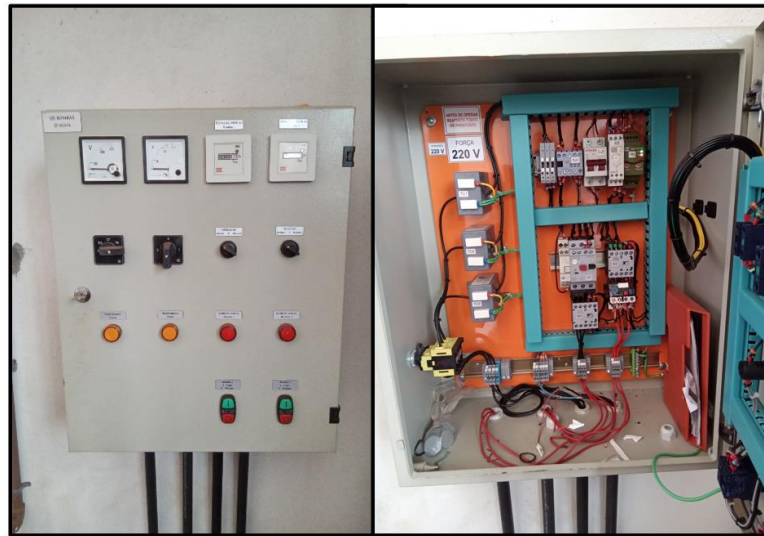
- A estrutura está em bom estado de conservação, porém necessita de limpeza e organização.
- Para área de EEA é necessário a presença de extintor de incêndio.
- Recomenda-se a instalação de telas mosquiteiras nas ventilações(tijolos vazados), a fim de manter a limpeza e evitar entrada de pequenos animais e insetos.

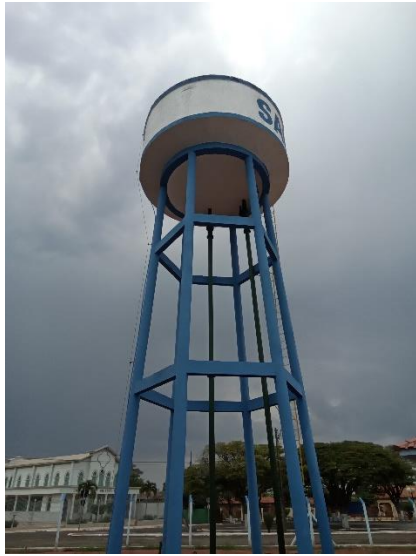
Foto 26 – Reservatório elevado

RESERVATÓRIO ELEVADO – PRAÇA CENTRAL Capacidade: 50 m <sup>3</sup>				
NÃO CONFORMIDADES	REFERÊNCIA LEGAL	SITUAÇÃO		REGISTRO
		CORRIGIDO	NÃO CORRIGIDO	
A área não é isolada (perímetro de segurança)	Art. 5.16.8 da NBR 12217/1994	☑		Fotos 6 e 26
A área não é sinalizada (identificando a finalidade)	Art. 2º da Lei Federal 11.445/07		☑	Fotos 6 e 26 (necessita-se de identificação da área e do reservatório)
Existência de vazamentos aparentes	Art. 2º, XI da Lei Federal 11.445/07	☑		Fotos 6 e 26

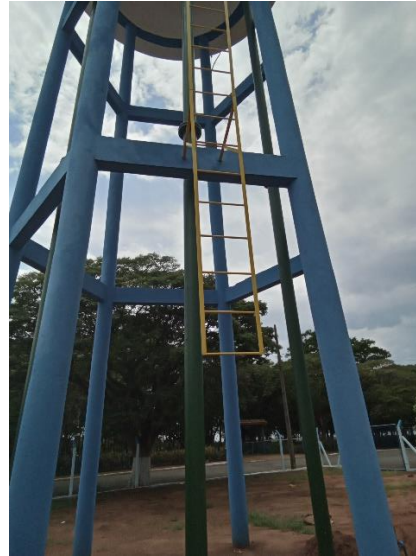
Foto 27 – Escada sem guarda corpo

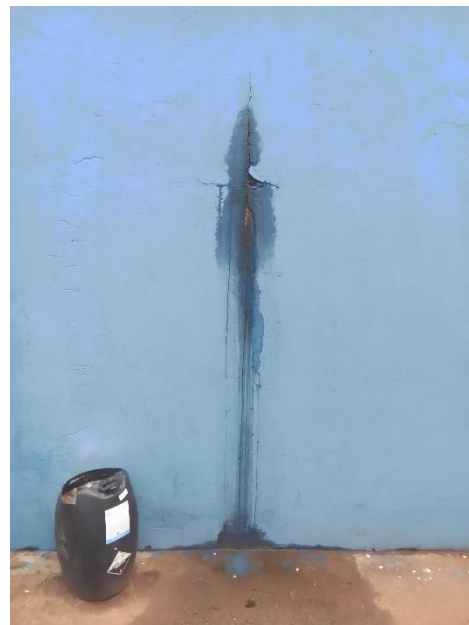
Foto 33 – Sinais de vazamento
