**Relatório de Fiscalização 042/2024**

**Relatório Técnico de Fiscalização de Acompanhamento do Águas de Sarandi**

**RELATÓRIO TÉCNICO DE FISCALIZAÇÃO DE ACOMPANHAMENTO DO ESGOTAMENTO SANITÁRIO E ABASTECIMENTO DE ÁGUA DO MUNICÍPIO DE SARANDI**

Águas de Sarandi - Sarandi-Pr

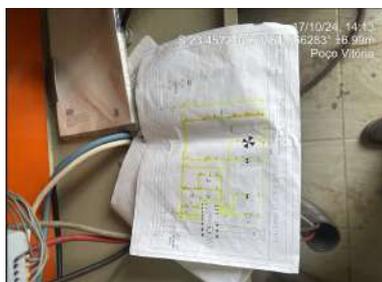
Foto 1

[1.3.13] Observações Corrigido

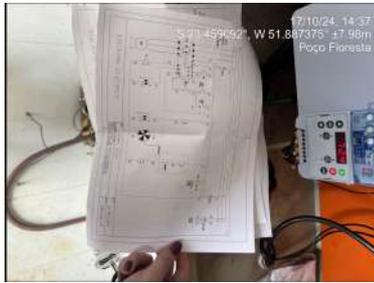
Foto 1

**Foto 1****[1.3.13] Há diagrama unifilar atualizado no quadro com especificações do sistema de aterramento** Conforme**[1.3.13] Observações** Corrigido**Fotos de [1.3.13]**

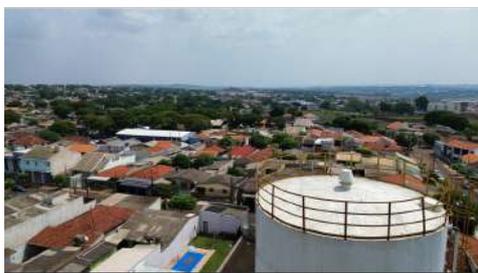
Foto 1

[7.5.15] Observações Não corrigido

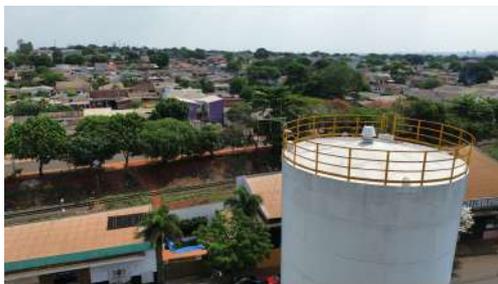
Foto 1

| [7.5.15] Observações | Corrigido |

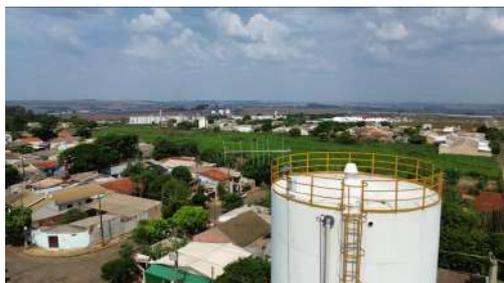
Foto 1

[7.5.15] Observações Corrigido

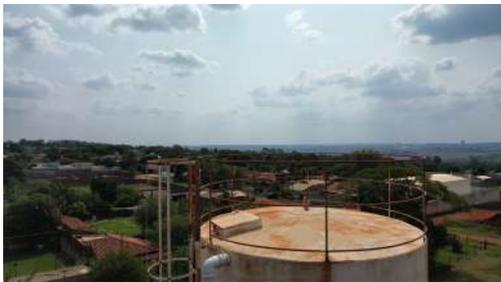
Não corrigido

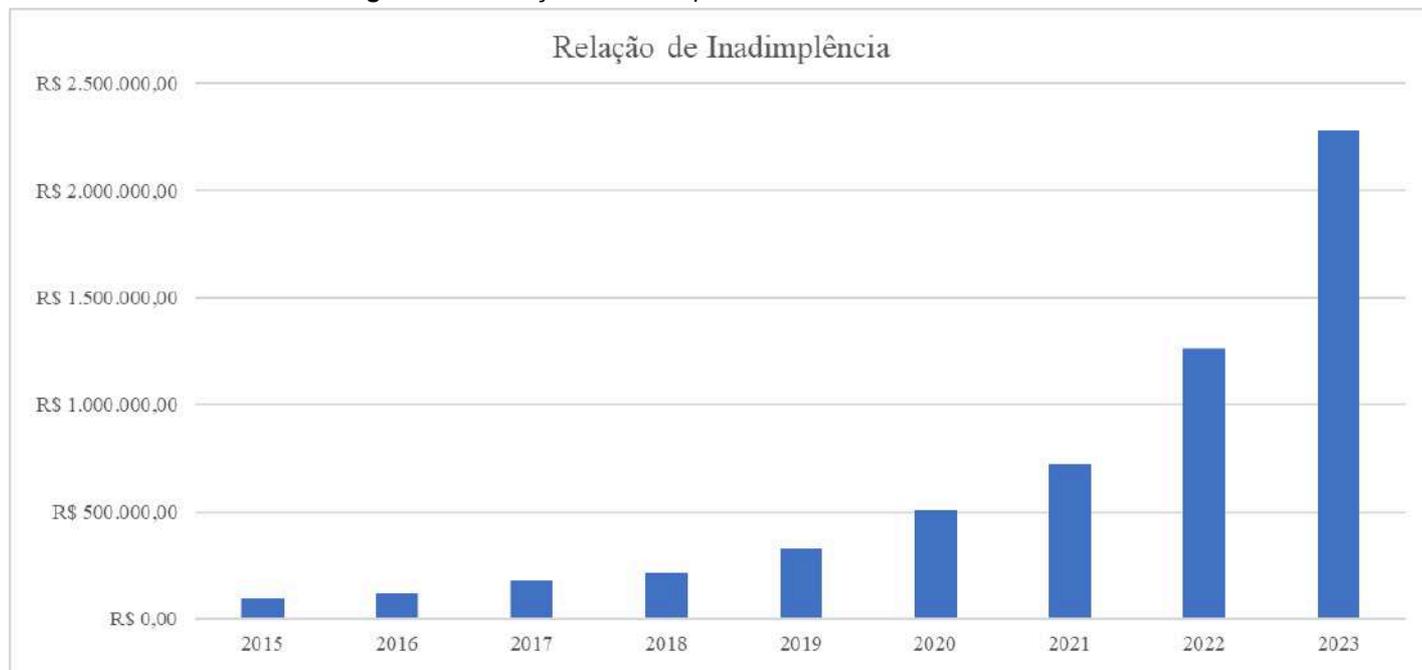
**Figura 01 – Relação de inadimplência dos últimos 10 anos**

Dessa forma, é fundamental continuar monitorando a gestão fiscal e os métodos de cobrança dos valores em aberto, uma vez que a inadimplência impacta diretamente a saúde econômico-financeira do prestador.
