**Relatório de Fiscalização 044/2025**

**Relatório de Fiscalização de Acompanhamento de Lobato****RELATÓRIO TÉCNICO DE FISCALIZAÇÃO DE ACOMPANHAMENTO DO ESGOTAMENTO SANITÁRIO E ABASTECIMENTO DE ÁGUA DO MUNICÍPIO DE LOBATO - PR**

SAMAE - LOBATO- PR

Para tanto, no dia 12 de Agosto de 2025, realizou-se fiscalização direta de acompanhamento no município de Lobato-PR, onde o principal objetivo foi verificar a conformidade dos Sistemas de Abastecimento de Água e Sistema de Esgoto Sanitário quanto a normas e legislações pertinentes.

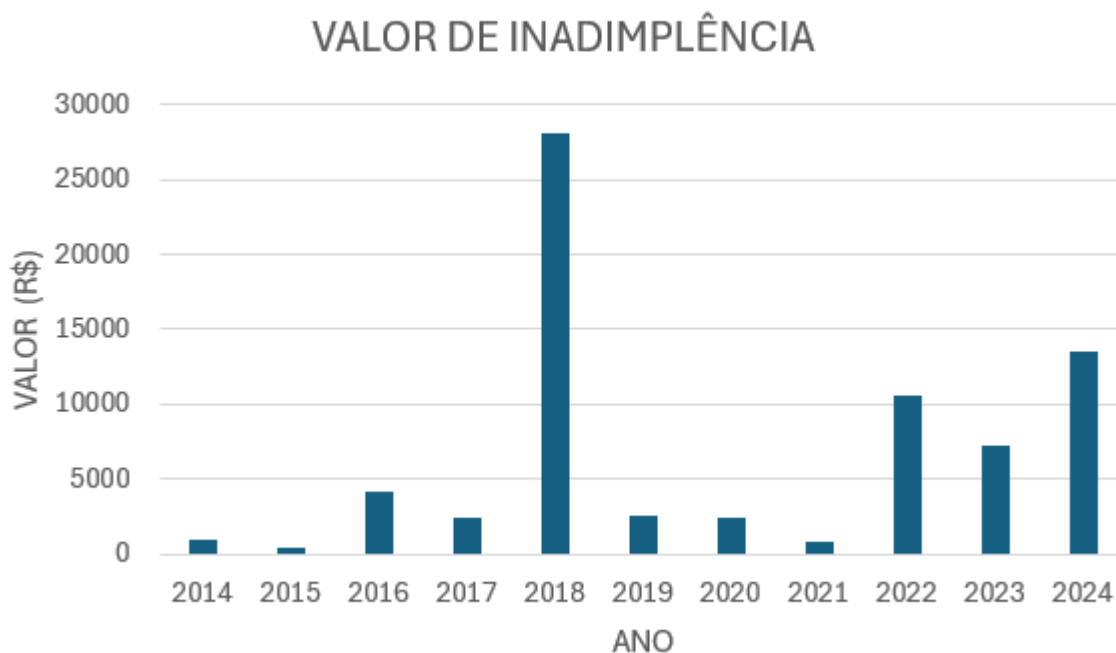
**Figura 01** – Relação de inadimplência dos últimos 10 anos do SAMAE de Lobato

Portanto, é importante monitorar a gestão fiscal e a forma de cobrança dos valores em aberto, considerando que a situação impacta diretamente na situação econômico-financeira do prestador.
