**RELATÓRIO TÉCNICO DE FISCALIZAÇÃO DE
ACOMPANHAMENTO**

Nº 47/2023

Secretaria Municipal de Água e Esgoto Mercedes- SEMAE

MARÇO/2024

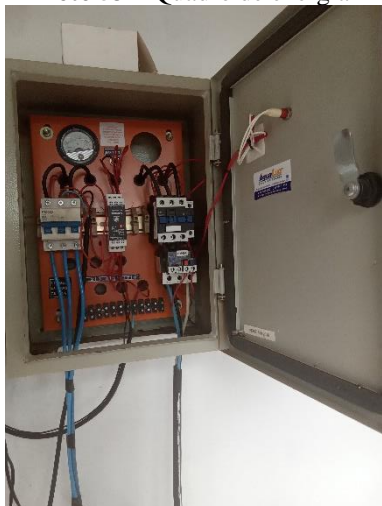
Foto 53 – Quadro de energia

As instalações não estão em bom estado de conservação.	NBR 5674/1999	✓		Fotos 52 e 53
Falta de registros de manutenções na casa de comando	NBR 15.575/2021		✓	Não identificado
Inexistência de Relatório Operacional	Item 3.1.3 Manual de Fiscalização ORCIPAR		✓	Não identificado
Ausência de medição de nível	Art 4.2 da NBR da NBR 12.212/1992		✓	Não identificado
Inexistência de horímetro em funcionamento	NBR 12.212/1992		✓	Não identificado
Não é realizada limpeza periódica do poço	NBR 12.212/1992		✓	Não apresentado

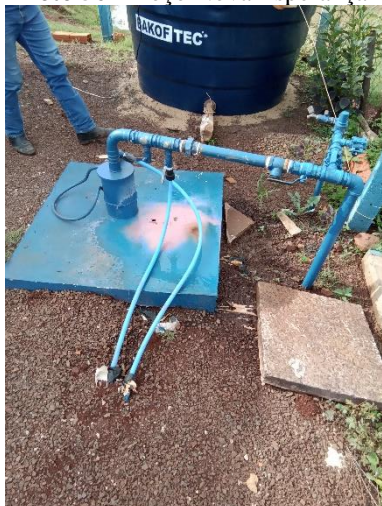
Foto 56 – Poço Nova Esperança

CAPTAÇÃO NOVA ESPERANÇA				
EXISTÊNCIA DO CADASTRO DE INFORMAÇÕES	REFERÊNCIA LEGAL	SITUAÇÃO		REGISTRO
		CORRIGIDO	NÃO CORRIGIDO	
Ausência de extintor	Art. 10.9 da NR 10, art 23.1 da NR 23 e Art 5.2.1.1 da NPT 021/2014 do Corpo de Bombeiros do Paraná	✓		Fotos 58 e 59
Ausência de identificação da área (conforme outorga IAT)	Art. 2º, XI da Lei Federal 11.445/07	✓		Foto 55
Ausência de tomada de água para coleta de água bruta	Art. 4.2 da NBR 12.212/1992	✓		Foto 56

Ausência de medição de nível	Art. 4.2 da NBR da NBR 12.212/1992		✓	Não apresentado
Inexistência de laje de proteção ao redor do poço	NBR 12.244/2006	✓		Foto 56
Inexistência de horímetro em funcionamento	NBR 12.212/1992		✓	Não identificado

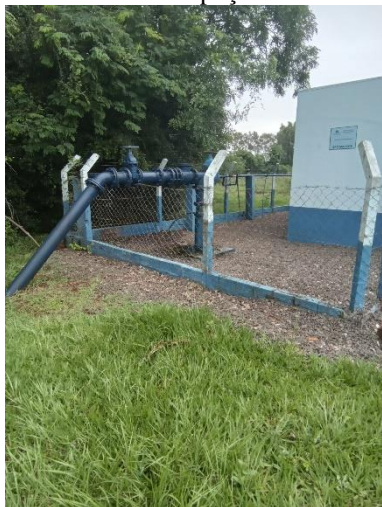
Foto 80 – Acesso poço São Marcos

CAPTAÇÃO SÃO MARCOS				
EXISTÊNCIA DO CADASTRO DE INFORMAÇÕES	REFERÊNCIA LEGAL	SITUAÇÃO		REGISTRO
		CORRIGIDO	NÃO CORRIGIDO	
As instalações não estão em bom estado de conservação	NBR 5674/1999	✓		Fotos 80 a 83

Ausência de extintor	Art. 10.9 da NR 10, art 23.1 da NR 23 e Art 5.2.1.1 da NPT 021/2014 do Corpo de Bombeiros do Paraná	✓		Foto 85
Ausência de identificação da área (conforme outorga IAT)	Art. 2º, XI da Lei Federal 11.445/07	✓		Foto 83 (verificar identificação do poço)
Ausência de tomada de água para coleta de água bruta	Art. 4.2 da NBR 12.212/1992	✓		Fotos 81 e 82
Ausência de macromedidor	Art 4.2 da NBR da NBR 12.212/1992		✓	Fotos 81 e 82
Inexistência de registros das manutenções realizadas no quadro e demais itens pertencentes a parte elétrica	NBR 5419/2001 e NBR 5410/1997		✓	Não identificado
Inexistência de diagrama unifilar atualizado no quadro com especificações do sistema de aterramento	Art 10.2.3 da NR10 e art 6.4 da NBR 5419/2001	✓		Foto 87
Falta de registros de manutenções na casa de comando	NBR 15.575/2021		✓	Não identificado
Ausência de manutenção, limpeza, conservação e segurança	Normas e procedimentos técnicos pertinentes	✓		Fotos 80 a 83

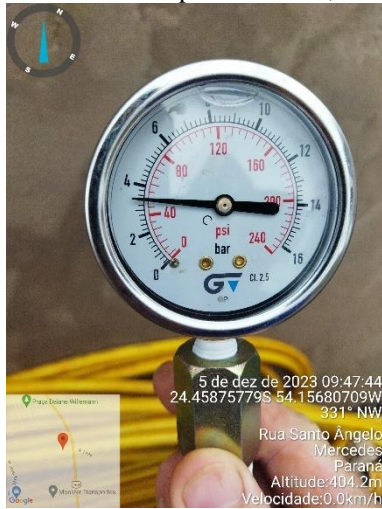
Foto 152 – Pressão ponto 01 = 35,00 m.c.a

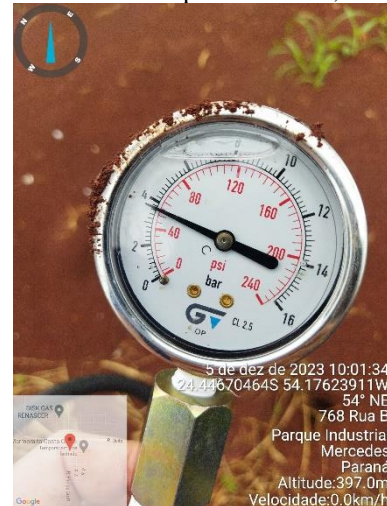
Foto 155 - Pressão ponto 02 = 38,50 m.c.a

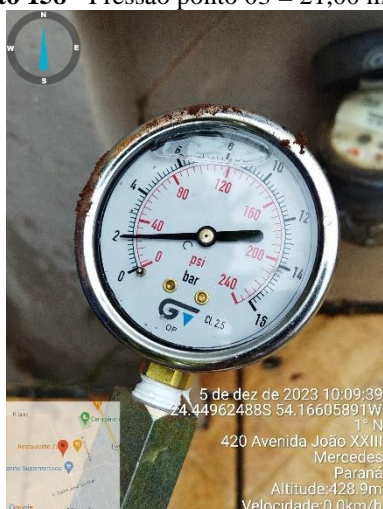
Foto 158 - Pressão ponto 03 = 21,00 m.c.a
