Relatório de Fiscalização 008/2025

RELATÓRIO TÉCNICO DE FISCALIZAÇÃO DE ACOMPANHAMENTO DO SISTEMA DE ABASTECIMENTO DE ÁGUA DO MUNICÍPIO DE JARDIM OLINDA/PR

SAMAE - Jardim Olinda- PR

Maringá, março de 2025

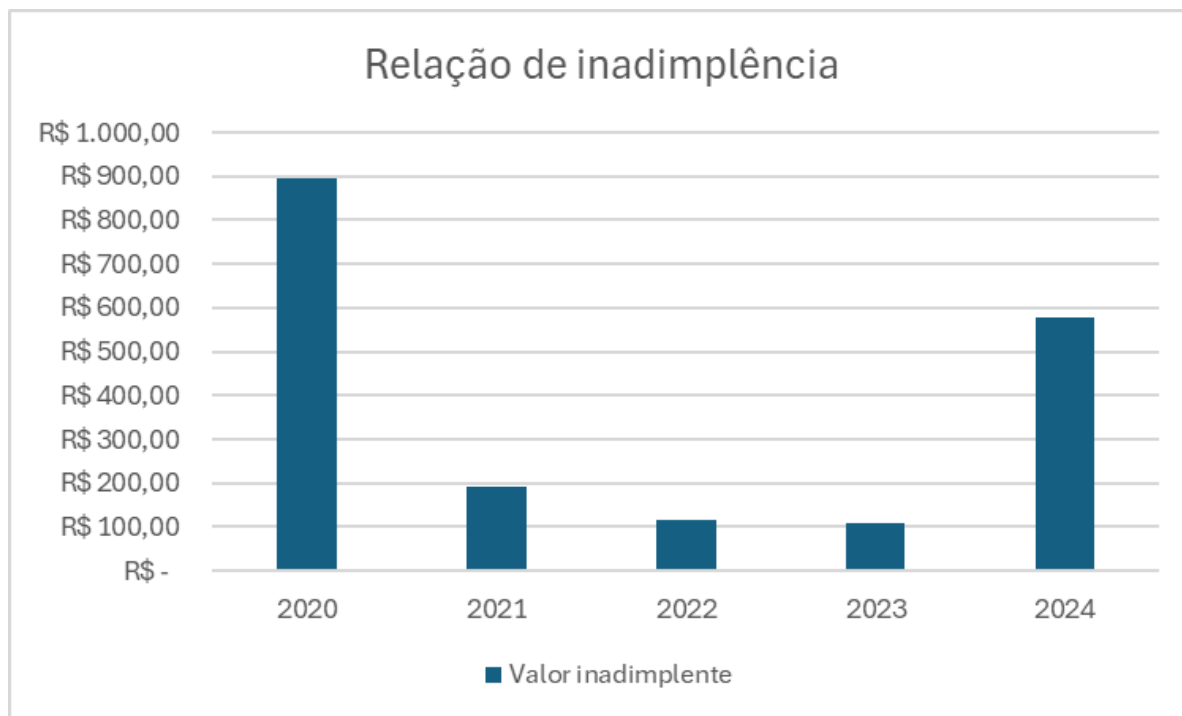
Figura 01 – Relação de inadimplência dos últimos 10 anos do SAMAE de Jardim Olinda

Diante disso, é fundamental monitorar a gestão fiscal e aprimorar os mecanismos de cobrança dos valores em aberto, uma vez que a inadimplência afeta diretamente a saúde econômico-financeira do prestador.
